# AZIENDA OSPEDALIERO-UNIVERSITARIA PISANA

Programma delle misure necessarie ad assicurare la conservazione del:

## Clinica Dermatologica (dermosifilopatica) Ospedale di Santa Chiara - Pisa

Ai sensi Art. 55 co. 2.b Decreto Legislativo 22 Gennaio 2004, n. 42  
Codice dei beni culturali e del paesaggio

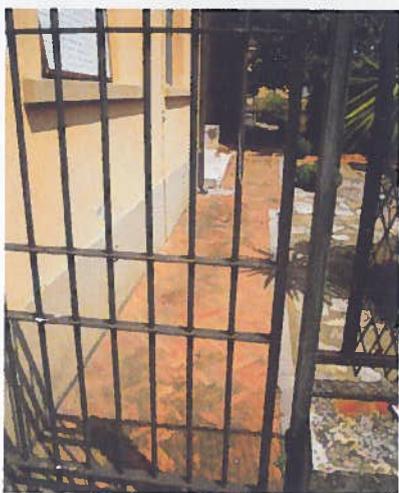
Particolare marciapiede lato Est

L'attacco a terra dei fronti è caratterizzato da un marciapiede perimetrale in mattonelle di cemento e di fronte all'ingresso principale si trova una scalinata in blocchi squadrati di travertino. Sul fronte Est dell'edificio si conserva una parte dell'originario marciapiede realizzato in piastrelle di cotto disposte a spina di pesce e situato ad una quota più bassa rispetto a quello successivo.

I marciapiedi in mattonelle di cemento e le superfici asfaltate a ridosso del complesso dovranno essere ripavimentati con materiali più congrui come elementi in cotto simili a quelli originari conservati lungo il fronte Est e lastre in pietra. Dovrà essere fatta particolare attenzione a dare la giusta pendenza ai marciapiedi ed a sigillare il punto di attacco della pavimentazione con la facciata, in modo da limitare al minimo le infiltrazioni ed i ristagni di acqua al piede delle murature.

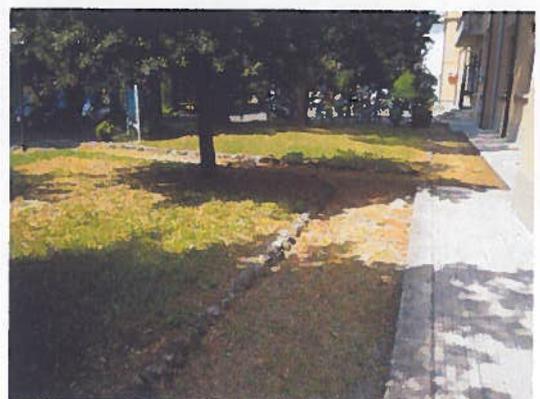
Aiuole lato Sud

Sul lato Est dell'edificio è presente un giardino delimitato da una recinzione in ferro e pavimentato, in parte, con lastre in spaccato di pietra. Sul lato Sud si trovano due aiuole a verde con alberi ed arbusti di varie essenze.

Le aree verdi e le piante presenti nell'area di pertinenza circostante l'edificio dovranno essere adeguatamente mantenute.
