AZIENDA OSPEDALIERO-UNIVERSITARIA PISANA

Programma delle misure necessarie ad assicurare la conservazione del:

Servizio Ambulanziere Ospedale di Santa Chiara - Pisa

Ai sensi Art. 55 co. 2.b Decreto Legislativo 22 Gennaio 2004, n. 42
Codice dei beni culturali e del paesaggio

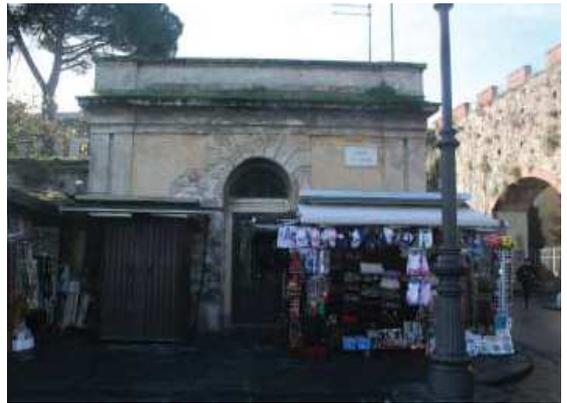
Prospetto Nord

La facciata maggiormente degradata risulta quella esposta a Nord, rivolta verso la Piazza del Duomo, che, al contrario delle altre, sembra non essere stata interessata da recenti interventi di manutenzione. Su questo lato del fabbricato il distacco e la successiva caduta dell'intonaco interessa una porzione piuttosto ampia di superficie con la messa a nudo del paramento in mattoni sottostante.
