Pisa, **839**
Piano di Recupero

Comune di Pisa

Stato di conservazione 02.2.04

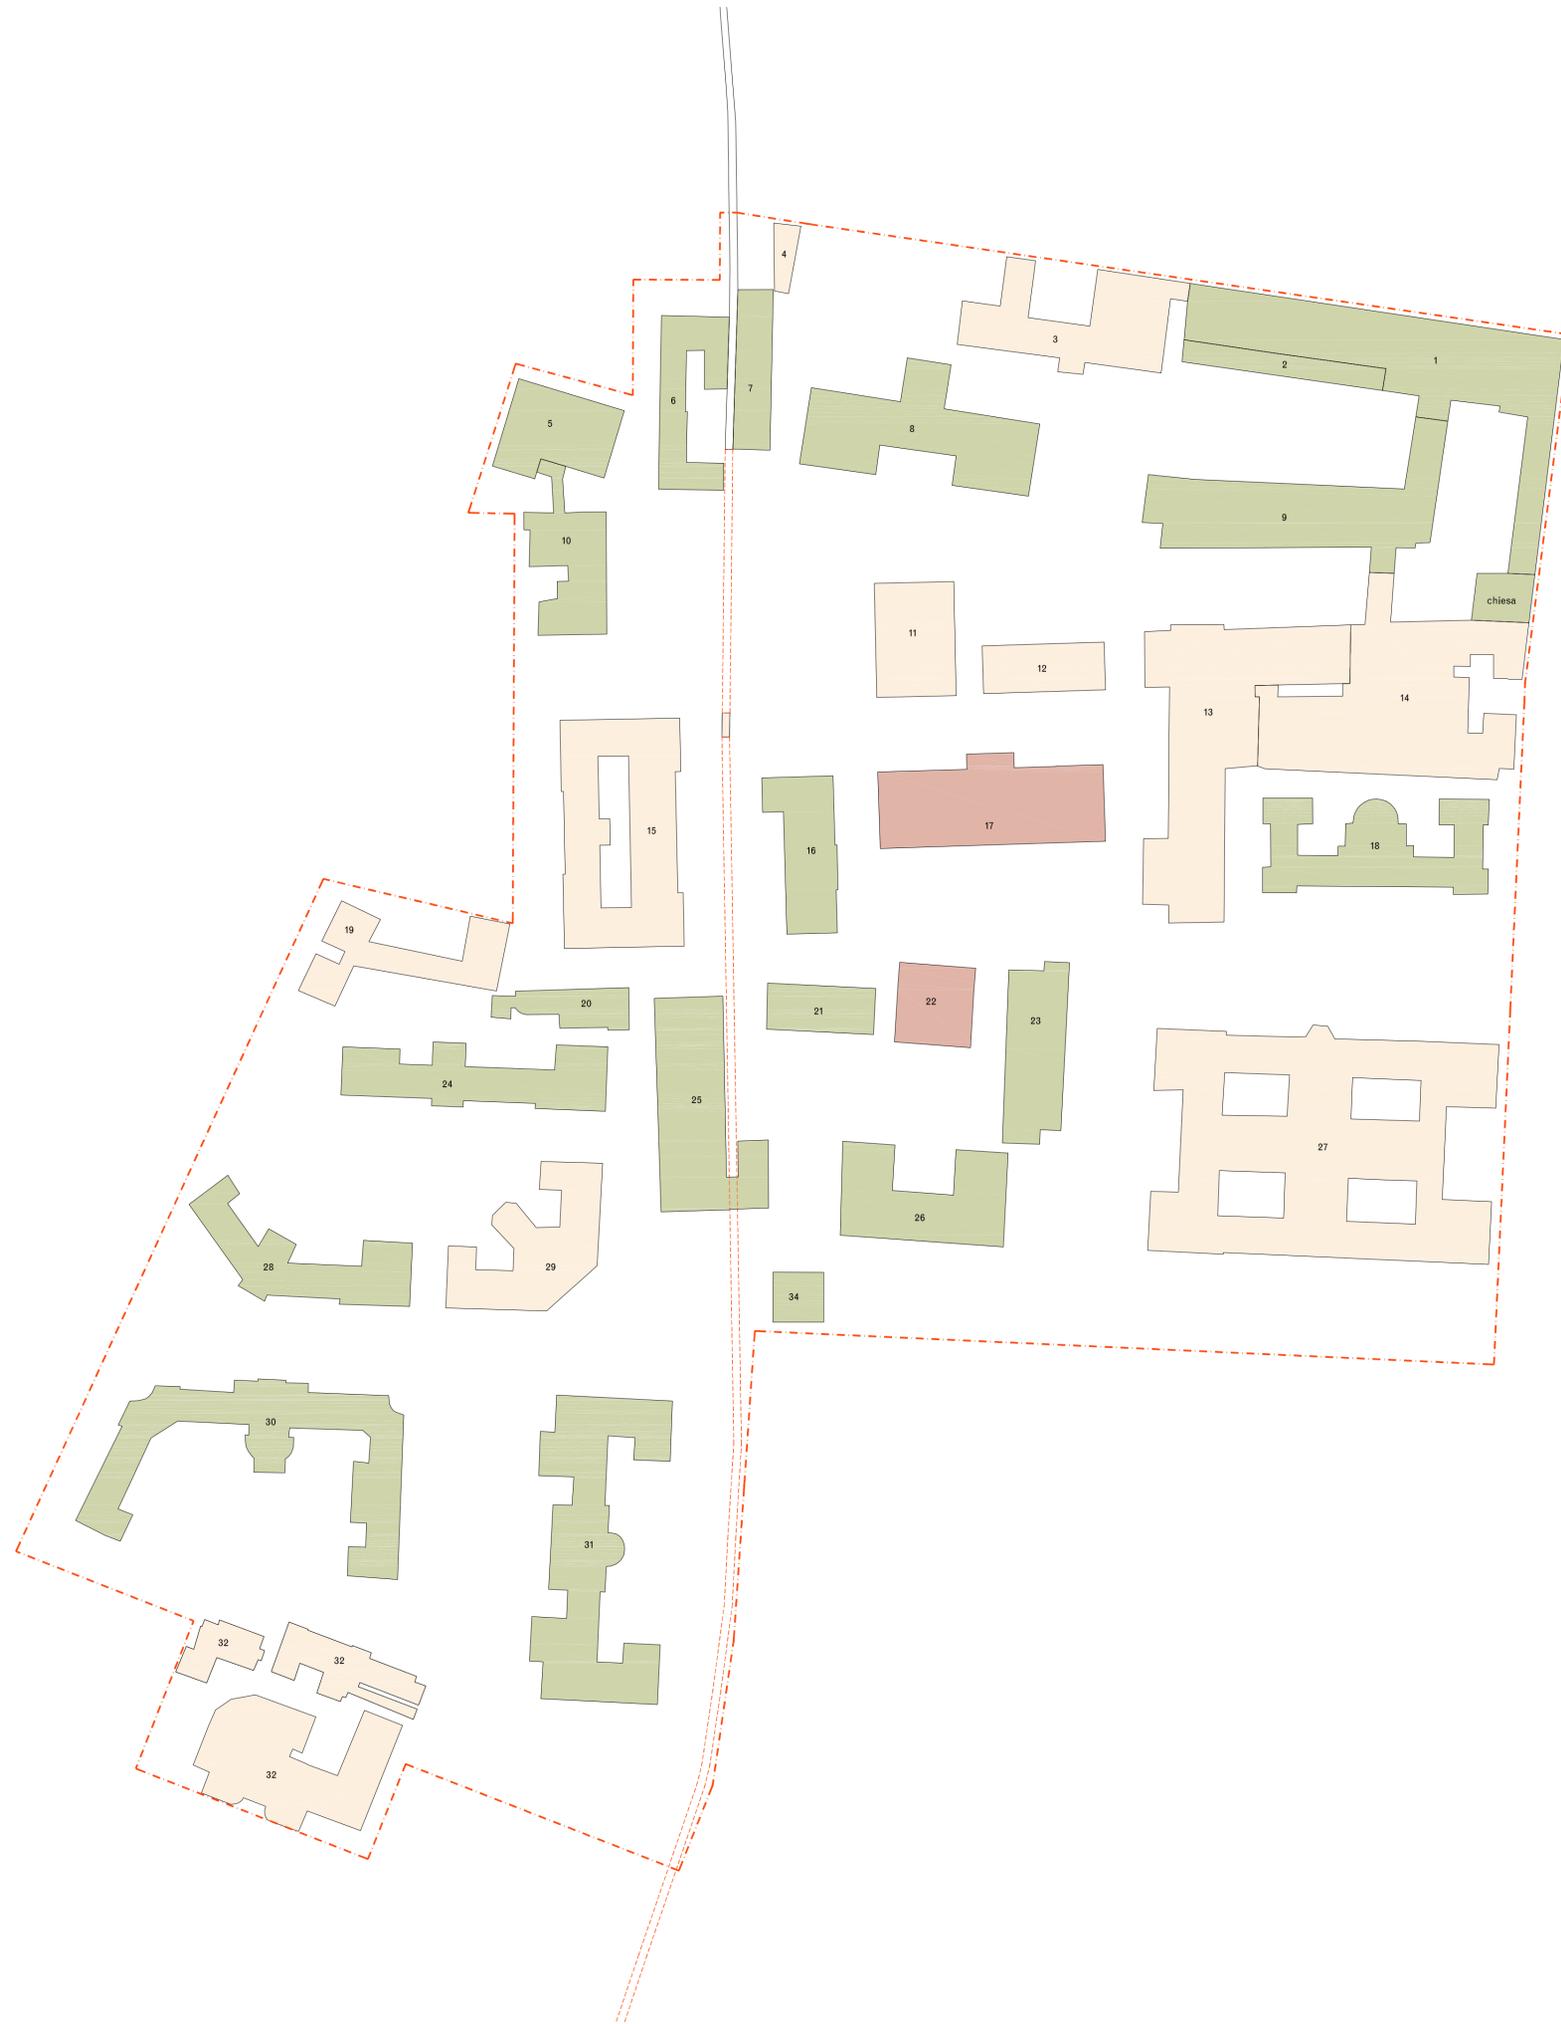
La valutazione interessa lo stato di conservazione delle facciate degli edifici ed è basata unicamente su un'ispezione visiva. Si classifica come "buona" lo stato di facciate integre dal punto di vista morfologico, materico e delle loro componenti tecnologiche.
 "Mediocre" quando si verificano carenze non compromettenti l'integrità delle facciate. "Pesimo" nei casi in cui risultano seriamente alterate la morfologia, la matericità e le componenti tecnologiche.
