Programma delle misure necessarie ad assicurare la conservazione del:

Dipartimento Oculistico e superficie annessa Ospedale di Santa Chiara - Pisa

Ai sensi Art. 55 co. 2.b Decreto Legislativo 22 Gennaio 2004, n. 42
Codice dei beni culturali e del paesaggio

Dipartimento Oculistico e superficie annessa

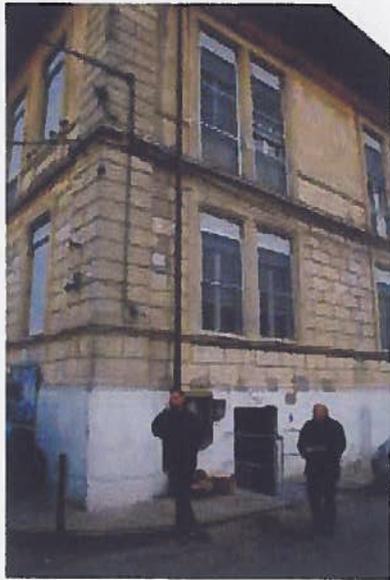
Prospetto Ovest

Un processo di trasformazione legato a necessità funzionali ha nel tempo aggiunto volumi, impianti e locali tecnici. Per le medesime necessità funzionali sui prospetti esterni dell'edificio sono stati installati elementi incongrui (impianti elettrici, telefonici, di climatizzazione, pensiline...) e sul prospetto Ovest è stata realizzata una rampa per l'accesso ai disabili.

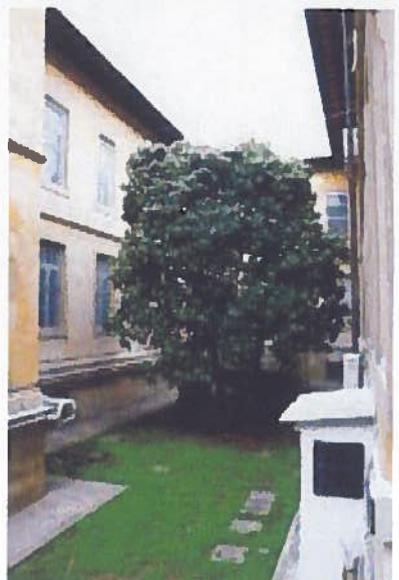
Prospetti interni

L'intonaco dei prospetti sulla chiostra interna è liscio ed interrotto soltanto da due sottili cornici marcapiano.
