Programma delle misure necessarie ad assicurare la conservazione del:

Dipartimento Urologia
Ospedale di Santa Chiara - Pisa

Ai sensi Art. 55 co. 2.b Decreto Legislativo 22 Gennaio 2004, n. 42
Codice dei beni culturali e del paesaggio

Dipartimento Urologia

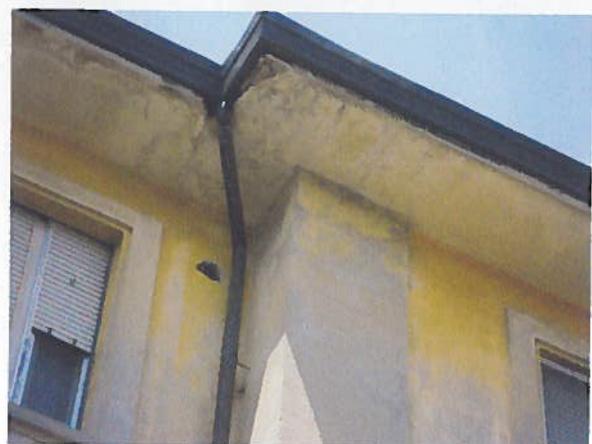
Particolare gronda lato Est

L'aggetto di gronda è in muratura intonacata e presenta diverse infiltrazioni provenienti dalla copertura.

Sistemazione complessiva della copertura, attraverso lo smontaggio (pulitura manuale delle tegole con spazzole di saggina, successiva battitura), ricorritura generale del manto di copertura, eventuale rifacimento della sottostante caldana e smontaggio del sottostante pianellato. Sostituzione della guaina impermeabilizzante con nuova guaina rinforzata traspirante e degli elementi degradati o in fase di rottura evidenti dello scempiato e del manto, con nuovi manufatti, identici agli originali per forma, materiale e colore.

Integrazione e sostituzione degli elementi deteriorati dell'orditura attraverso l'uso di elementi lignei compatibili per forma ed essenze. Sostituzione delle lattonerie in lamiera con nuovi elementi in rame.
