# L'ARNO dal Falterona al mare

Fotodocumentario sulle condizioni idrogeologiche dell'alveo e della valle dell'Arno e dei suoi affluenti

a cura di FABIO SAGGINI

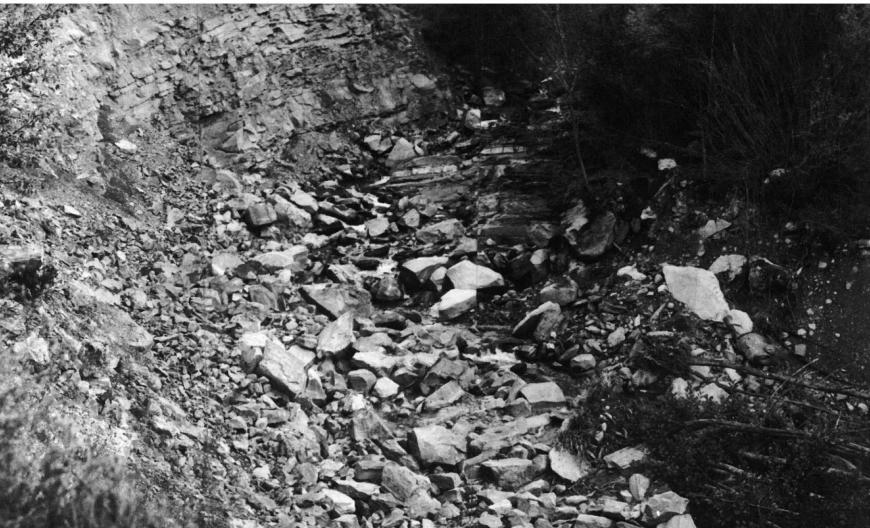
Uno scorcio dell'Arno, ancora nello stadio di piccolo torrente montano, poco distante dalle sorgenti del Monte Falterona (nei pressi del ponte della carrozzabile per Londa in località Mciano, sopra Stia).

Nel suo estremo tratto superiore l'Arno è in tutto uguale a un qualsiasi altro torrente di montagna. Così si presenta dal ponte della oarrozzabile tra **Stia** e **Londa** nell'alto Casentino, alla quota di 650 m. e a meno di 6 Km. dalle sorgenti del Falterona. Le rocce sono formate qui da arenarie ben stratificate, caratteristiche di questo tratto del crinale appenninico.

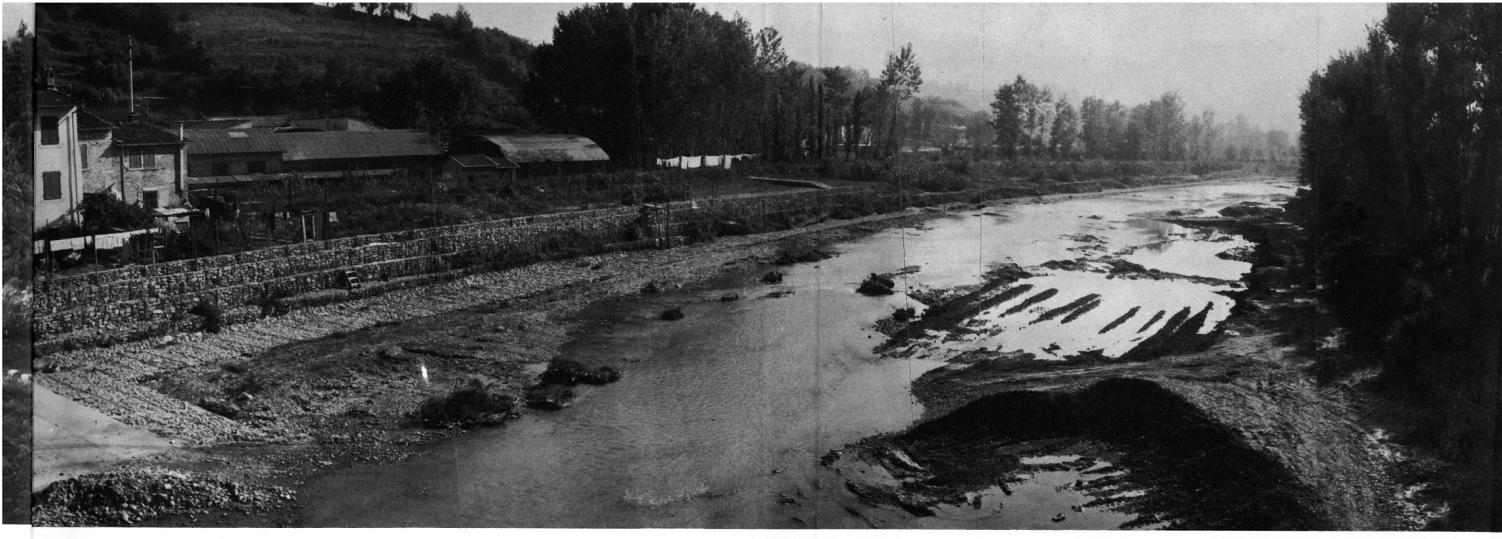
L'Arno dal ponte di **Poppi**, verso valle. L'argine della riva sinistra è stato difeso, su questo lato, da strutture in gabbioni di tipo massiccio.

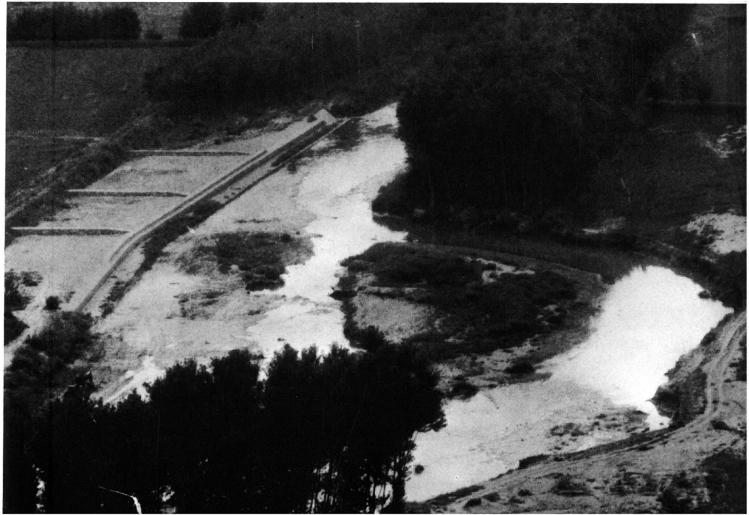
— 8 —

Veduta della breccia dell'Arno sotto **Poppi**, presa dal castello omonimo. Da qui il fiume, il giorno dell'alluvione fuorusci in gran copia sulla riva cipietra

dal castello omonimo. Da qui il fiume, il giorno del l'alluvione, fuoruscì in gran copia sulla riva sinistra, sommergendo — con danni gravissimi — vaste aree della piana di Memmenano, tra Poppi e Bibbiena. L'ampio squarcio è stato in seguito riparato col rifacimento dell'argine, protetto sul lato del fiume da "gabbionate" supplementari, sia longitudinali che trasversali (visibili nella foto).

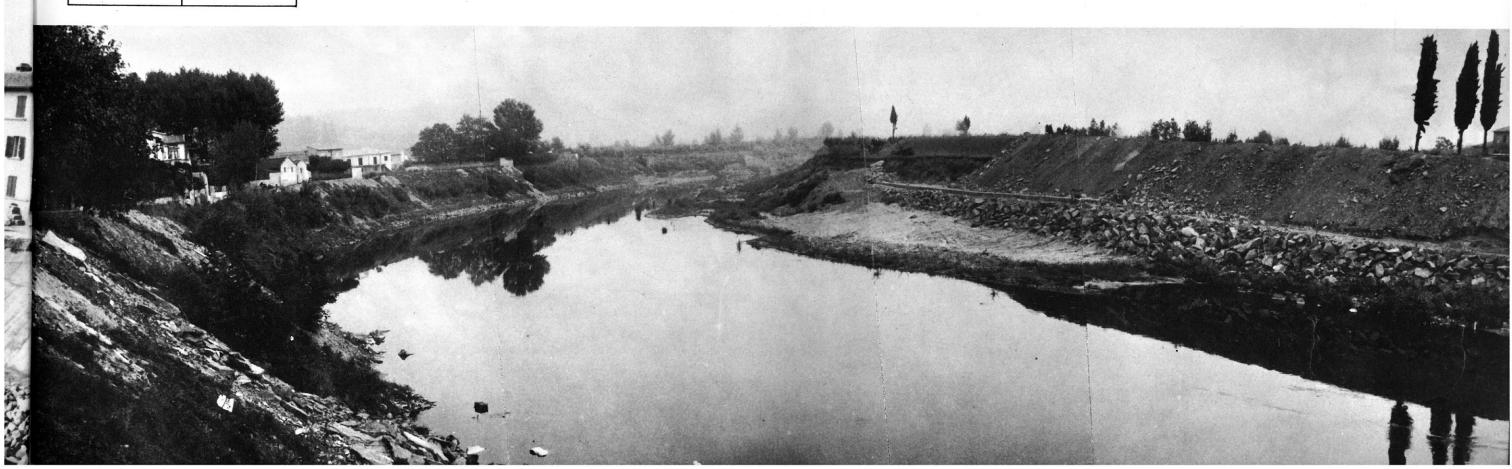
Scarpata di argille e sabbie delle colline di **Cerreto Guidi**, in riva destra dell'Arno al gomito di fronte a Vitiana (tra Empoli e la confluenza dell'Elsa). Si noti l'assetto marcatamente orizzontale degli strati di queste recenti formazioni geologiche del Valdarno inferiore, in prevalenza di facies marina litorale. Esse affiorano anche, in più punti, sul fondo dell'alveo, come vedremo in casi successivi.

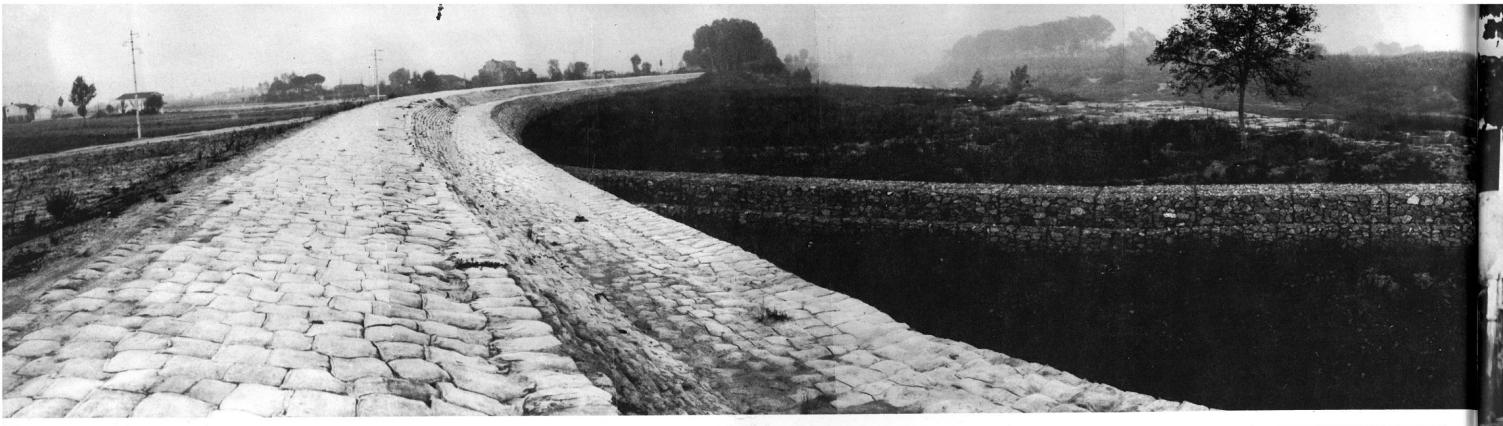
**— 105 —**

Particolare della "coronella" in sacchetti di terra a **Ponticelli** a sezione irrobustita da una doppia scarpata e di discreta larghezza. Si vede anche, sul lato del fiume, un elemento di rinforzo trasversale in "gabbioni" di pietra.

L'ampia coronella fu costruita a chiusura della grande falla nell'argine destro dell'Arno a **Ponticelli** (Santa Maria a Monte), da cui è stata inondata la regione di Santa Croce e Castelfranco di Sotto in provincia di Pisa. L'argine non è stato più rifatto, e la sicurezza dell'intera zona (tra le più popolose ed economicamente progredite della valle dell'Arno) è tuttora affidata a quest'opera, che — per quanto correttamente eseguita — doveva avere un carattere di stretta emergenza. Essa va infatti rapidamente deteriorandosi: la tela di molti sacchi appare già sfondata, e in ogni caso — trascorso un certo periodo

di tempo — finirà per subire alterazioni tali da non offrire più alcuna resistenza meccanica. Una maggiore consistenza e durata utile di queste "coronelle" in sacchetti si può ottenere in modo economico, applicandovi un rivestimento di "gabbioni" di pietra a materasso bitumati esternamente, come è stato fatto a Pontedera per la falla dell'Era.

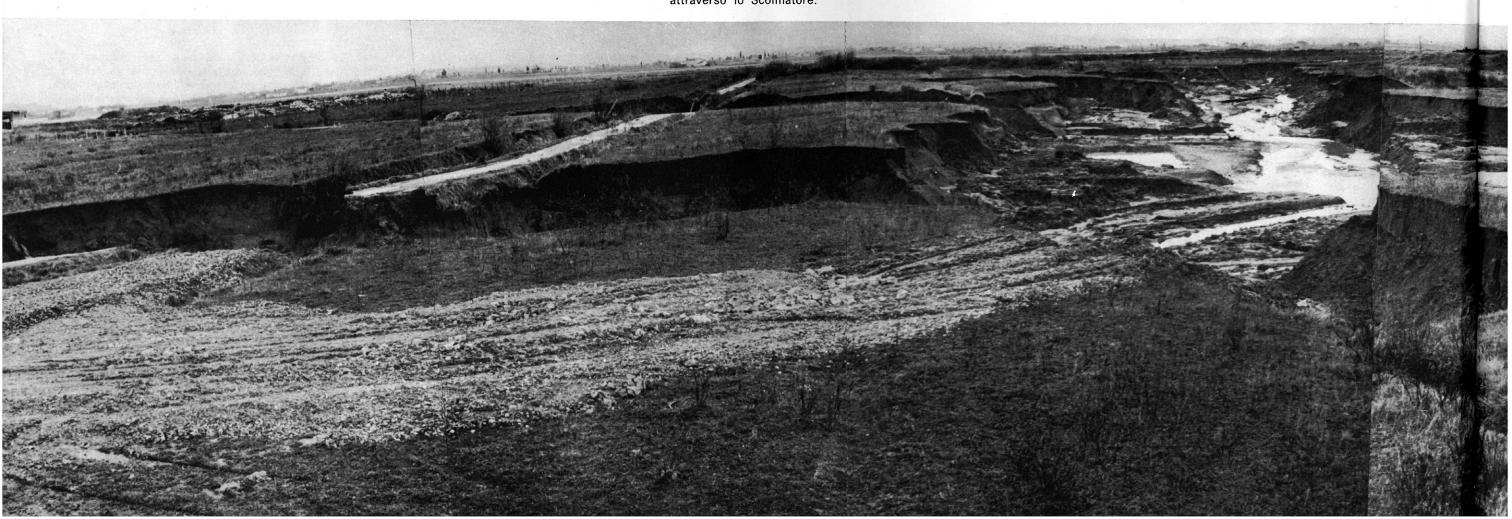
Una visione dell'ampia voragine, suddivisa in un dedalo di piccoli e grandi "canyons" confluenti, scavata dalle acque straripate dall'Era alla testata dello **Scolmatore.** Queste ultime infatti, dilagando verso ponente dopo aver devastato Pontedera e la zona della Piaggio, hanno incontrato sul loro cammino lo Scolmatore, trovando così una via di sfogo diretta

verso il mare; ma l'estrema violenza, e la quantità incontrollata con cui esse venivano a riversarsi nel canale, doveva produrre (nei terreni estremamente teneri e sciolti dei depositi alluvionali di pianura) un fulmineo quanto classico fenomeno di "retrocessione" del gradino di cascata, con formazione di una rete di profondi burroni e l'asportazione di decine di migliaia di metri cubi di terra.

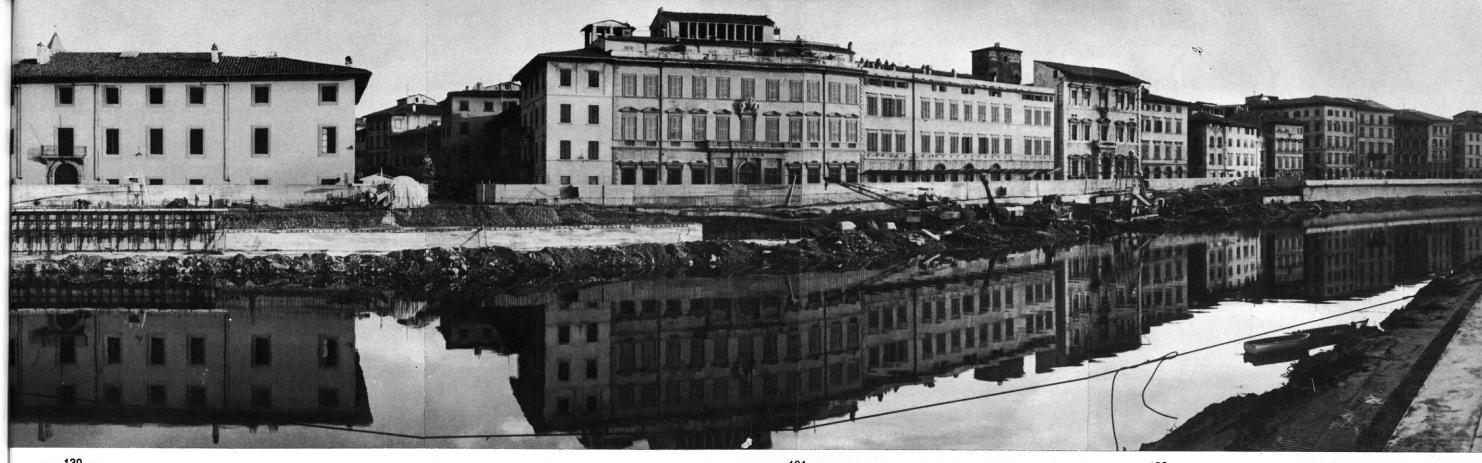
**— 130 —**

Pisa: veduta generale del cantiere di ricostruzione del Lungarno Pacinotti (fine settembre 1967). In primo piano, sulla sinistra, un lungo tratto del nuovo muraglione di sponda in calcestruzzo; sulla destra invece prosegue — a mezzo di apposite benne lo scavo delle fondazioni per il medesimo. In se-

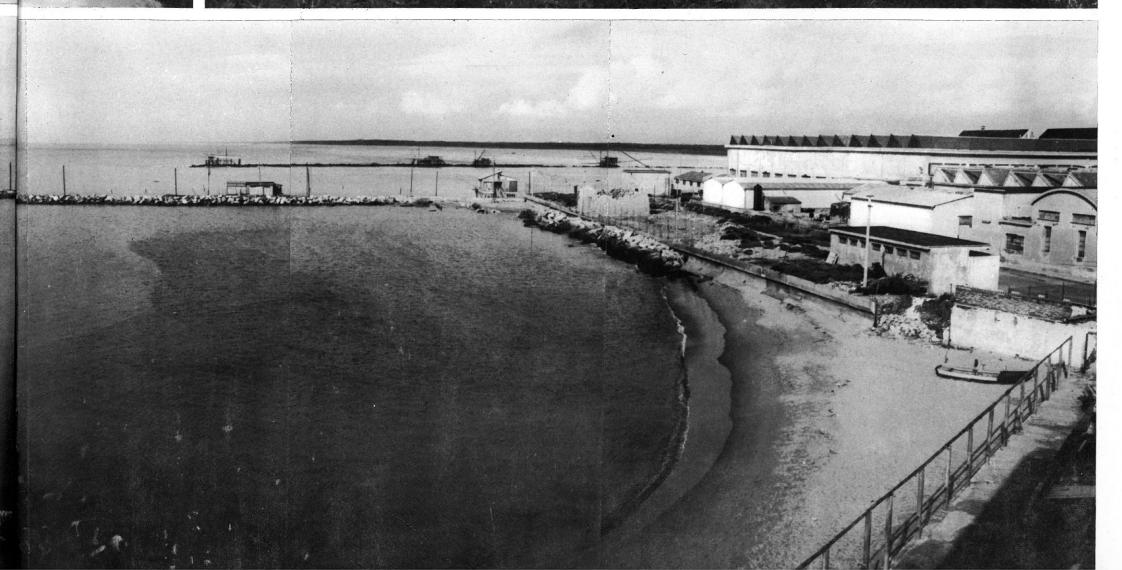
**— 136 —**

La foce dell'Arno a Marina di Pisa, proiettata verso il largo da due lunghi "pennelli" di pietre. La foto è stata ripresa durante una piena dell'ottobre 1966, un mese circa prima della grande alluvione. Si vede con grande chiarezza la massa liquida chiara, formata dalle acque limacciose del fiume, girare immediatamente verso nord sotto la spinta della "traversia" da scirocco, prevalente su questo tratto del litorale toscano. Sabbia e detriti portati dal fiume vanno in tal modo a disperdersi lungo i fondali e le spiagge a Nord di Bocca d'Arno, fino a Viareggio ed oltre.
