Programma delle misure necessarie ad assicurare la conservazione del:

Dipartimento Medico 1° e 2°
Ospedale di Santa Chiara - Pisa

Ai sensi Art. 55 co. 2.b Decreto Legislativo 22 Gennaio 2004, n. 42
Codice dei beni culturali e del paesaggio

Dipartimento Medico 1° e 2°

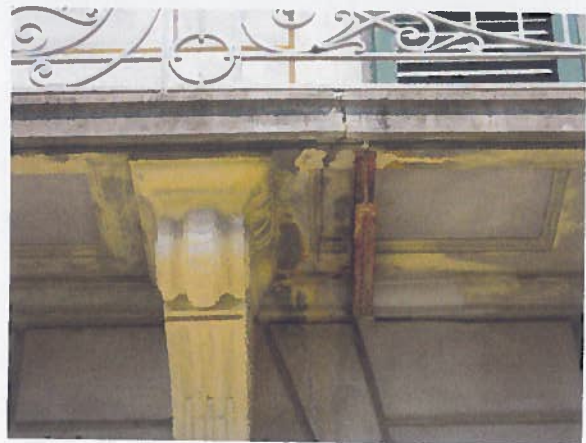
Particolare balcone lato Sud

Alcuni cedimenti strutturali dei balconi sono stati risolti con l'inserimento di profilati di rinforzo al di

sotto della soletta. Le lesioni provocate hanno causato infiltrazioni di acque meteoriche con conseguente ammaloramento della soletta portante.

Smontaggio delle pavimentazioni dei balconi, ripristino delle solette ammalorate, stesura di guaina liquida impermeabilizzante bicomponente rinforzata e rimontaggio della pavimentazione.

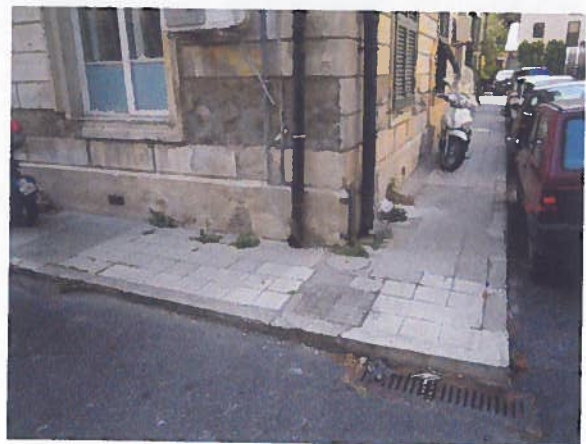
Particolare Prospetto e marciapiedi lato Ovest

Lo stato di conservazione delle superfici murarie esterne è molto precario. Si hanno distacchi di ampie zone di intonaco e di considerevoli parti dell'apparato in rilievo riconducibili ad un processo di ammaloramento generalizzato indotto dall'azione degli agenti atmosferici sulle superfici non più protette dalla tinteggiatura e prive di un'adeguata manutenzione. Nella parte bassa delle murature si hanno, inoltre, infiltrazioni provenienti dall'attacco a terra e fenomeni di umidità di risalita.

I marciapiedi in mattonelle di cemento e le superfici asfaltate a ridosso del complesso dovranno essere ripavimentati con materiali più congrui come lastre in pietra. Dovrà essere fatta particolare attenzione a dare la giusta pendenza ai marciapiedi ed a sigillare il punto di attacco della pavimentazione con la facciata, in modo da limitare al minimo le infiltrazioni ed i ristagni di acqua al piede delle murature.
