Programma delle misure necessarie ad assicurare la conservazione del:

Dipartimento Cardiovascolare
Ospedale di Santa Chiara - Pisa

Ai sensi Art. 55 co. 2.b Decreto Legislativo 22 Gennaio 2004, n. 42
Codice dei beni culturali e del paesaggio

Dipartimento Cardiovascolare

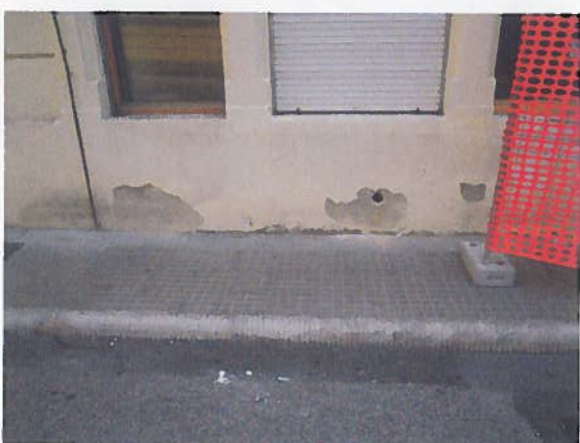
Particolare marciiede lato Ovest

Gli intonaci presentano circoscritti episodi di ammaloramento e distacco in corrispondenza dell'attacco a terra, dovuti all'umidità di risalita ed alle infiltrazioni provenienti dalla zona di connessione con il marciapiede. La tinteggiatura del sottogronda presenta ampie zone distaccate a causa della mancanza di adeguata coesione con il supporto.

I marciapiedi in mattonelle di cemento e le superfici asfaltate a ridosso del complesso dovranno essere ripavimentati con materiali più congrui come lastre in pietra. Dovrà essere fatta particolare attenzione a dare la giusta pendenza ai marciapiedi ed a sigillare il punto di attacco della pavimentazione con la facciata, in modo da limitare al minimo le infiltrazioni ed i ristagni di acqua al piede delle murature.
