# AZIENDA OSPEDALIERO-UNIVERSITARIA PISANA

Programma delle misure necessarie ad assicurare la conservazione del:

## Dipartimento Ortopedico Ospedale di Santa Chiara - Pisa

Ai sensi Art. 55 co. 2.b Decreto Legislativo 22 Gennaio 2004, n. 42  
Codice dei beni culturali e del paesaggio

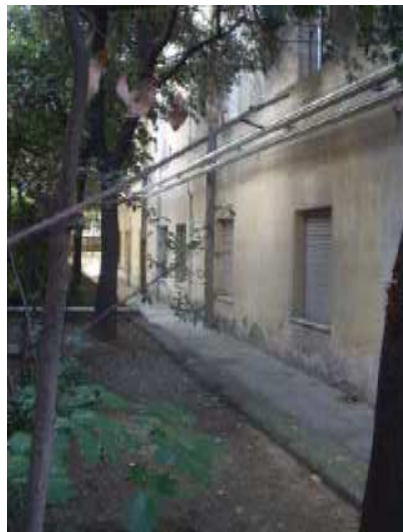
Prospetto Est

Il prospetto Est e buona parte del prospetto Sud sono coperti da piante rampicanti.

Dovranno essere asportati dalle superfici grappe, chiodi, inserti in metallo o altro materiale funzionalmente ed esteticamente incoerente ed estraneo alle superfici della facciata e dovranno essere cautamente rimossi i rampicanti dalle facciate interessate.
