Programma delle misure necessarie ad assicurare la conservazione del:

Ufficio Tecnico
Ospedale di Santa Chiara - Pisa

Ai sensi Art. 55 co. 2.b Decreto Legislativo 22 Gennaio 2004, n. 42
Codice dei beni culturali e del paesaggio

Ufficio Tecnico

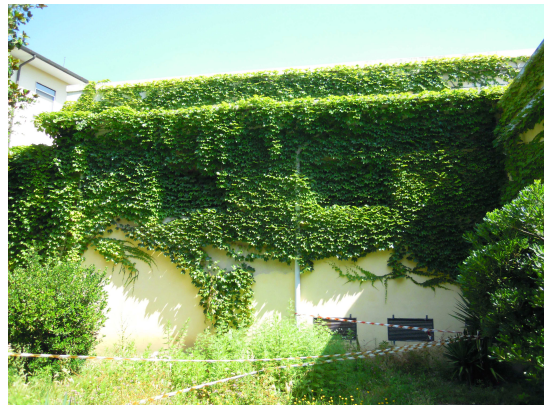
Prospetto Sud

I prospetti si presentano in un buono stato di manutenzione, in quanto sono stati oggetto, di un recente intervento di ripristino degli intonaci e tinteggiatura, ma l'assenza di un'adeguata protezione della parte sommitale del muretto d'attico ed il conseguente dilavamento hanno provocato la comparsa di colaticci sulla parte alta delle murature. Inoltre la facciata Sud è in parte coperta da rampicanti.

Occorre una verifica statica generalizzata degli intonaci su tutta la superficie per la localizzazione di intonaci ammalorati e fatiscenti e rimozione delle porzioni d'intonaco decoese o in fase di distacco. Dovranno essere cautamente rimossi i rampicanti sul prospetto Sud.
