L'ARNO dal Falterona al mare

Fotodocumentario sulle condizioni
idrogeologiche dell'alveo e della valle
dell'Arno e dei suoi affluenti

a cura di
FABIO SAGGINI

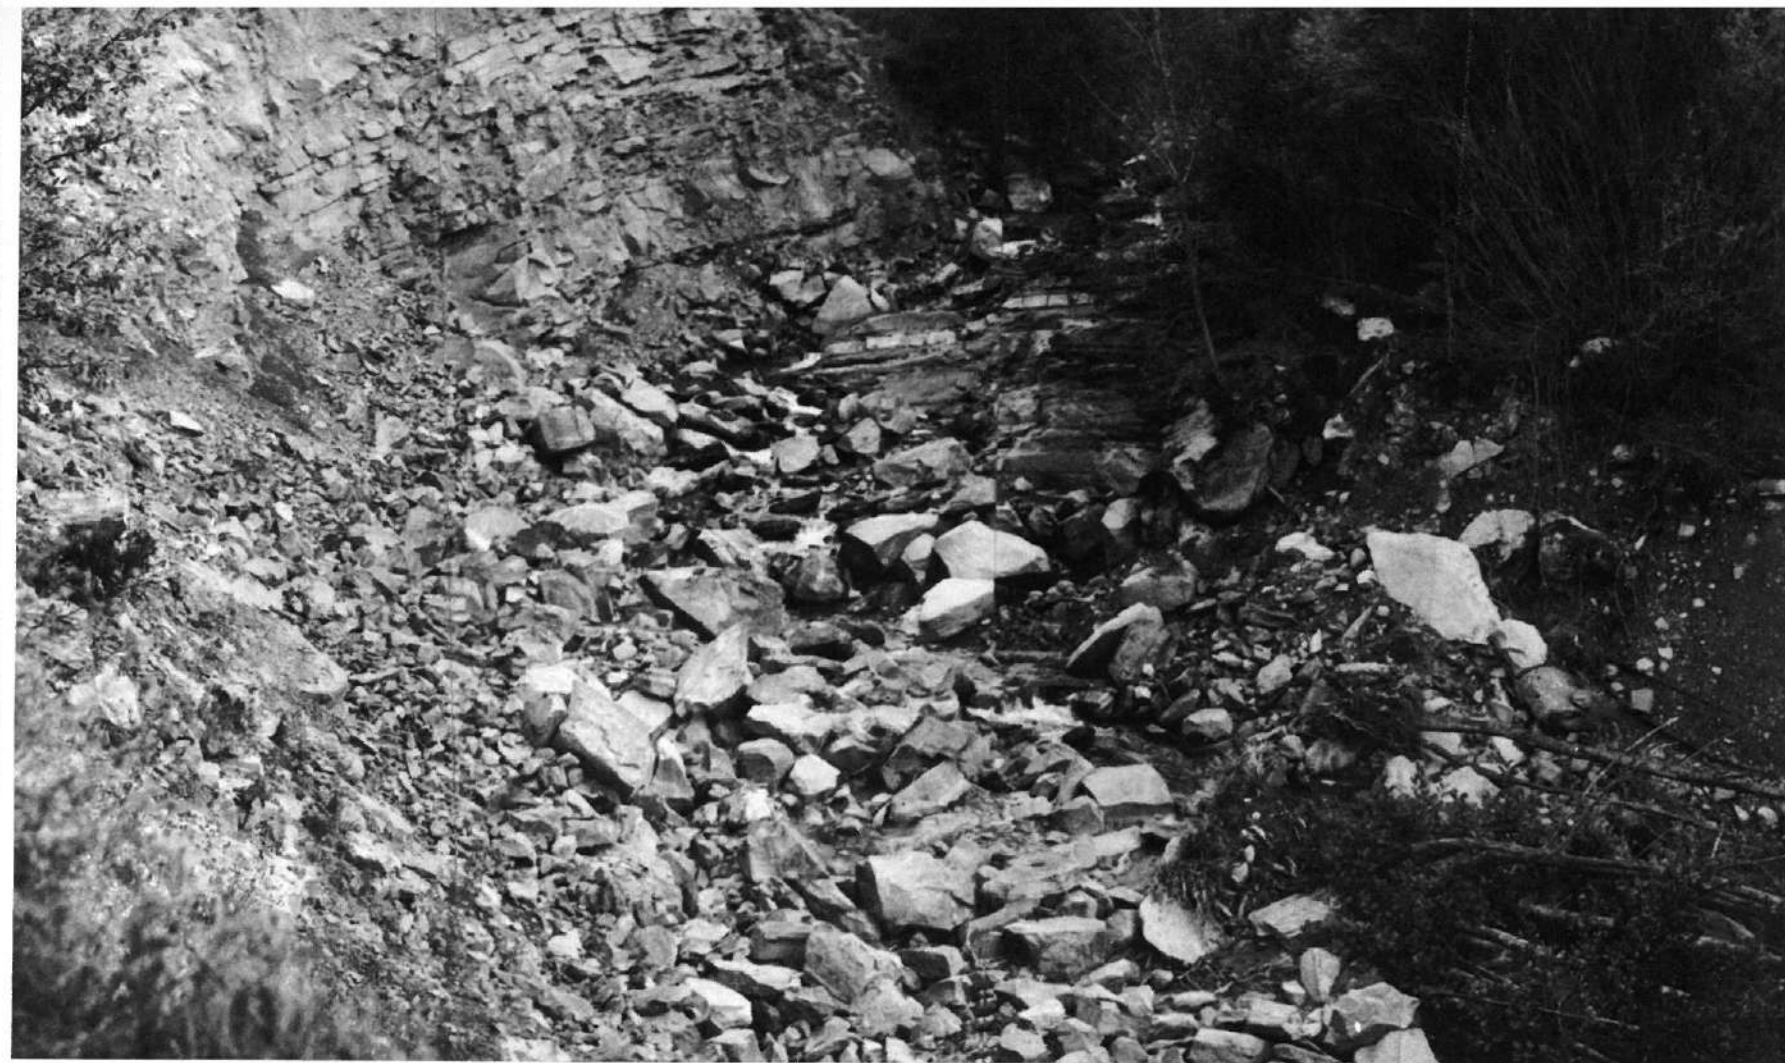
— 1 —

Uno scorcio dell'Arno, ancora nello stadio di piccolo torrente montano, poco distante dalle sorgenti del Monte Falterona (nei pressi del ponte della carrozzabile per Londa in località Mciano, sopra Stia).

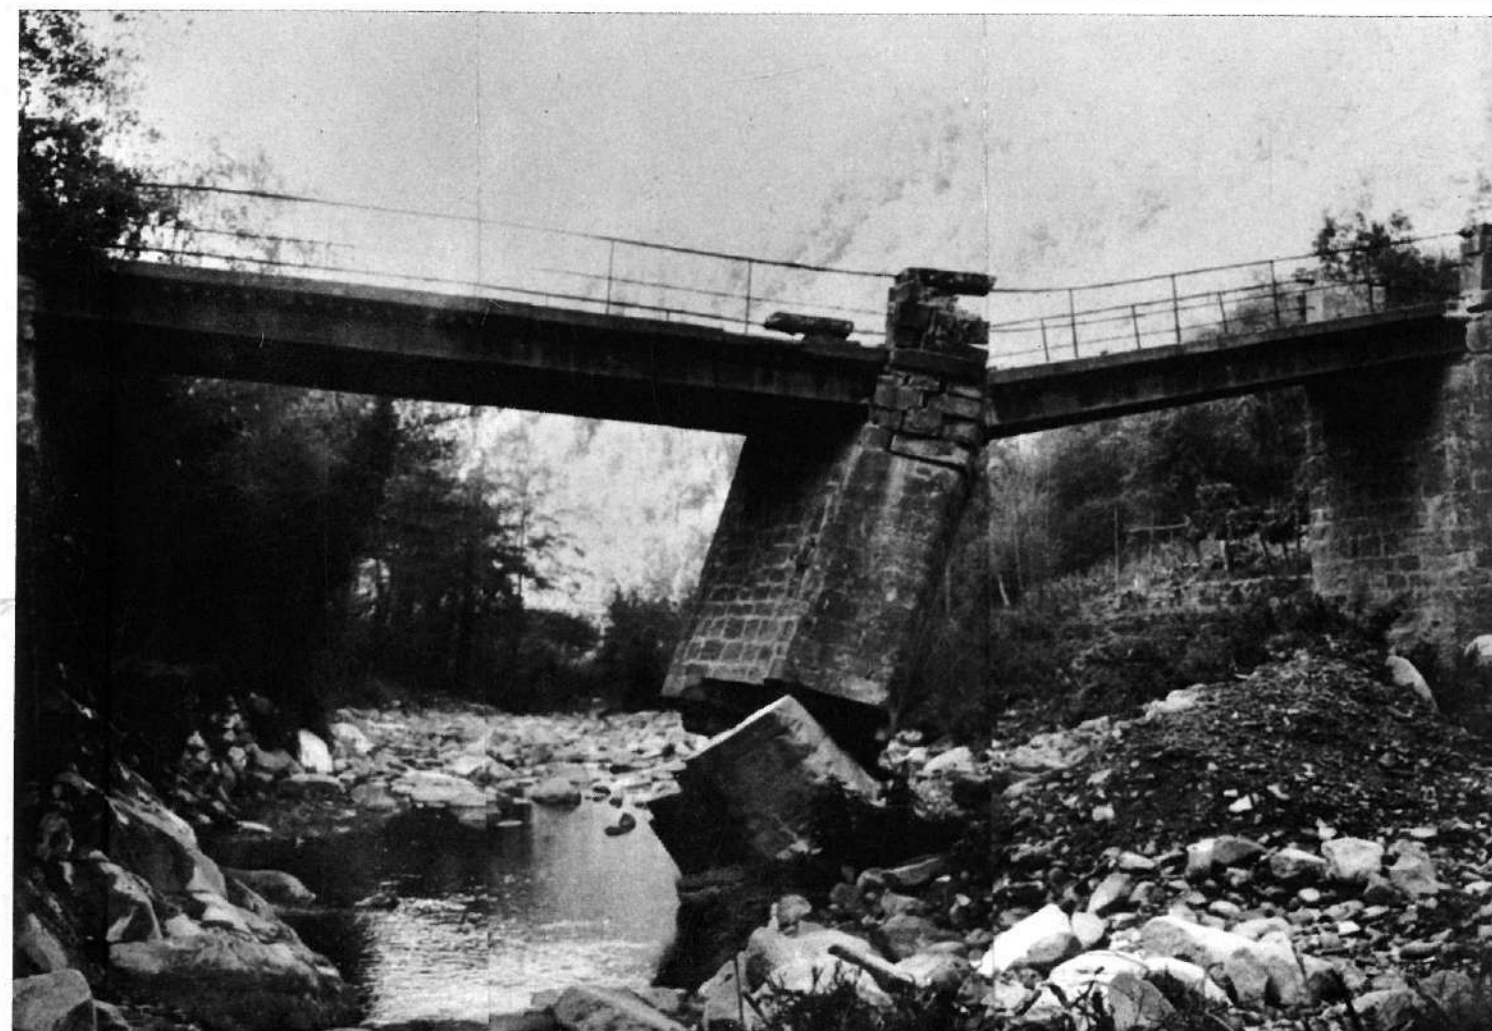
— 3 —

L'Arno neonato, ad appena 7 chilometri dalla sorgente, comincia già a provocare i primi guai: ecco un pilone scalzato del ponte per Le Moriccia, in località **Molino di Bucchio** sopra Stia, presso la carrozzabile già ricordata. La colpa non è tuttavia dell'Arno, bensì del pilone mal fondato su detriti, o ciottolami facilmente erodibili. (Un caso singolarmente analogo, benché in diverse condizioni geologiche, si è verificato anche per il ponte di Empoli, come vedremo più avanti: foto 90-91).

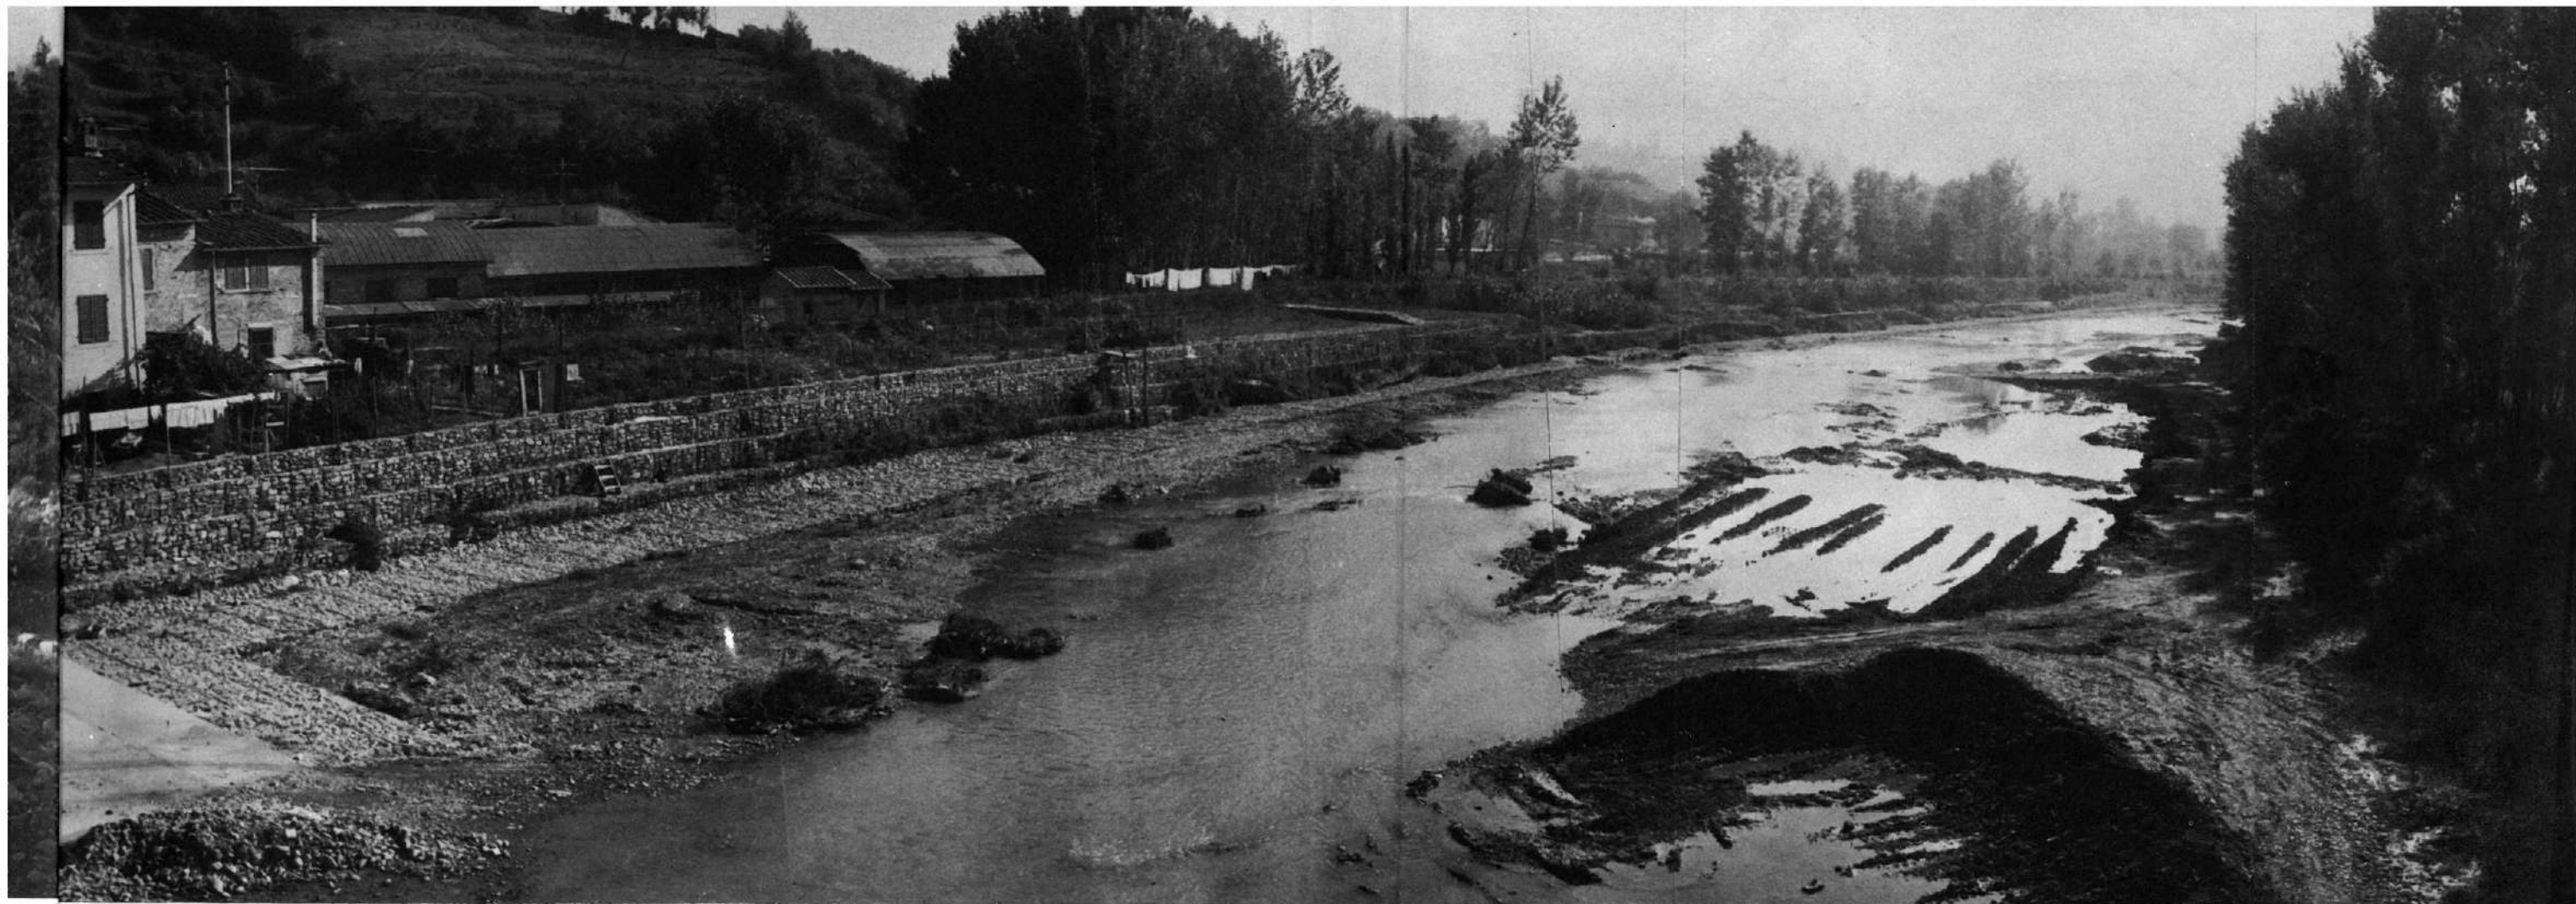
— 8 —

Veduta della breccia dell'Arno sotto **Poppi**, presa dal castello omonimo. Da qui il fiume, il giorno dell'alluvione, fuoruscì in gran copia sulla riva sinistra, sommergendo — con danni gravissimi — vaste aree della piana di Memmenano, tra Poppi e Bibbiena. L'ampio squarcio è stato in seguito riparato col rifacimento dell'argine, protetto sul lato del fiume da "gabbionate" supplementari, sia longitudinali che trasversali (visibili nella foto).

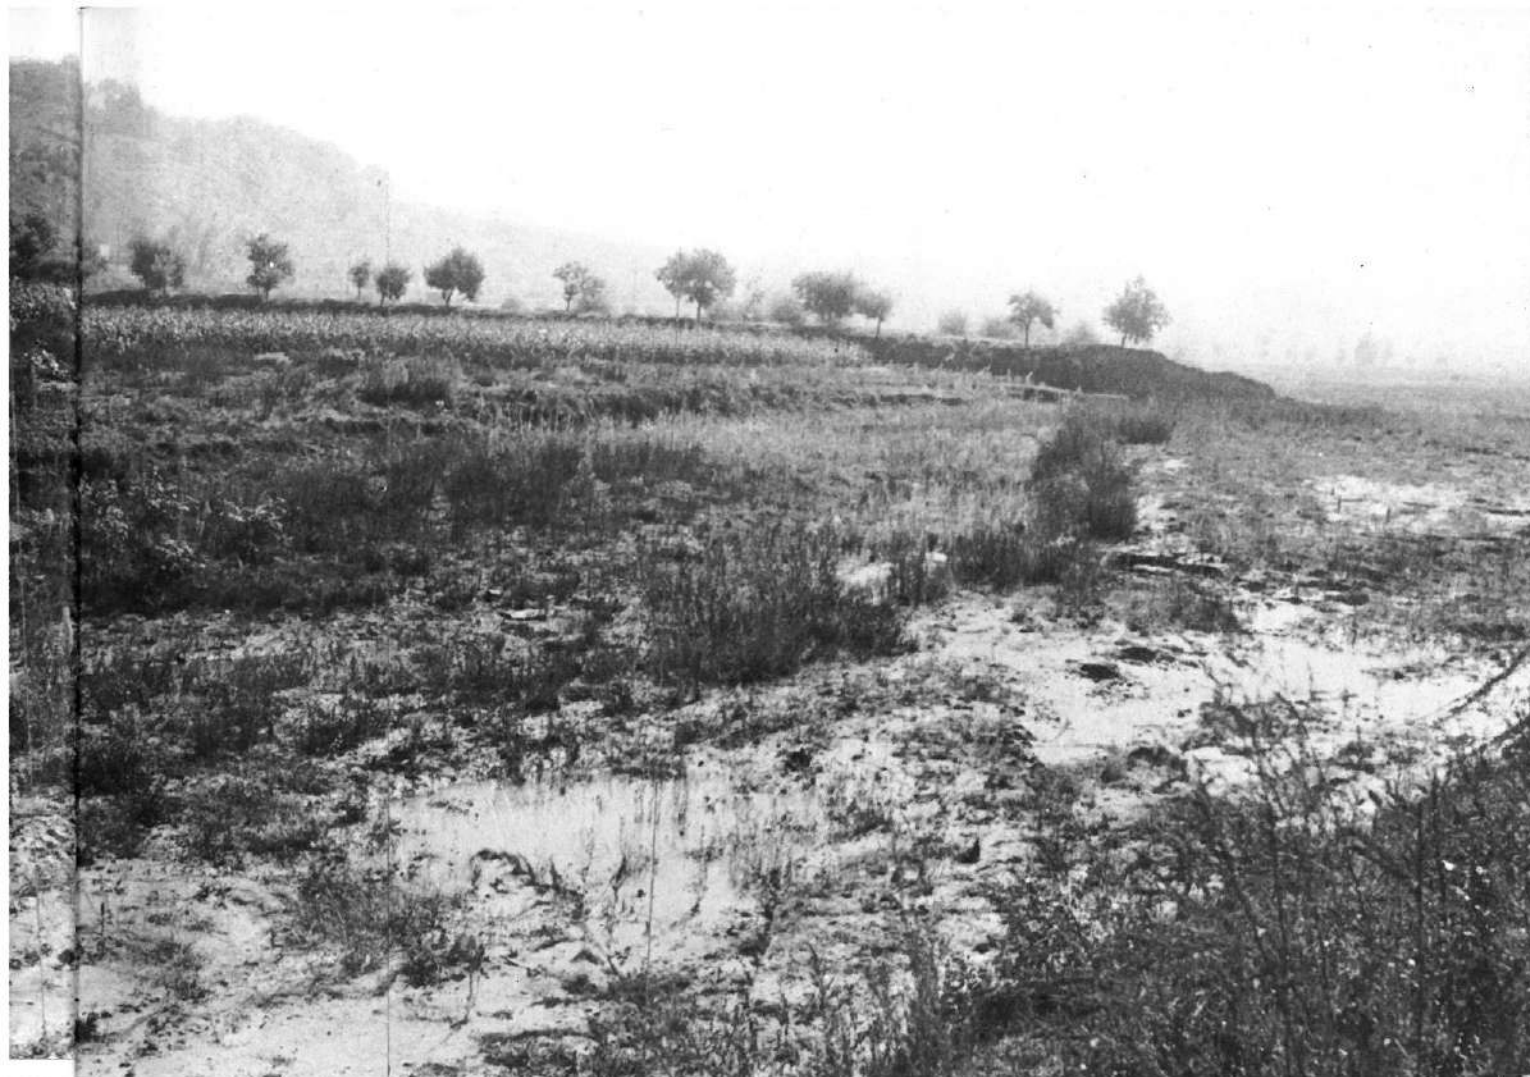
— 10 —

Croce di Memmenano: particolare del secondo argine trasverso più a valle, di cui si vede qui la breccia dal lato del fiume. Lo stesso argine è sfondato, per diverse decine di metri, anche dal lato opposto, sotto la strada.

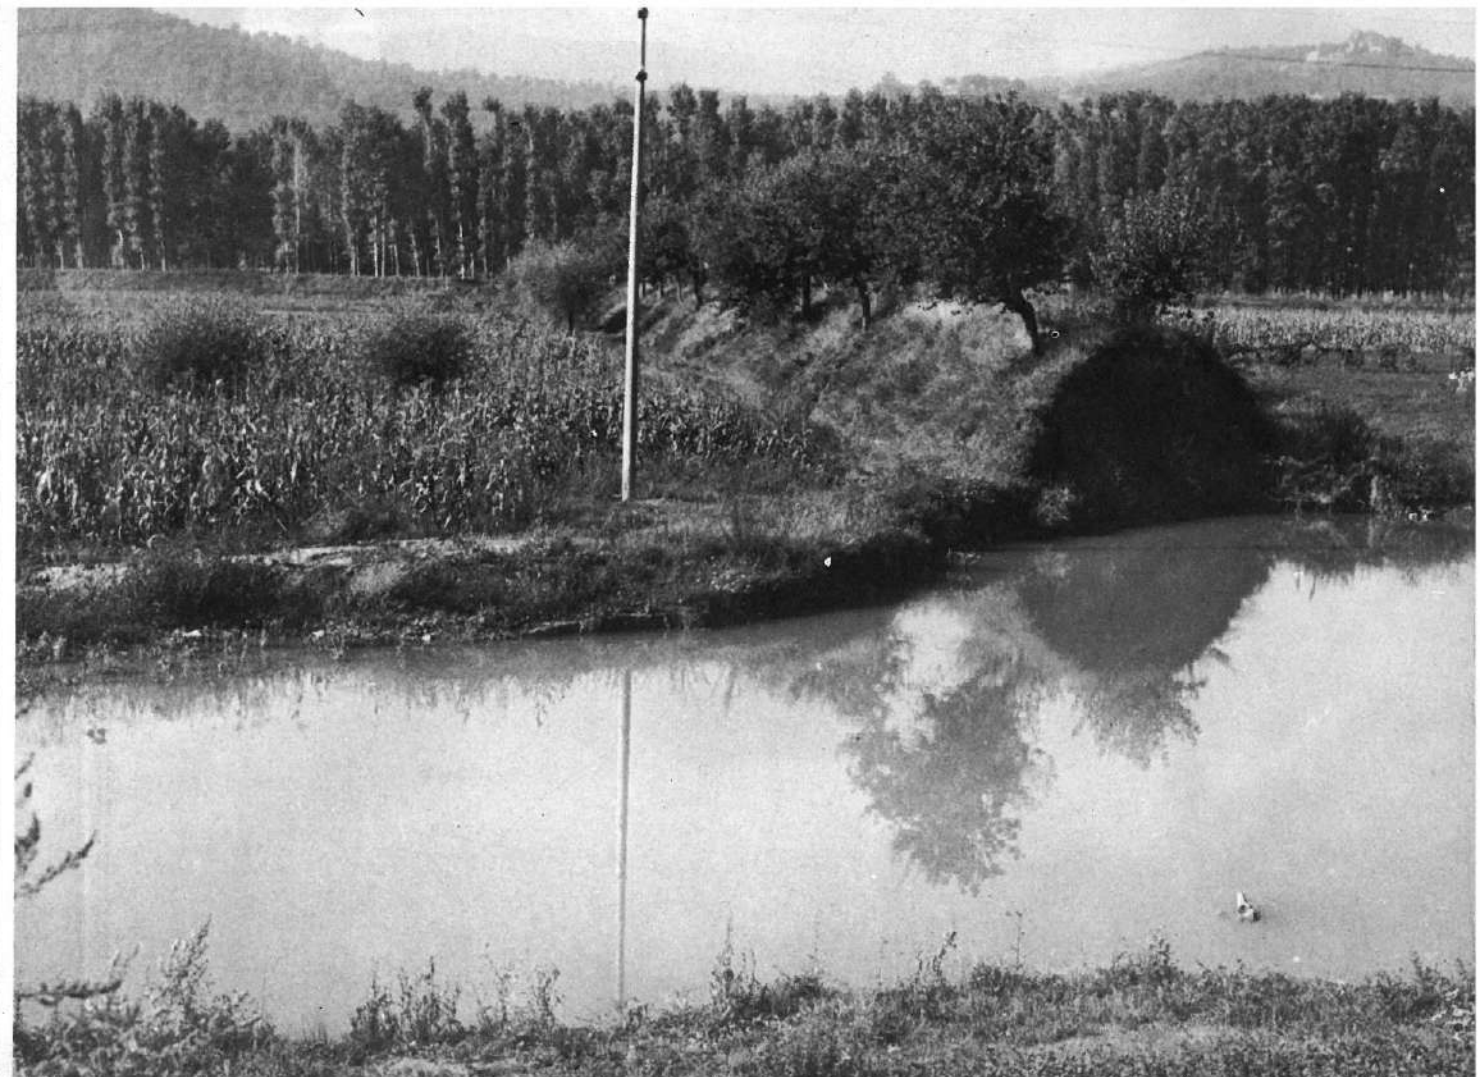
— 11 —

Croce di Memmenano, 3 Km. a valle di Ponte a Poppi: l'ampio squarcio prodotto dalle acque dell'Arno straripato in uno degli argini trasversali, ad angolo retto con il corso del fiume.

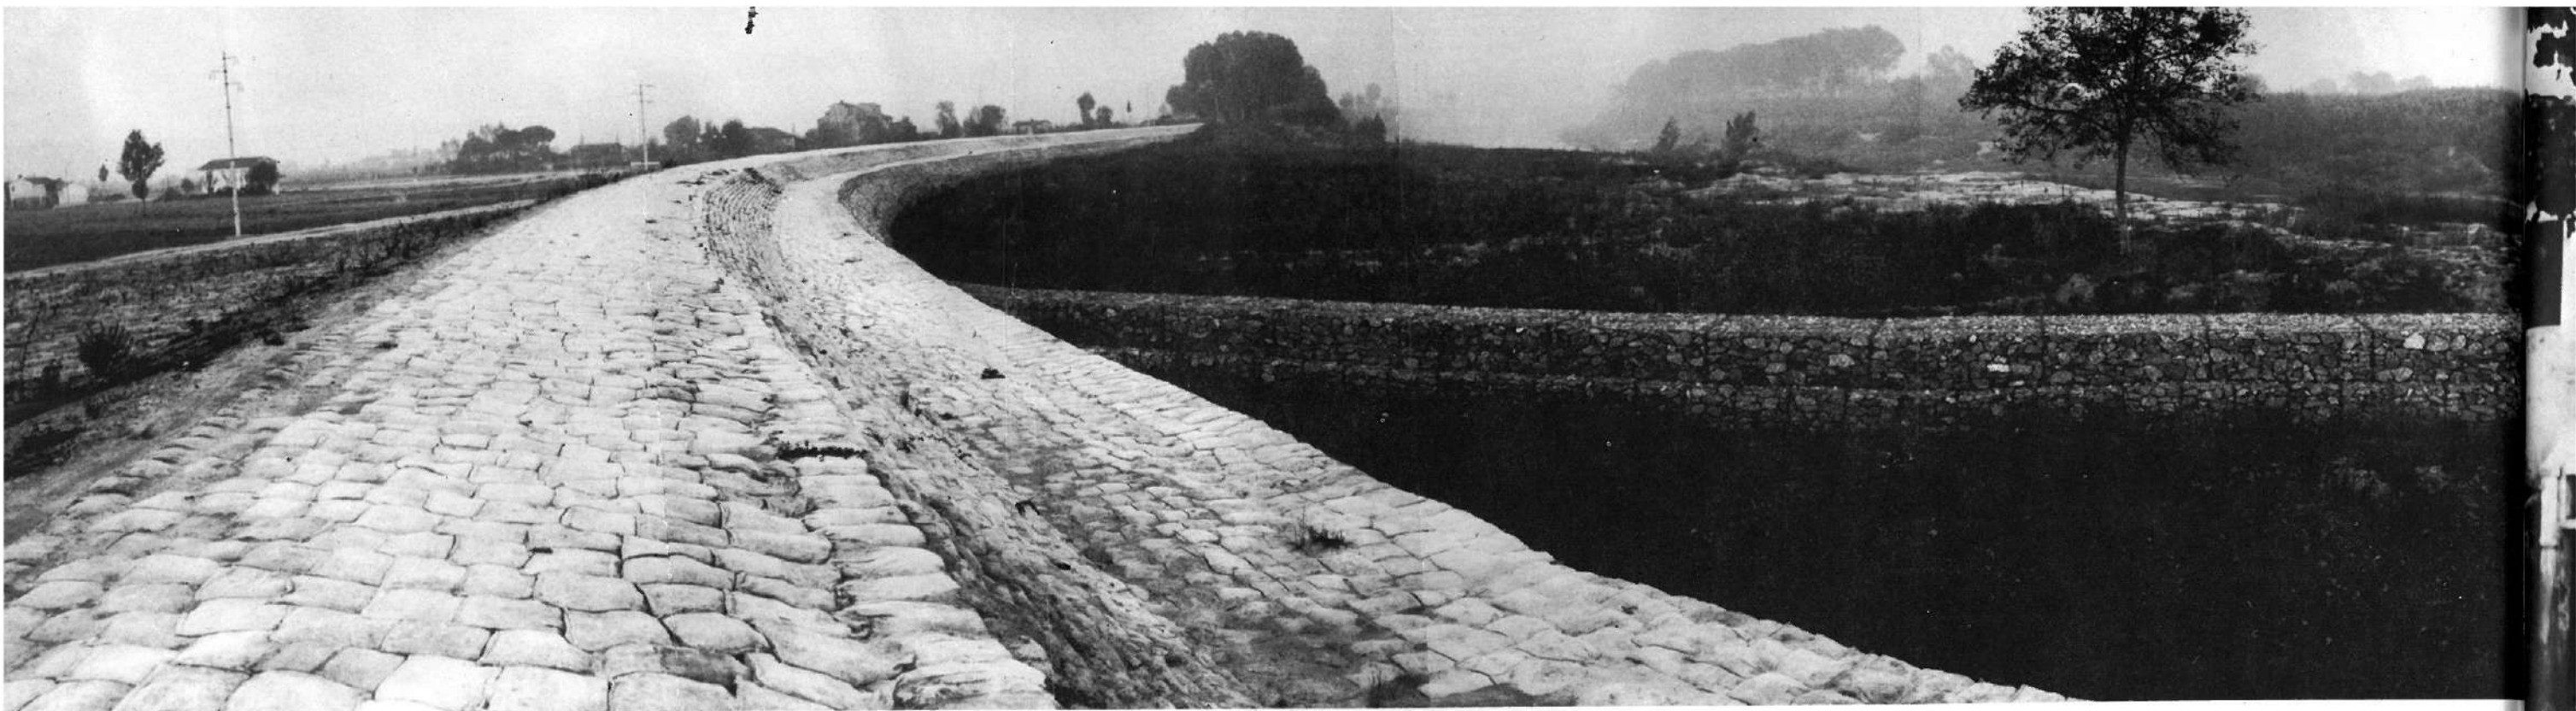
— 105 —

Particolare della "coronella" in sacchetti di terra a Ponticelli a sezione irrobustita da una doppia scarpata e di discreta larghezza. Si vede anche, sul lato del fiume, un elemento di rinforzo trasversale in "gabbioni" di pietra.

L'ampia coronella fu costruita a chiusura della grande falla nell'argine destro dell'Arno a Ponticelli (Santa Maria a Monte), da cui è stata inondata la regione di Santa Croce e Castelfranco di Sotto in provincia di Pisa. L'argine non è stato più rifatto, e la sicurezza dell'intera zona (tra le più popolate ed economicamente progredite della valle dell'Arno) è tuttora affidata a quest'opera, che — per quanto correttamente eseguita — doveva avere un carattere di stretta emergenza. Essa va infatti rapidamente deteriorandosi: la tela di molti sacchi appare già sfondata, e in ogni caso — trascorso un certo periodo

di tempo — finirà per subire alterazioni tali da non offrire più alcuna resistenza meccanica. Una maggiore consistenza e durata utile di queste "coronelle" in sacchetti si può ottenere in modo economico, applicandovi un rivestimento di "gabbioni" di pietra a materasso bitumati esternamente, come è stato fatto a Pontedera per la falla dell'Era.

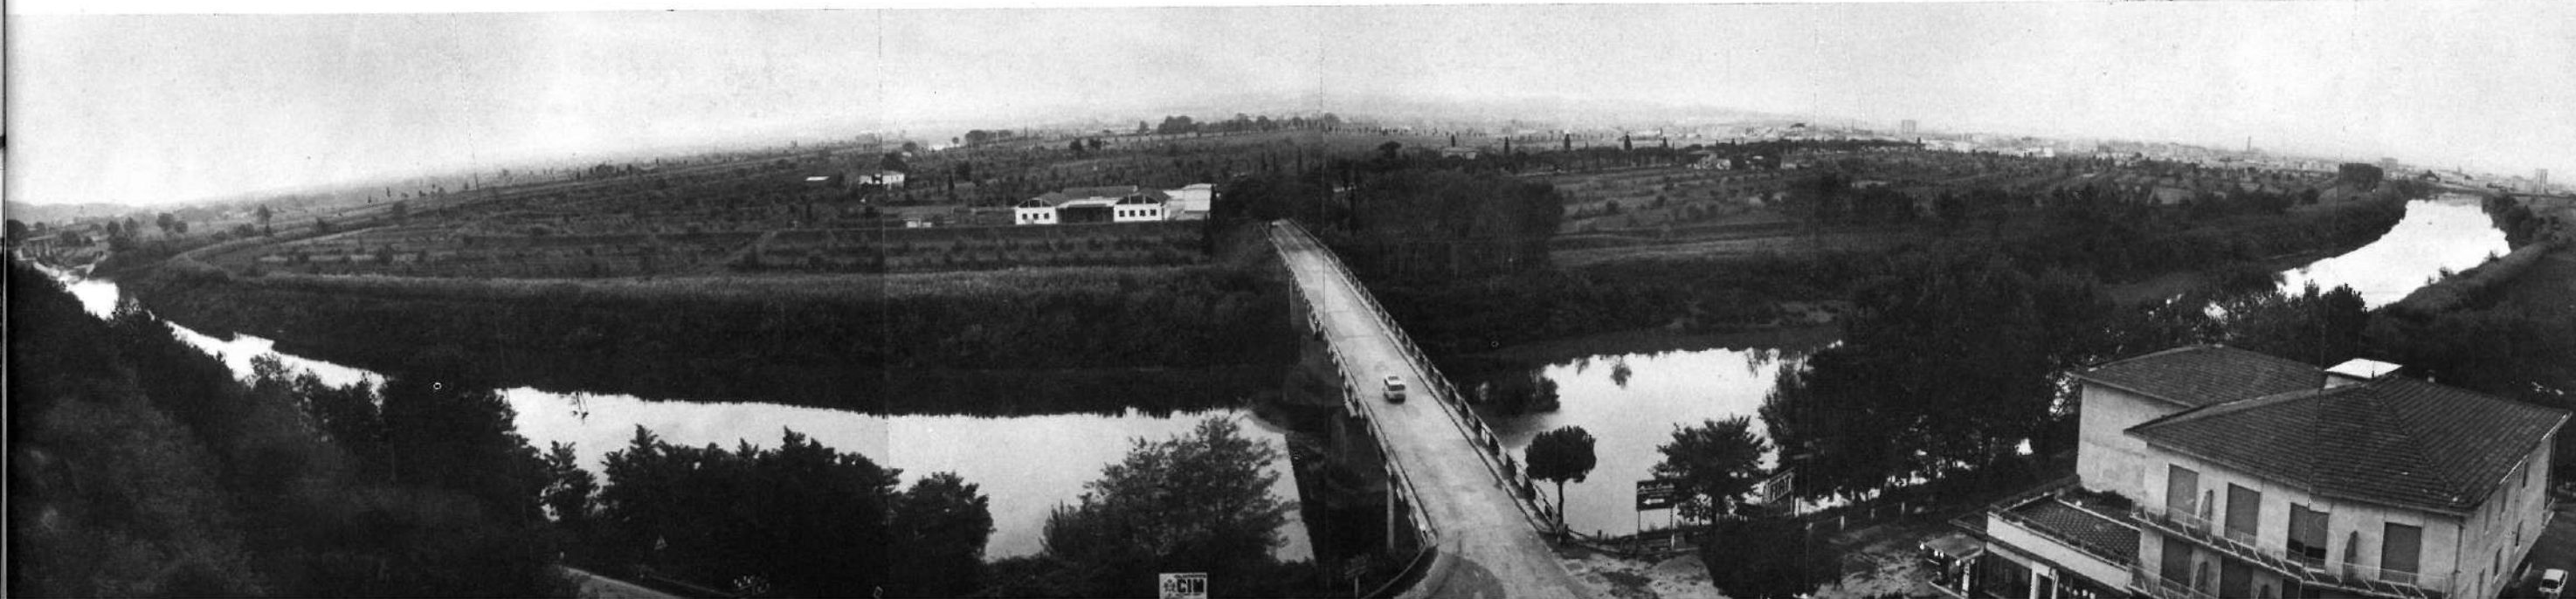
— 112 —

La breccia nell'argine sinistro dell'Era a **Pontedera**, accanto al ponte della ferrovia, a poche settimane dal disastro del 4 novembre. Il fiume è ancora gonfio, e si vede la "coronella" in sacchetti di terra costruita in posizione arretrata. Da questa falla le acque dell'Era si riversarono sulla città e nella zona della Piaggio, provocando danni paragonabili solo a quelli subiti da Firenze e scaricandosi infine in mare attraverso lo Scolmatore.

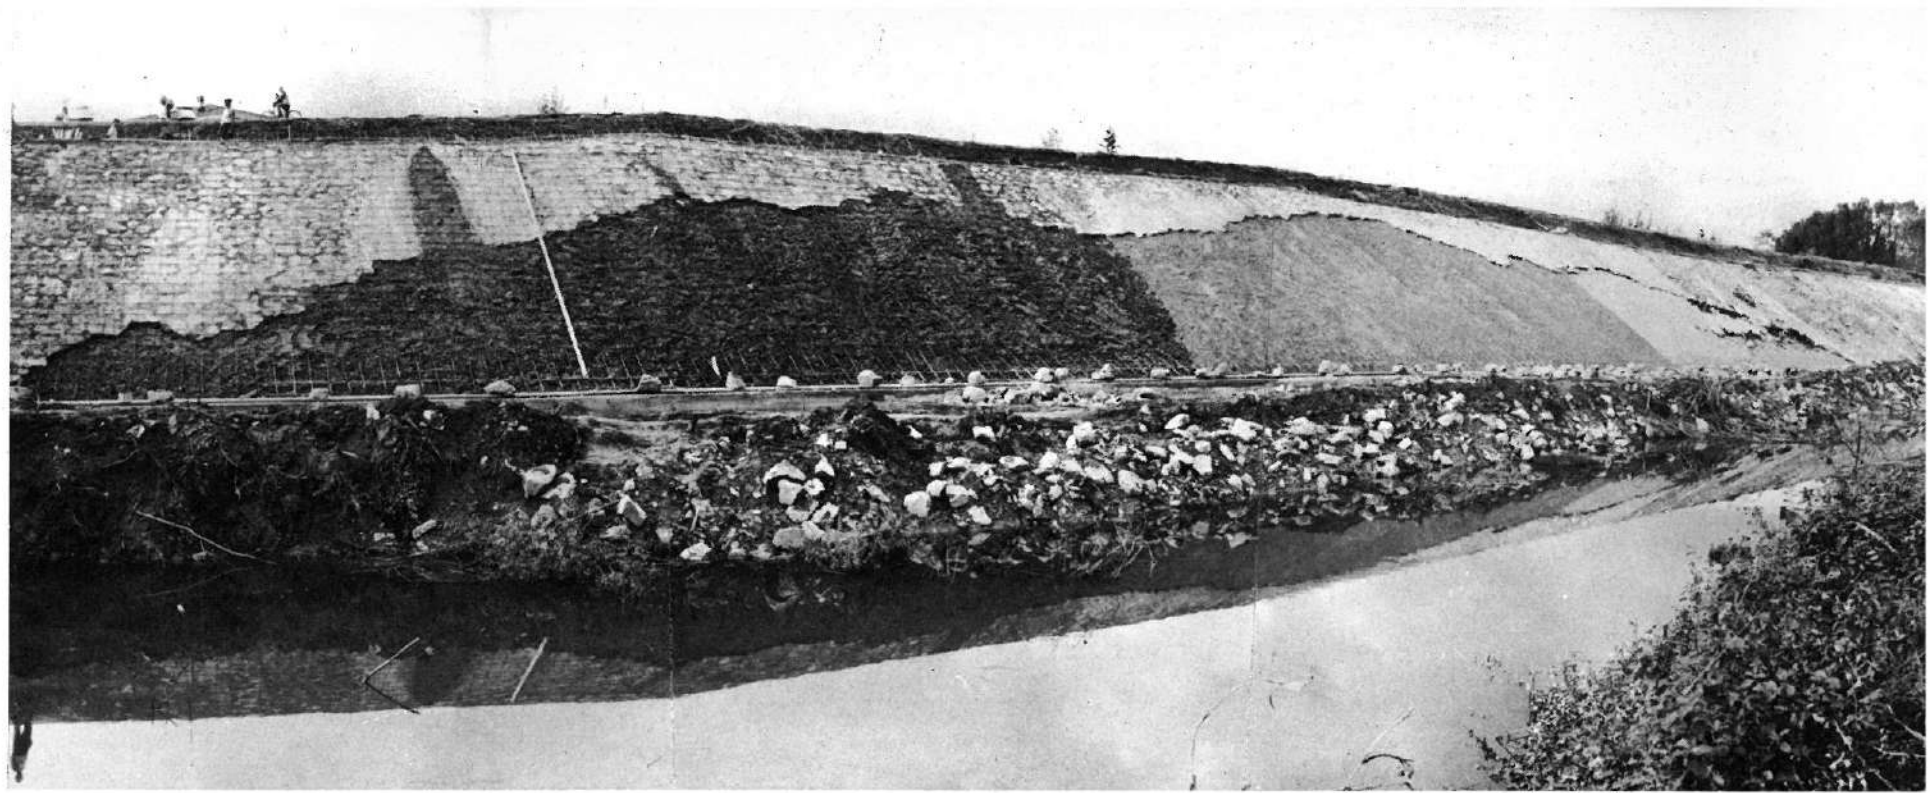
— 115 —

Una visione dell'ampia voragine, suddivisa in un dedalo di piccoli e grandi "canyons" confluenti, scavata dalle acque straripate dall'Era alla testata dello Scolmatore. Queste ultime infatti, dilagando verso ponente dopo aver devastato Pontedera e la zona della Piaggio, hanno incontrato sul loro cammino lo Scolmatore, trovando così una via di sfogo diretta

verso il mare; ma l'estrema violenza, e la quantità incontrollata con cui esse venivano a riversarsi nel canale, doveva produrre (nei terreni estremamente teneri e sciolti dei depositi alluvionali di pianura) un fulmineo quanto classico fenomeno di "retroceSSIONE" del gradino di cascata, con formazione di una rete di profondi burroni e l'asportazione di decine di migliaia di metri cubi di terra.
