RAPPORTO DI VALUTAZIONE

CODICE IMMOBILE: 011

INDIRIZZO: Via Dante Alighieri 13 - Comune di Palaia (PI) Località Forcoli

PROPRIETÀ: Comune di Pisa

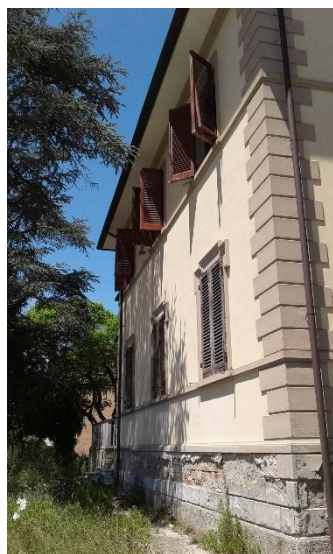
Le finiture interne dello stabile sono in buone condizioni, ad eccezione di alcuni ambienti che versano in pessime condizioni. Infissi e persiane sono in legno, in pessimo stato manutentivo.

L'edificio non è stato oggetto di recenti interventi di manutenzione ordinaria e, pertanto, diversi elementi architettonici e impiantistici non versano in un buon stato di conservazione.
