UNIVERSITA' DI PISA

MANUTENZIONE STRAORDINARIA ADEGUAMENTO IMPIANTISTICO DI
FABBRICATO POSTO IN VIA ROMA ANGOLO VIA DERNA

RELAZIONE TECNICA PER L'INSERIMENTO AMBIENTALE DEL PROGETTO

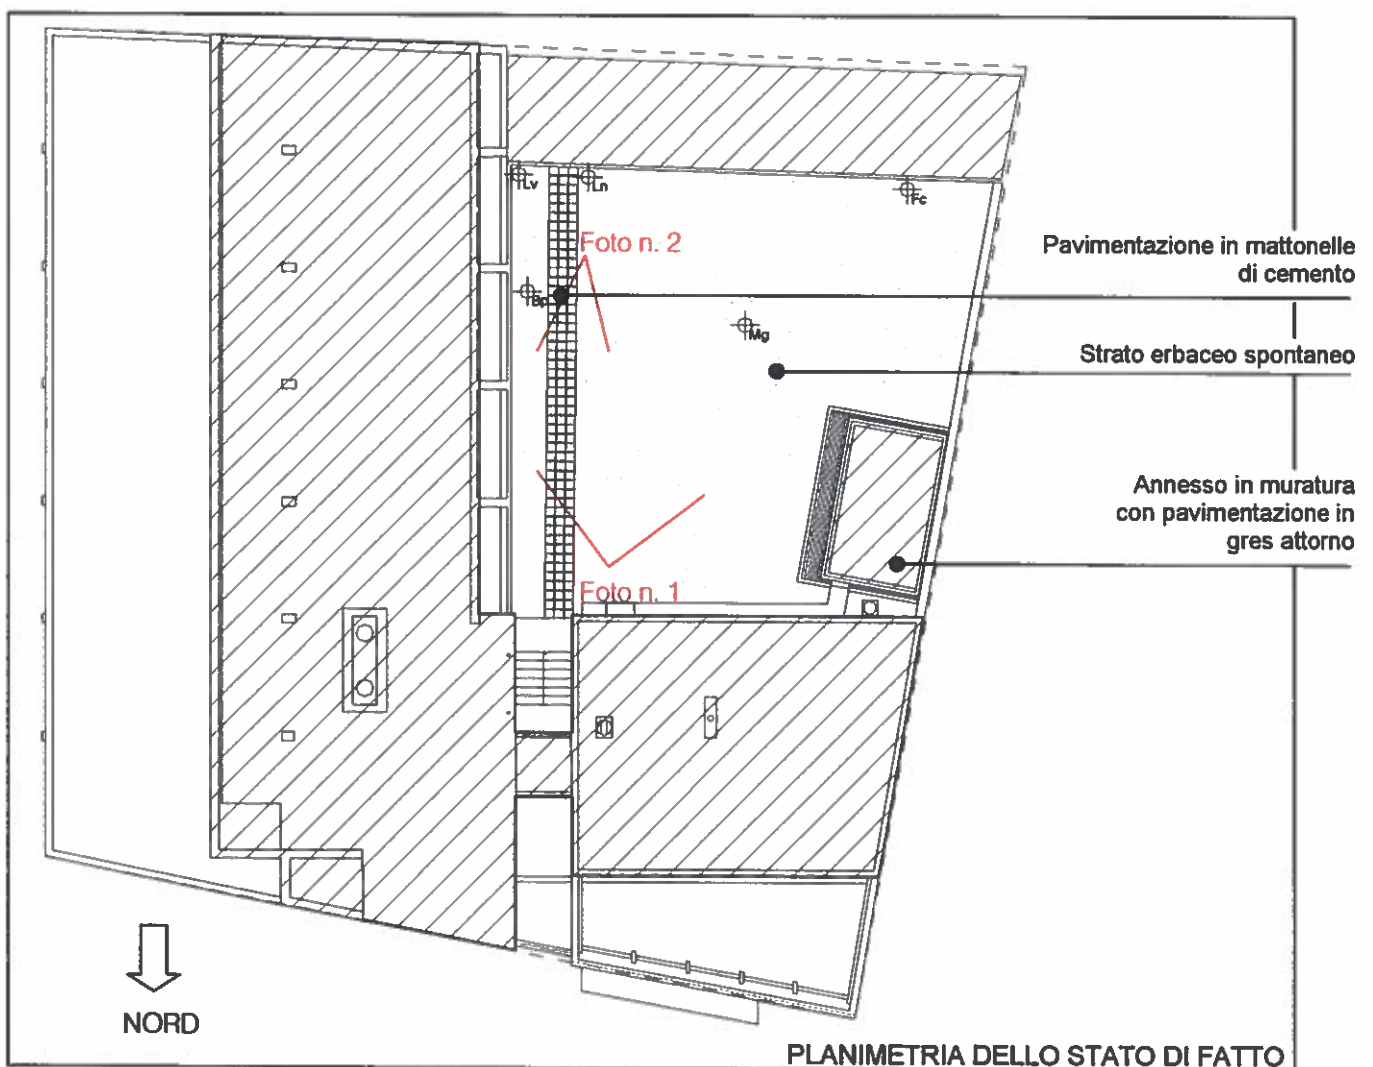
Il perdurare di questa condizione ha prodotto un forte degrado di tutti gli elementi vegetali presenti, che risultano posizionati nella planimetria sopra riportata e descritti di seguito.

Le specie arboree – arbustive rilevate, localizzate nella planimetria ed evidenziate nelle foto n. 1 e n. 2 sono:

- N. 1 Magnolia grandiflora (Mg)
- N. 1 Ficus carica (Fc)
- N. 1 Laurus nobilis a cespuglio (Ln)
- N. 1 Ligustrum vulgare a cespuglio(Lv)
- N. 1 Brussonetia papilifera (Bp)

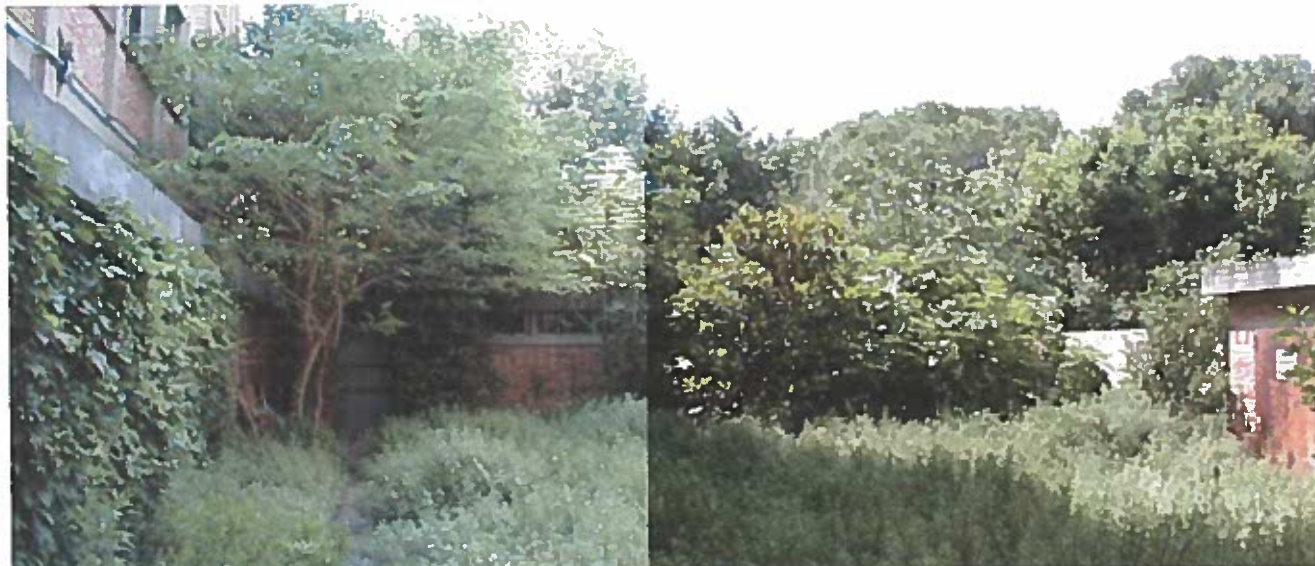
Foto 1: in primo piano a sinistra la Brussonetia papilifera e sulla destra il Ficus carica (Fico)

Come già accennato l'attuale stato di semiabbandono ha causato uno sviluppo stentato e malconformato di tutti gli elementi vegetali, dal momento che quello che può essere considerato un cortile racchiuso in un ambiente di città presenta tutti i problemi caratteristici di uno spazio dalla luminosità limitata, dal costipamento del suolo e dal limitato drenaggio.

Va inoltre sottolineato che essenze come alloro e ligustro se non regolarmente potate, in piccoli spazi tendono ad avere una crescita stentata e filata che ne compromette irrimediabilmente il vigore vegetativo, mentre magnolia e fico perdono le caratteristiche estetico – funzionali tipiche della specie (portamento contenuto, chioma fitta e regolarmente sviluppata).

L'attuale strato arboreo – arbustivo sarà abbattuto e sostituito con altre essenze opportunamente selezionate al fine di dare la migliore possibilità di adattamento alle difficili condizioni climatico – ambientali.

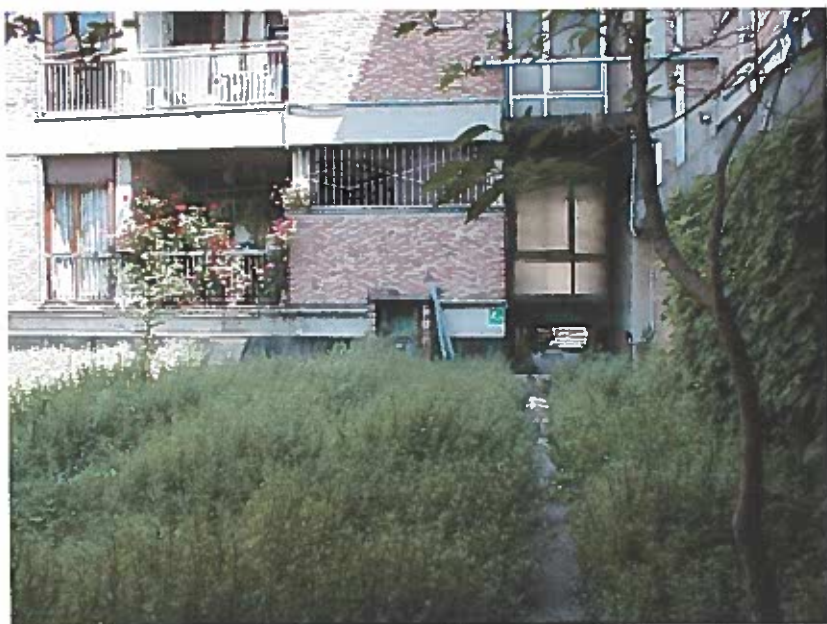
Foto 2: il vialetto pavimentato delimitato ai lati dallo strato erbaceo e sullo sfondo l'ingresso attuale all'area

Prendendo in considerazione l'aspetto estetico – fruizionale, il cortile appare privo di qualsiasi connotato di pregio, sia a causa degli accessi problematici (localizzati a quota diversa da quelli degli edifici circostanti) sia per l'assenza di elementi architettonici e vegetazionali di un certo valore (percorsi pavimentati degradati, assenza di punti di sosta e di piante da fiore).

La pavimentazione esterna in cotto sarà posata sopra un fondo drenante in stabilizzato grosso e sabbia lasciando tra le mattonelle una fuga di 3-4 cm che verrà intasata con terriccio sul quale verrà seminato il prato.
