**Relazione di stima del valore e del diritto di superficie trentennale dello Stadio comunale "Arena Garibaldi - Romeo Anconetani" ubicato in Pisa.**

Protocollo n. 4865  
del 30.01.2018

**Direzione Provinciale di Pisa - Ufficio Provinciale - Territorio**

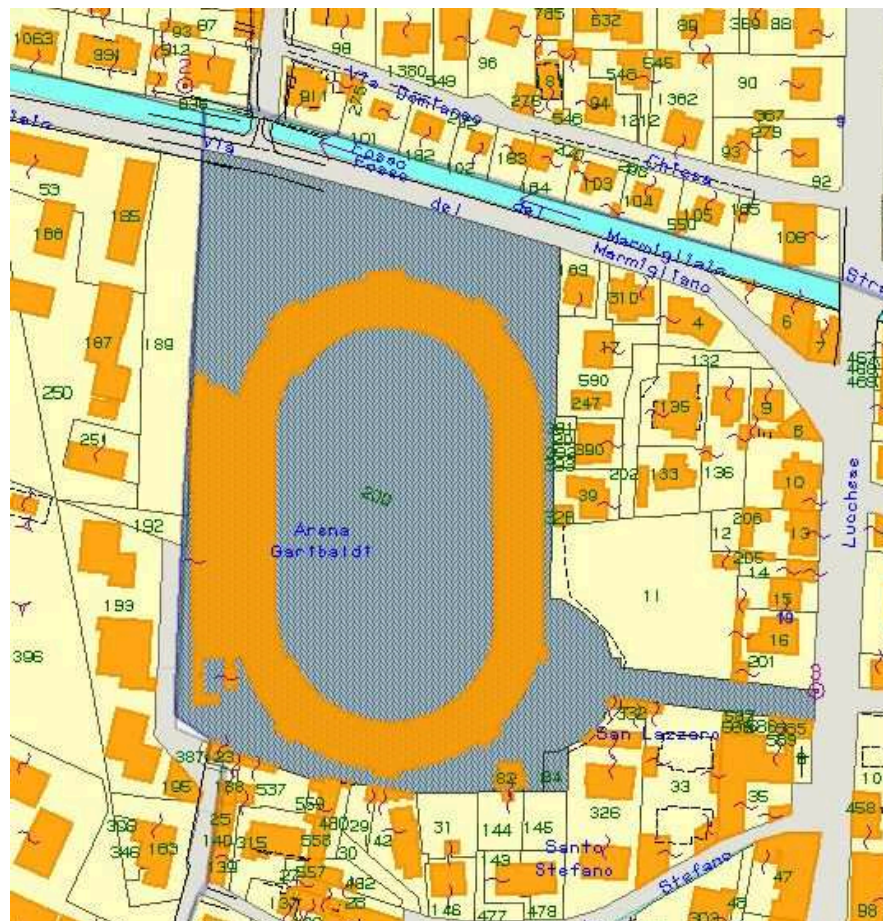
Si riporta di seguito l'estratto della mappa catastale relativo al foglio 19 con evidenziate le particelle di interesse.

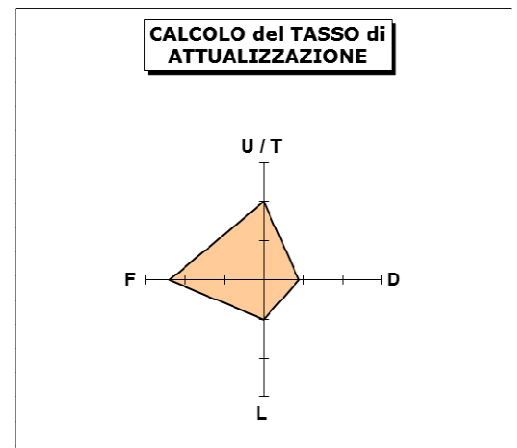
I quattro parametri sono correlati fra loro. È dunque possibile costruire un diagramma dove riportare i parametri suddetti lungo quattro semiassi perpendicolari distribuiti in modo che due semiassi opposti riproducano due parametri aventi minori interazioni.

Rischio specifico $\gamma$					
rischio	P. 0-3	peso		valori	
<b>U / T</b>	2	1	<b>U / T</b>	2	ubicazione/tipologia
<b>D</b>	3	0,3	<b>D</b>	0,9	dimensioni
<b>L</b>	2	0,5	<b>L</b>	1	stato locativo
<b>F</b>	3	0,8	<b>F</b>	2,4	fungibilità - pluriuso
<b>gamma</b>				<b>4,950</b>
