# COMUNE DI PISA - Ufficio Centro Storico

Scheda di indagine degli immobili aventi carattere architettonico e urbanistico significativo o con presenza di condizioni di degrado come previsto dagli artt. 7 e 8 della L.R. 21-5-1980, n. 59.

Via e/o Piazza CORSO ITALIA

1) EVENTUALE NOMINAZIONE DELL'EDIFICIO..... ☐  
..... DALLAZZO GAMBACORTA ora GORACUCHI .....

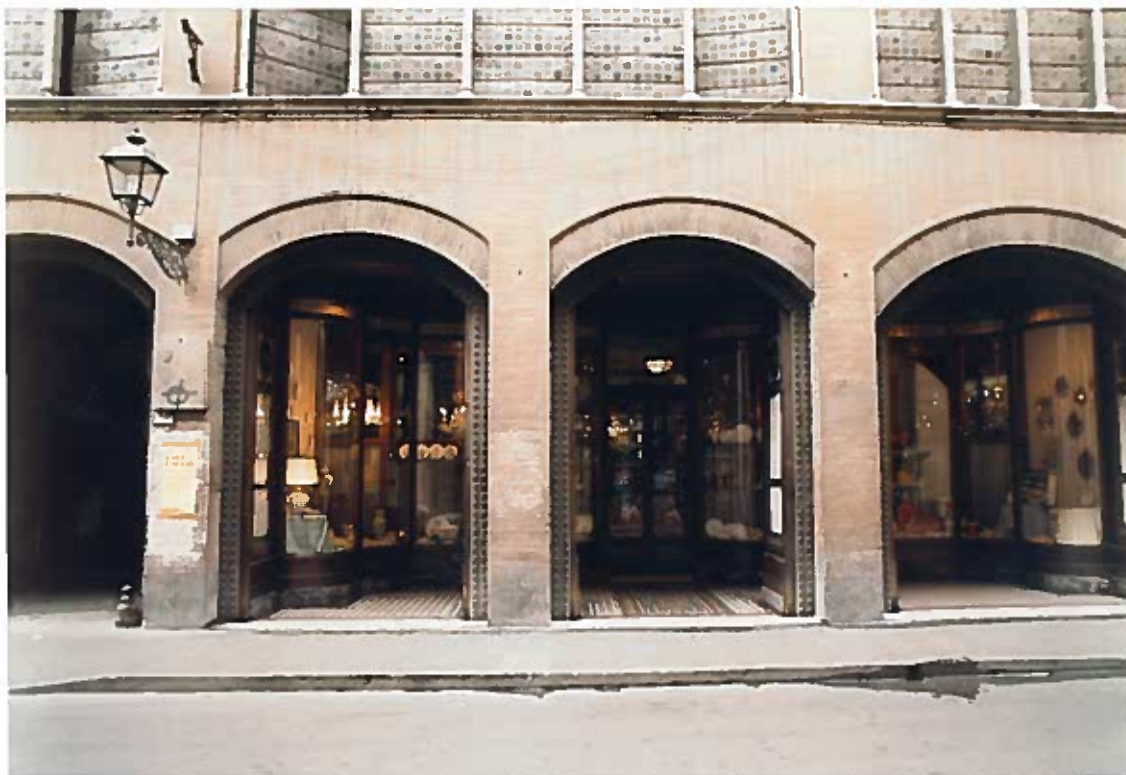
Via e/o Piazza CORSO ITALIA n° 56

cornici originali ☐ \_\_\_\_\_  
 cornici riportate ☐ \_\_\_\_\_  
 rivestimenti murali originali ☒ MATTONI  
 rivestimenti murali riportati ☐ \_\_\_\_\_  
 presenza di elementi di arredo storico ☒ PORTONI IN LEGNO  
 presenza di elementi di arredo moderno ☐ \_\_\_\_\_

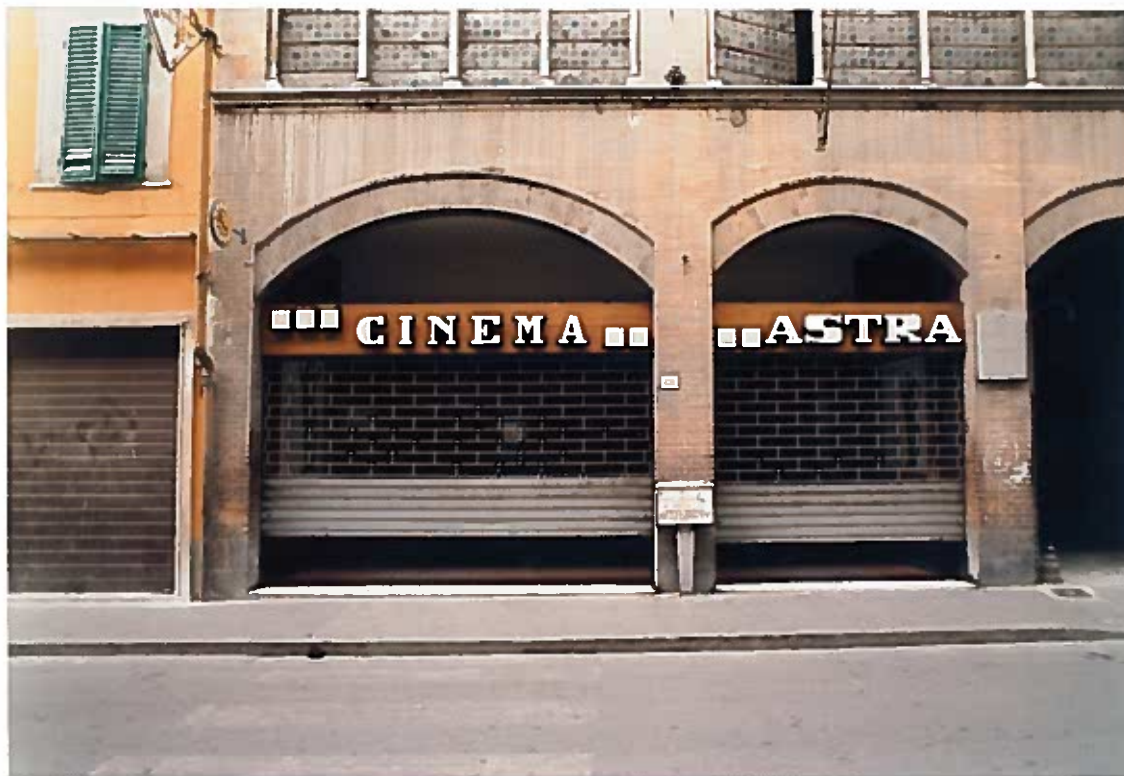
Via e/o Piazza CORSO ITALIA n° 60

| TIPO (**) | L | NL | MATERIALE | POSIZIONE | |
|---|---|---|---|---|---|
| altro <u>LETTERE</u> | <input checked="" type="checkbox"/> | <input type="checkbox"/> | <u>PLEXIGLAS</u> | | |

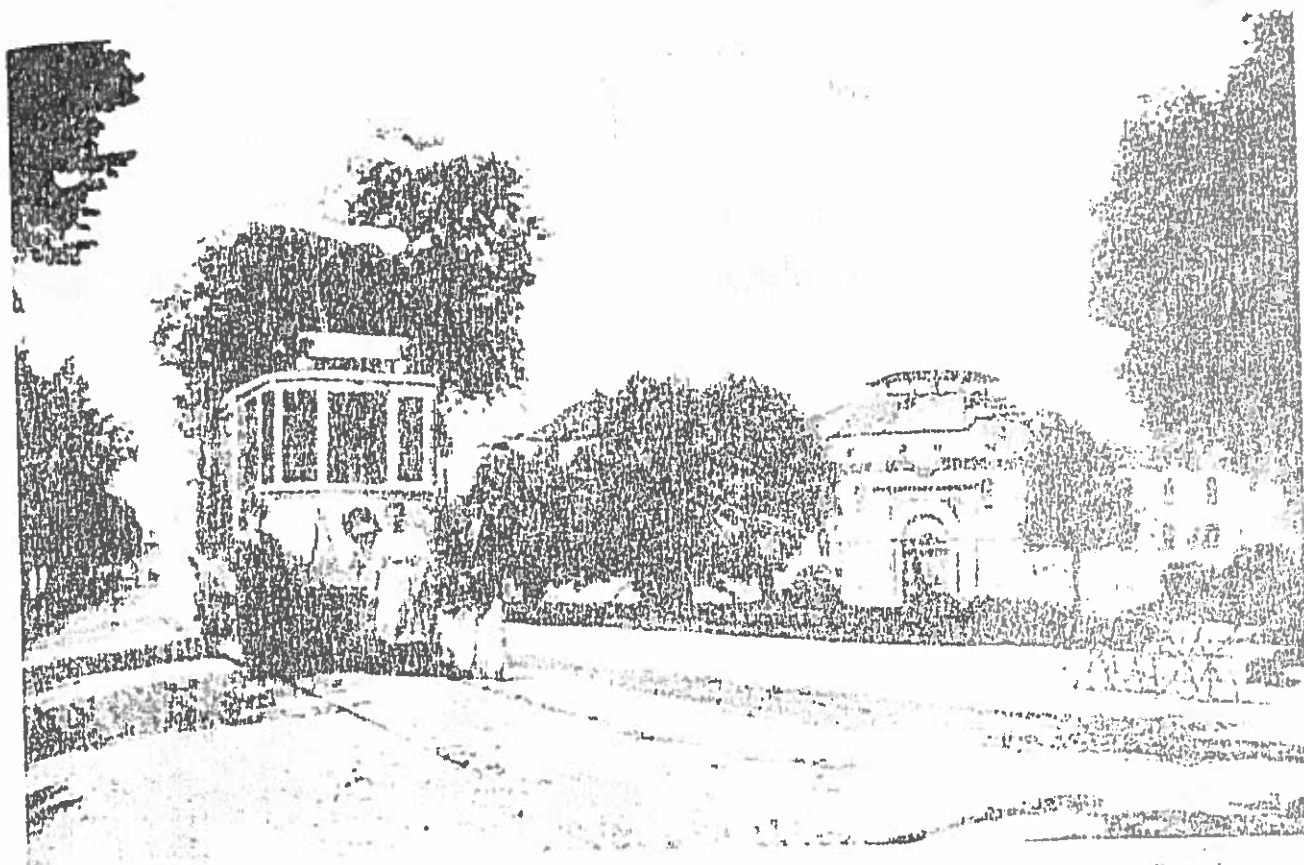
Quando il tram elettrico arrivò sino al Politeama, tale era l'entusiasmo per la novità, da non disdegnare di servirsene da sfondo per la fotografia. (foto g.e. da Mauro Birindelli)

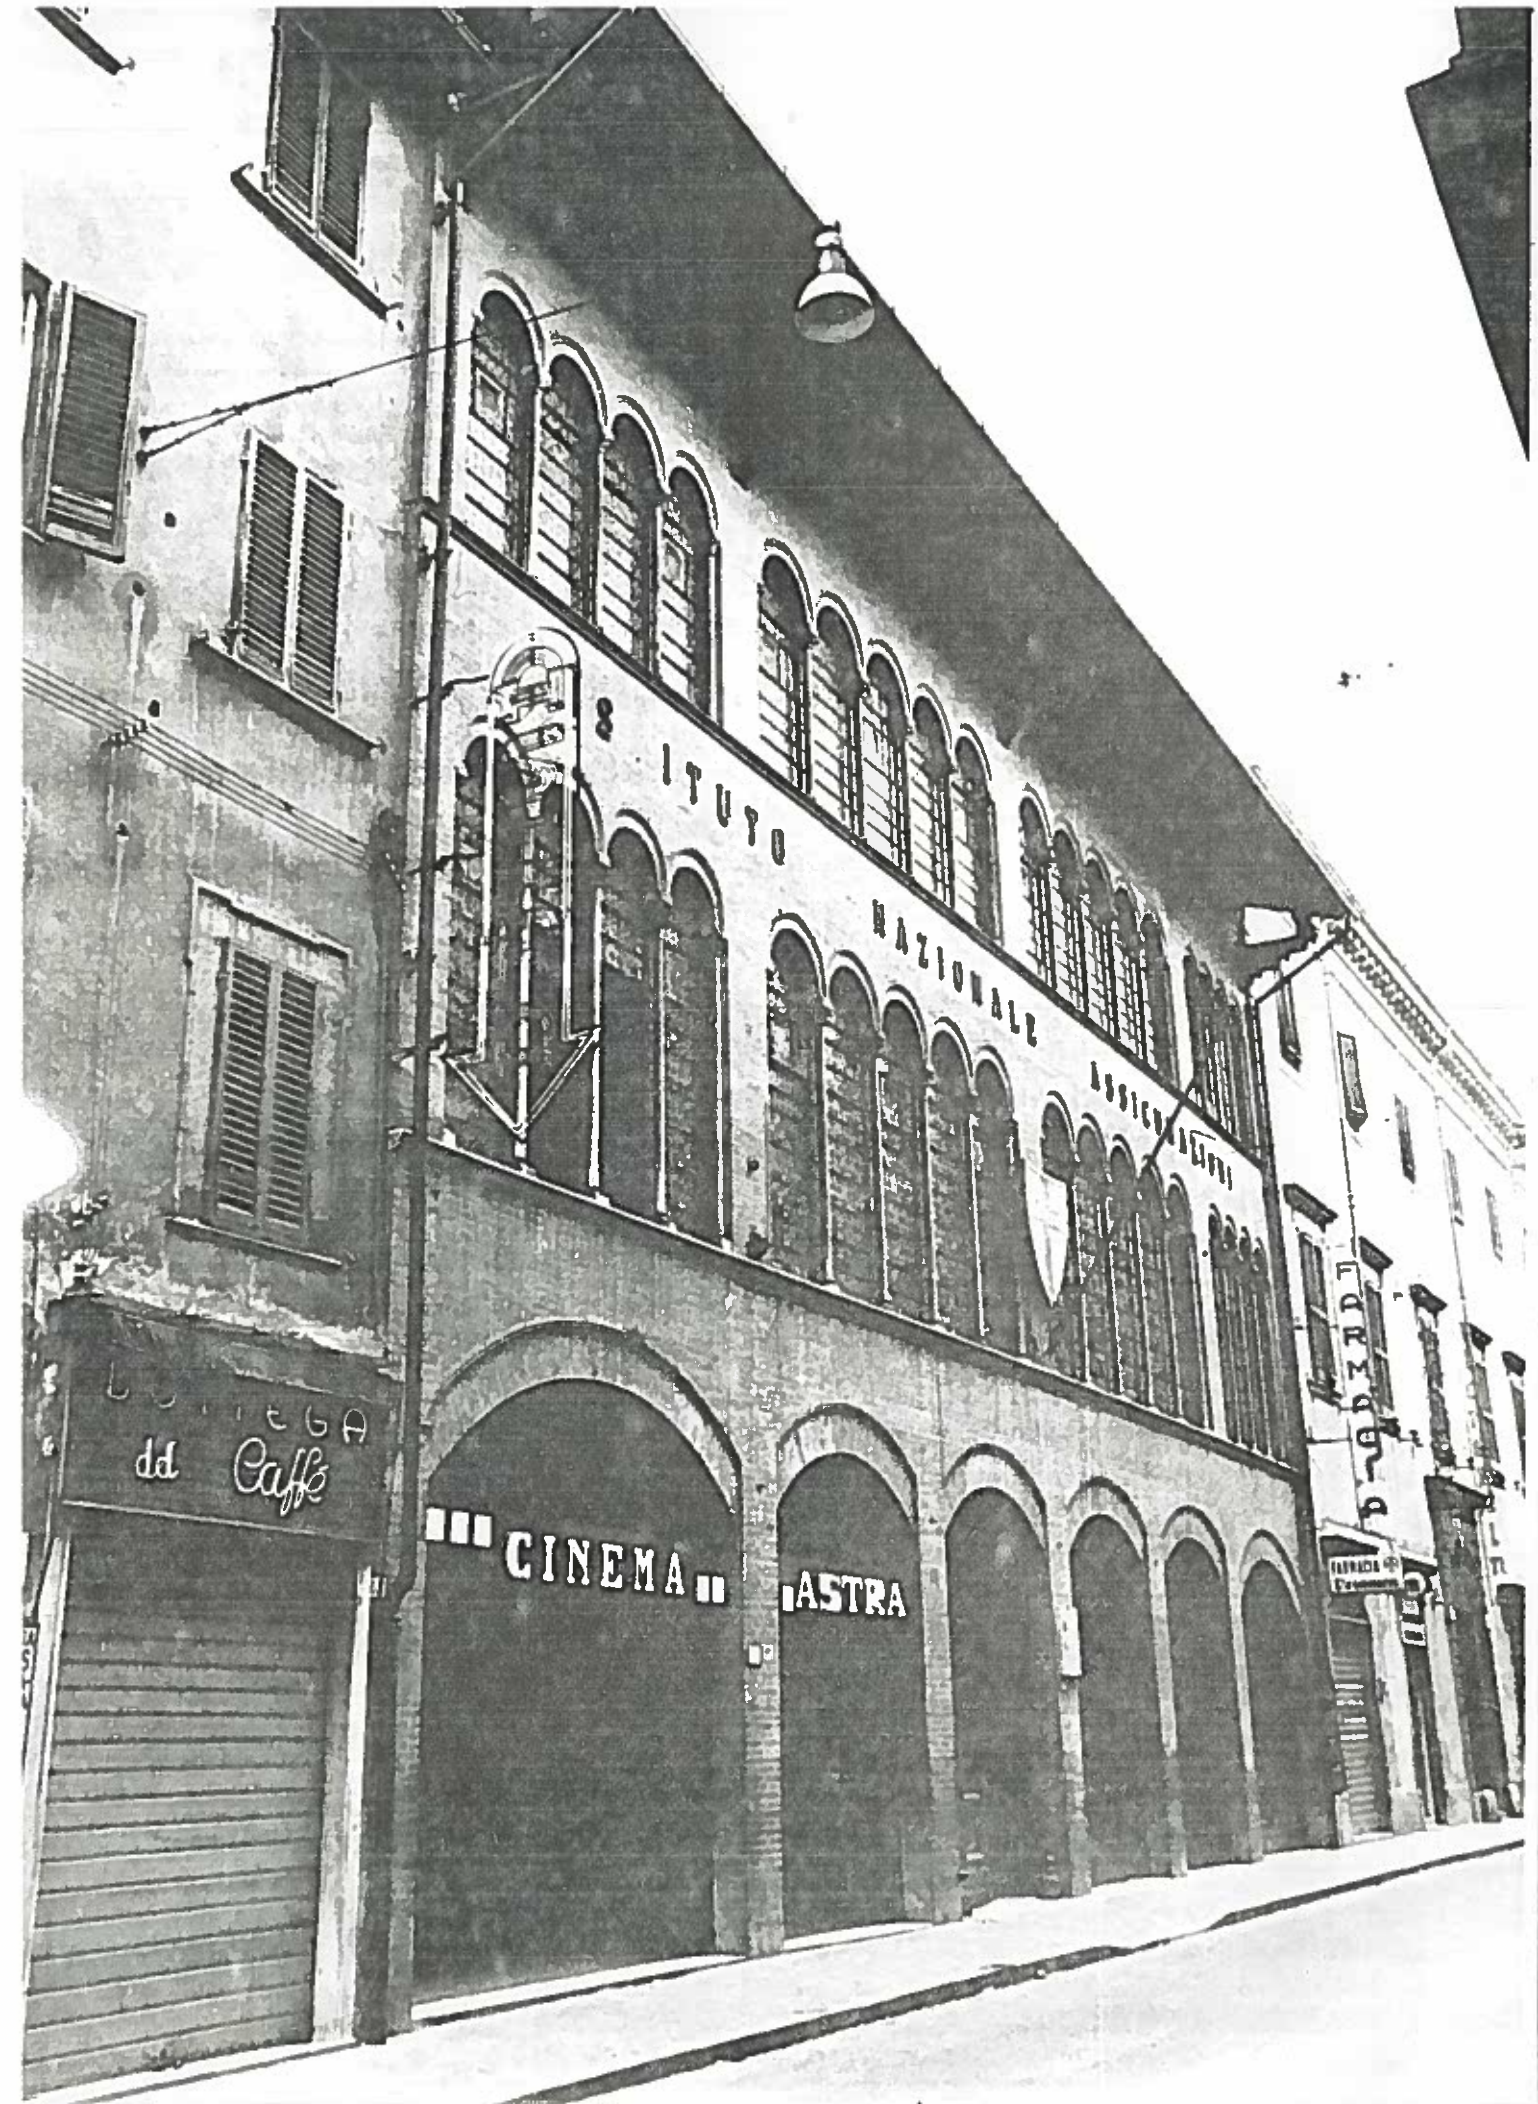
Negativo 20261

CORSO ITALIA 56-58-60

ISOLATO 49/2
