COMUNE DI PISA - Ufficio Centro Storico

Scheda di indagine degli immobili aventi carattere architettonico e urbanistico significativo o con presenza di condizioni di degrado come previsto dagli artt. 7 e 8 della L.R. 21-5-1980, n. 59.

Lungarno Cambacorti nn. 45-46-47

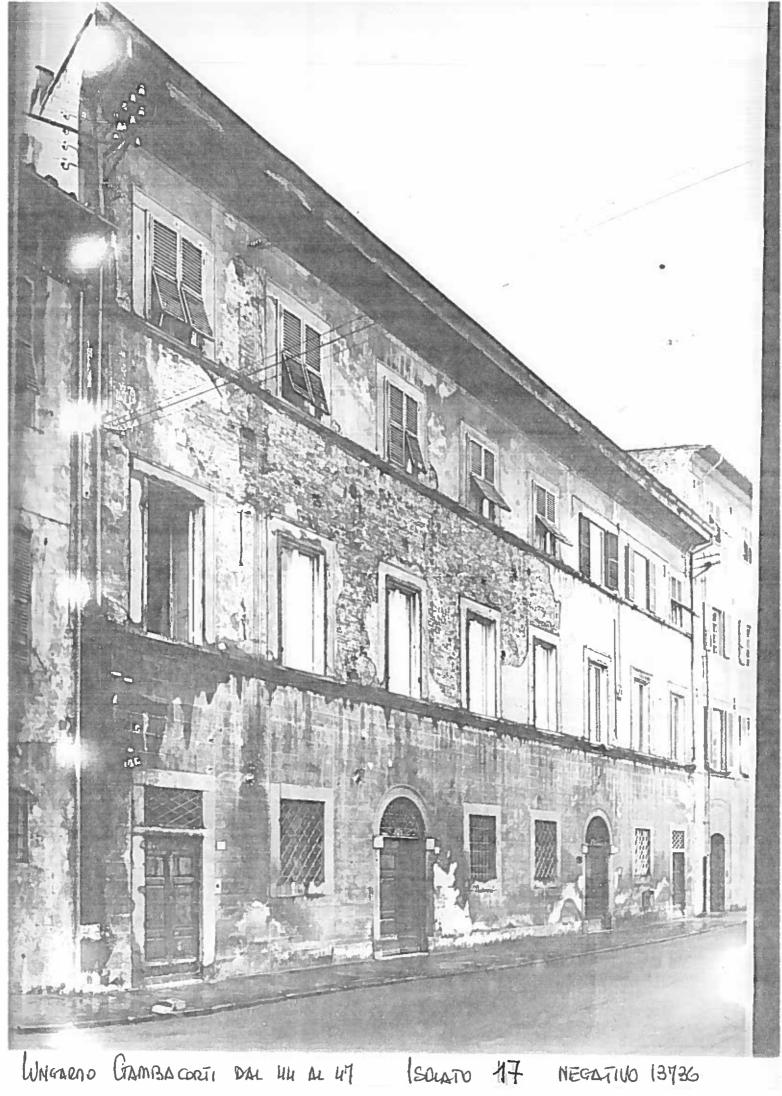
Edificio di due piani, alto mt. 16 circa con facciata lunga mt. 25 circa.

Al pt., simmetricamente disposti, due portali archeggiati a tutto sesto con cornice in pietra; nello spazio centrale delimitato dai due por tali, due finestre rettangolari con semplice cornice in pietra e con grata in ferro come quella delle due finestre situate (una per parte) all'esterno degli stessi portali; due aperture rettangolari con sempli ce cornice in pietra (praticate in Luogo di due finestre) trovansi situati ai margini della facciata.

Al primo piano, otto finestre rettangolari con semplice cornice terminanti, in basso, su un cornicione.

Al secondo piano, un ugual numero di finestre con cornice analoga a quel le del primo, ma meno sviluppate in altezza. L'edificio si estende in profondità per circa mt.25 ed ha, sul retro, una vasta area adibita a giardino.
