COMUNE DI PISA - Ufficio Centro Storico

Scheda di indagine degli immobili aventi carattere architettonico e urbanistico significativo o con presenza di condizioni di degrado come previsto dagli artt. 7 e 8 della L.R. 21-5-1980, n. 59.

Grafico Mt, n.3

Piazza Clari n. 2

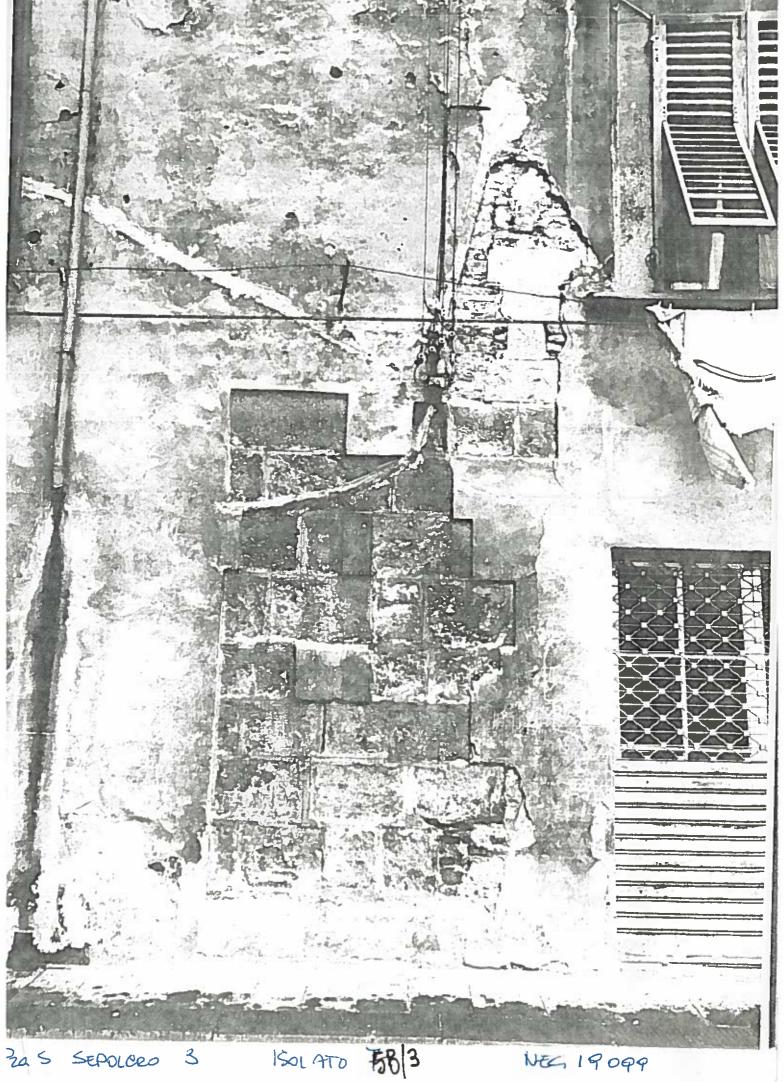
NEG 19099

SEPOLCEO

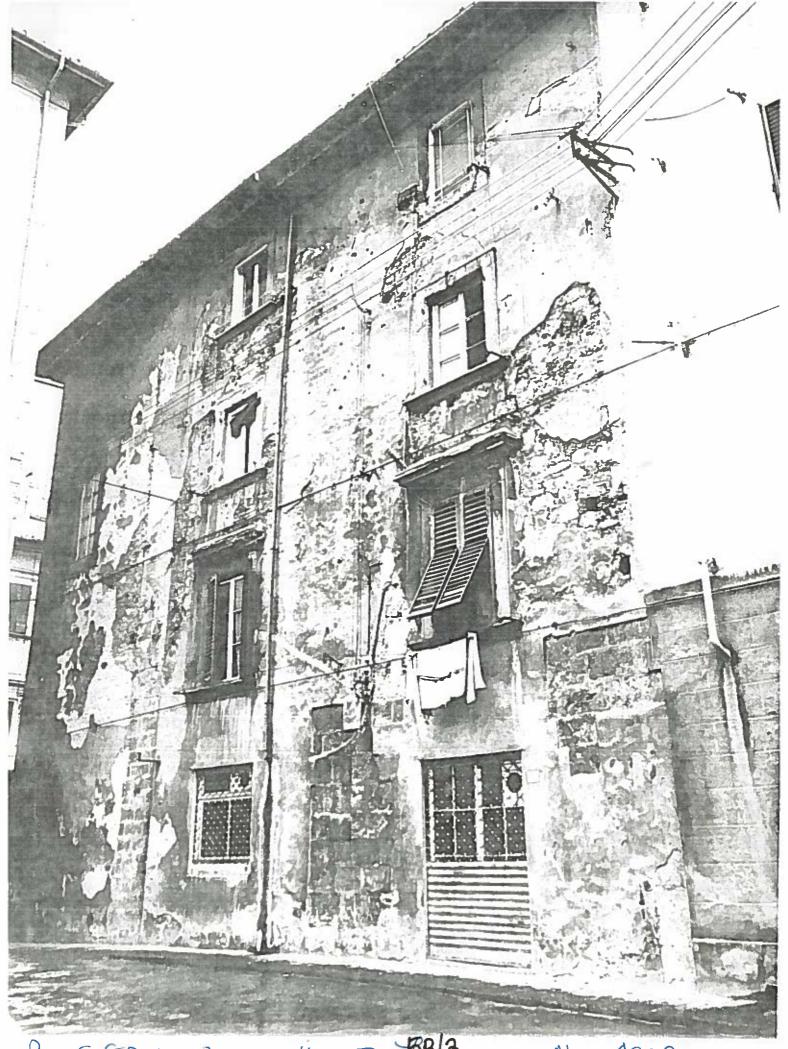
19098

Anche il lato destro, su piazza S.Sepolcro, presenta resti di pilastri medievali affioranti sotto l'intonaco cadente.

PZA S. SEPACEO 3

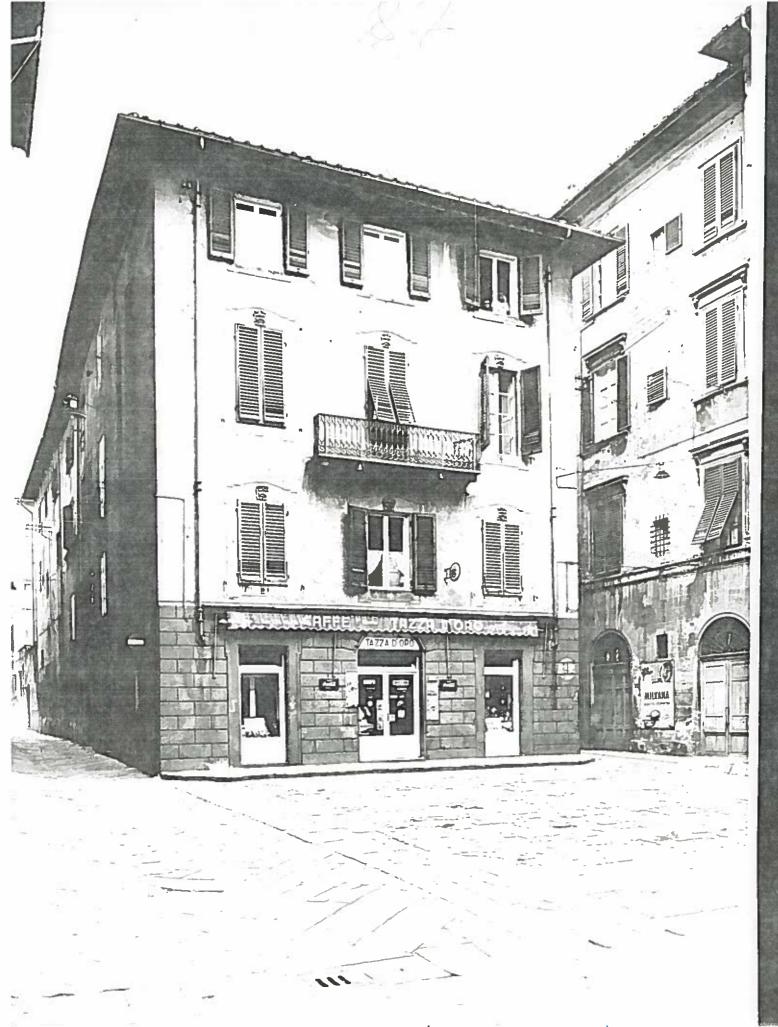
NEG 13657

Edificio di tre piani, alto circa mt. 18 con facciata lunga mt.12 circa. Al pt., tre porte simmetricamente disposte. Quella al centro, ad arco a tutto sesto, è senza cornice; le altre due, rettangolari, hanno una cornice non aggettante. Di recente fattura la copertura degli specchia fin to bugnato.

ISOLATO PZOCLARIMEZAR 58/3
