COMUNE DI PISA - Ufficio Centro Storico

Scheda di indagine degli immobili aventi carattere architettonico e urbanistico significativo o con presenza di condizioni di degrado come previsto dagli artt. 7 e 8 della L.R. 21-5-1980, n. 59.

Lungarno Gombacorti n. 42 (Palazzo Studiati)

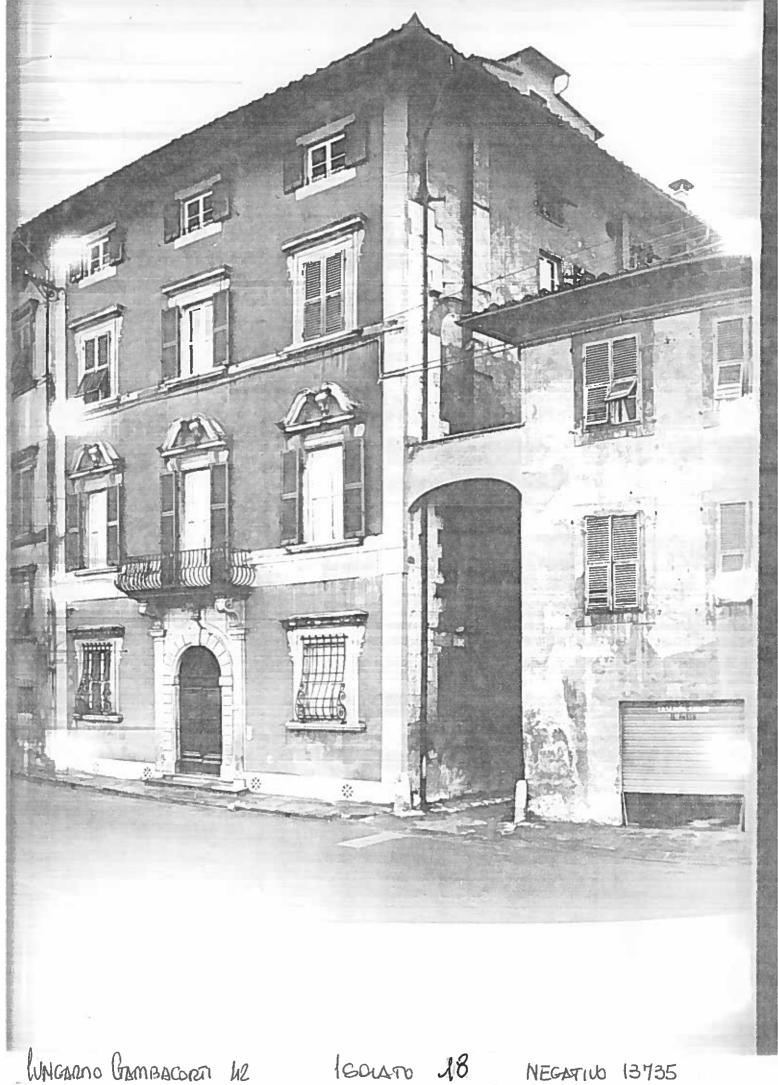
Edificio di tre piani, alto mt. 18 circa con facciata lunga mt.12 cir ca.

Al pt., portale archeggiato a tutto sesto con cornice a bozze, fiancheggiato da paraste con capitello su cui poggiano due mensole model late a volute e scanalate che sorreggono (unitamente ad altra mensola dello stesso tipo, ma meno aggettante) un balcone in pietra con grata in ferro; ai lati del portale, simmetricamente disposte, due fi nestre (una per parte) con cornice in pietra scanalata e dotata di da vanzali e di aggetti orizzontali nella parte superiore.

Al primo piano, sopra il balcone, portale con cornice in pietra dotata di lunetta sorretta da due mensole a volute e interretta sulla cur vatura per l'inserimento di una brocca in pietra; sui lati, due finestre con cornice analoga a quella del portale e con davanzale inserito in un'ampia cornice leggermente aggettante.

Al secondo piano tre finestre rettangolari in pietra sormontate da aggetto orizzontale e dotate di davanzale inserito in una sottile cornice in pietra.

Al terzo piano, tre finestrelle (molto basse) con semplice cornice pietra.

Il fianco destro (su via del Lante), presenta resti di costruzioni medievali (muratura a conci di pietra verrucana visibile in basso e in prossimità dello spigolo fino all'altezza del secondo piano compreso; re sti di arco in cotto con ghiera, all'altezza del secondo piano). L'edificio si estende in profondità per circa 35 mt. nel punto più ampio ed ha, sul retro, un'area libera dibita a giardino.
