COMUNE DI PISA - Ufficio Centro Storico

Scheda di indagine degli immobili aventi carattere architettonico e urbanistico significativo o con presenza di condizioni di degrado come previsto dagli artt. 7 e 8 della L.R. 21-5-1980, n. 59.

isolato 72 scheda 1

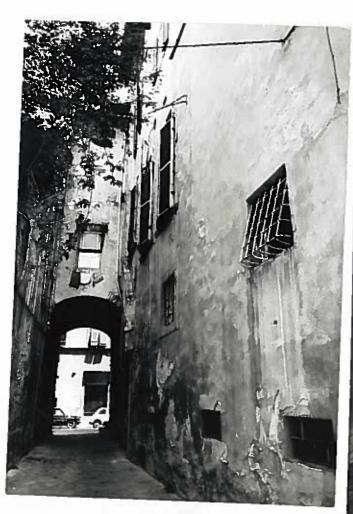
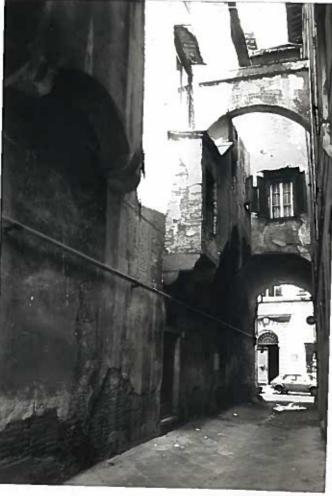
STRUTTURE AVENTI CARATTERISTICHE SIGNIFICATIVE 1) STRUTTURE VERTICALI strutture originali ✓ strutture sostituite archi in conci di verrucano - pilastri in conci di verrucano__ - archi in cotto com There decorate. - muratura continua in cotto a vista - pilastri in cotto__ - muratura continua in verrucano a vista_ - muratura con intonaco di tipo tradizionale__ 2) STRUTTURE ORIZZONTALI strutture originali____ x strutture sostituite__ - volte portanti____ a crociera _______ vela _____ a botte _____ altre __ \Box - solai in legno con mezzane ______ solai a cassettone ______ solai sostituiti con materiali non tradizionali ____ - altre ______ curto p struttura originale____ struttura sostituita 3) COPERTURA _____ - in legno con presenza di capriate___ - in legno con mezzane _ _____ - altro____ - con struttura non tradizionale manto sostituito___ manto originale ____altro___ - coppi e tegoli_ 4) TIPO SCALE ESTERNE stuttura originale ☐ struttura sostituita 🔲 - dritta a più rampe_ - monumentale_ 🔲 - dritta a rampa continua__ - composita a più rampe_ 🔲 - composita_ 🔲 - altre__ 5) TIPO SCALE INTERNE struttura originale____ N struttura sostituita 🗌 - dritta a più rampe_ - monumentale_ dritta a rampa continua - a pozzo _ composita_ 🦳 - ad anima___ - altre - rivestimento gradini: notre Sostituito originale_ ELEMENTI ARCHITETTONICI ESTERNI SIGNIFICATIVI 1) PORTALI AD ARCO 25 sostituito____ originale_ pietra malta _____ - con cornice scanalata ___ pietra __ malta con cornice a bozze pietra ___ malta ____ - altre____ - con corice liscia 🔲 pietra 🔔 malta originali____□ 2) RIQUADRATURE DI APERTURE sostituite - timpani ____ pietra __ malta ___ - fasce scolpite ____ pietra __ malta __ - lunette ____ pietra __ malta __ - fasce semplici ____ pietra __ malta ___ - fasce decorate ____ pietra __ malta ___ - fasce decorate ____ pietra __ malta ___ - fasce decorate ____ pietra __ malta ___ - fasce semplici ____ pietra __ malta ___ - fasce semplici ____ pietra ___ malta ____ - fasce semplici ____ pietra ____ malta ____ pietra ____ malta ____ pietra _____ pietra ____ pietra ____ pietra _____ pietra ____ pietra _____ pietra ____ pietra _____ pietra _____ pietra _____ pietra _____ pietra ______ pietra _____ p 3) PRESENZA DI LOGGIATI O PORTICATI DI IMPIANTO ORIGINALE ____ - tamponati ____ _____ sư più piani - su un solo piano 4) PRESENZA DI ANDRONE G ELEMENTI DECORATIVI ESTERNI SIGNIFICATIVI 1) PRESENZA DI PORZIONI MURARIE _____ AFFRESCATE _____ A GRAFFITO ___ 2) PRESENZA DI DECORAZIONI DI SOTTOGRONDA CONICIONE SCOURLET mellospo pente -- mensole intagliate semplici_____ - a cassettone in legno - mensole intagliate multiple _____ 🔲 - altre_ 3) PRESENZA ALTRI ELEMENTI DECORATIVI DI PREGIO 🔲 scolpiti 👝 - stemmi ____ ceramici _____ _ _ in pietra ____ ___altro_ scolpiti ceramici in pietra altro - lapidi pietra malta - bugnati continui pietra malta pietra malta -- cornici marcapiano ___ - bugnati angolari ___ _ - cancellate_ - portoni in legno_ 🗌 - inferriate _____ - lunette in ferro 🔲 - vetri piombati e/o colorati 💹 - altri ____ 4) PRESENZA DI ELEMENTI SIGNIFICATIVI DI ARREDO URBANO

INDIVIDUAZIONE DELLE CATEGORIE DI DEGRADO DEGRADO FISICO 1) DEGRADO DELLE STRUTTURE - strutture verticali - struttura copertura_ 2° | 2° - 3° | 3° - 4° | 4° - 5° | - strutture orizzontali - collegamenti verticali degrado struttura_ degrado funzionale. 2) RUDERI 3) TIPOLOGIA INADEGUATA ALLA DESTINAZIONE D'USO DEGRADO IGIENICO - dati rilevati dall'Ufficio Anagrafe della Casa_______- rilievo diretto_ 1) SERVIZI IGIENICI 4° | 5° | 6° | oltre|sbff. - assente - esterno uso eslusivo - esterno uso comune - interno uso comune - w.c. a canna libera - bagno privo di aereaz./illum.naturale - w.c. a diretto contatto con_ camera cucina 2) UMIDITA' 5° | 6° |oltre|soff. - ascendente discendente - condensa 3) ALTRE CAUSE 4° | 5° | 6° |oltre|soff. - privo di acqua - smaltimento liquami non efficiente - cucina priva di aereazione - vani non disimpegnati - vani privi di luce ed aereaz. naturale - altezza vani inferiore a 2,70 m. - pavimentazione non efficiente - copertura non coibentata - altre DEGRADO SOCIO - ECONOMICO 4° | 5° | 6° | oltre|soff.| 1) vuoto 2) sottoutilizzato sovraffollato 4) strutture produttive incompatibili con le preesistenti funzioni residenzali_ 5) sostituzione del tessuto sociale e produttivo ANNOTAZIONI manomeno al pit. Le via Ranelaire!

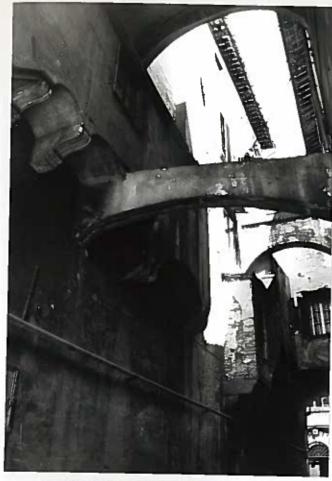
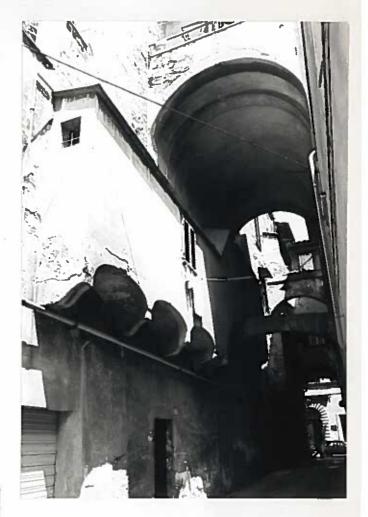
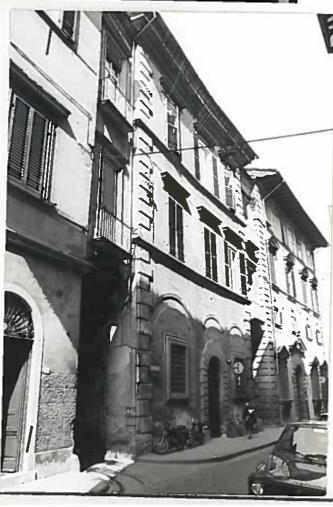
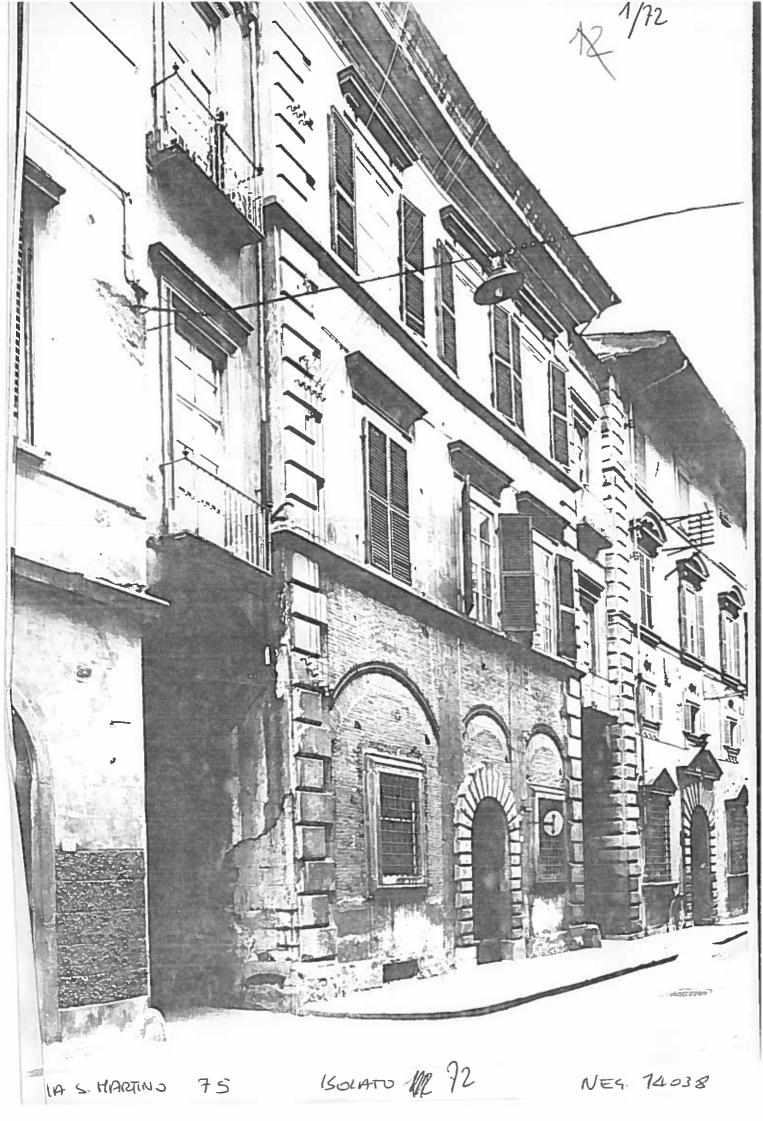
NEG 14038

- A) <u>Vicolo Borghese</u>: sotto la volta ad angolo con Via S.Martino sembra di intravedere o dei pilastri in verrucano o un muro continuo.
- B) Via S.Martino: a pt. 4 pilastri in verrucano, quelli d'angolo quasi interamente coperti dal bugnato del palazzo di epoca posteriore, e quelli centrali parzialmente ricoperti dal portale a bugne della medesima cpoca. I pilastri sono collegati da tre archi ribassati in cotto con ghiera aggettante molto ampia e lavorata a stampo. Tra i pilastri riempimento a muro di mattoni.
- c) <u>Vicolo Rosselmini</u>: sotto la volta ad angolo con Via S.Martino canto ni di verrucano angolari, molto ben rifiniti fino a tutto il pt.,men tre a livello stradale si presentano rozzi, sicchè fanno pensare a un muro continuo.

Tutto il prospetto sfrutta strutture medievali. Si vedono infatti al pt. i resti di quattro pilastri in parte scoperti in parte seminascosti dal bugnato, congiunti da tre archi ribassati in cotto con ghiere aggettanti finemente decorate. Resti di pilastri in verrucano si intra vedono pure sui fianchi (nel vicolo Borghese e nella via Rosselmini). Il palazzo si estende in profondità per circa mt. 30 ed ha sul retro un'area libera di non vaste dimensioni adibita a giardino.
