# COMUNE DI PISA - Ufficio Centro Storico

Scheda di indagine degli immobili aventi carattere architettonico e urbanistico significativo o con presenza di condizioni di degrado come previsto dagli artt. 7 e 8 della L.R. 21-5-1980, n. 59.

Via e/o Piazza S. MARTINO

n° 93-

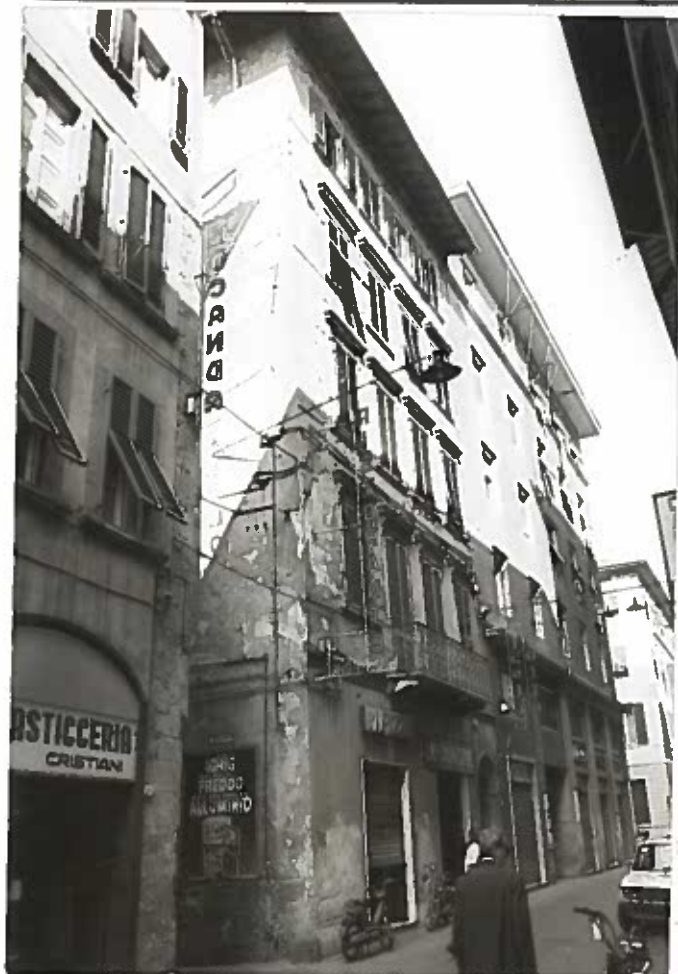
## B IDENTIFICAZIONE FOTOGRAFICA foto presa +

Edificio di quattro piani, alto circa mt. 24 con facciata lunga mt. 10 circa.

Al pt., portalino archeggiato a tutto sesto con sottile cornice in pietra e due porte rettangolari non originali.

Al primo piano, balcone con ringhiera in ferro sorretto da quattro mensole a volute su cui si aprono due porte rettangolari con cornici in pietra sormontate da aggetto orizzontale sorretto da mensole e, ai lati, due finestre rettangolari (una per parte) con cornici in pietra dotate di davanzali e sormontate da aggetti orizzontali sorretti da mensole.

Al secondo e al terzo piano, due ordini di quattro finestre con cornici dotate di davanzali e sormontate da aggetti e, al quarto, tre finestre con cornici più semplici dotate di davanzale.

La copertura, del tipo a capanna, si adagia su un cornicione arrotondato.

Quattro cornici percorrono orizzontalmente la facciata.

Resti di almeno due pilastri medievali in prossimità degli spigoli.

*Lavori mancanti Ristrutturazione facciata e Ristrutturazione interne 1° e 2°*  
*Sale Sottosolai di RISTRUTTURAZIONE portanti in legno del 3° e 4° piano*  
*Esistono grafici del 1°, 2°, 3° Concessione per 1° e 2° P. (al 1/4/81)*  
*9/99 Progetto menomano col p.t. su via di Maribus*

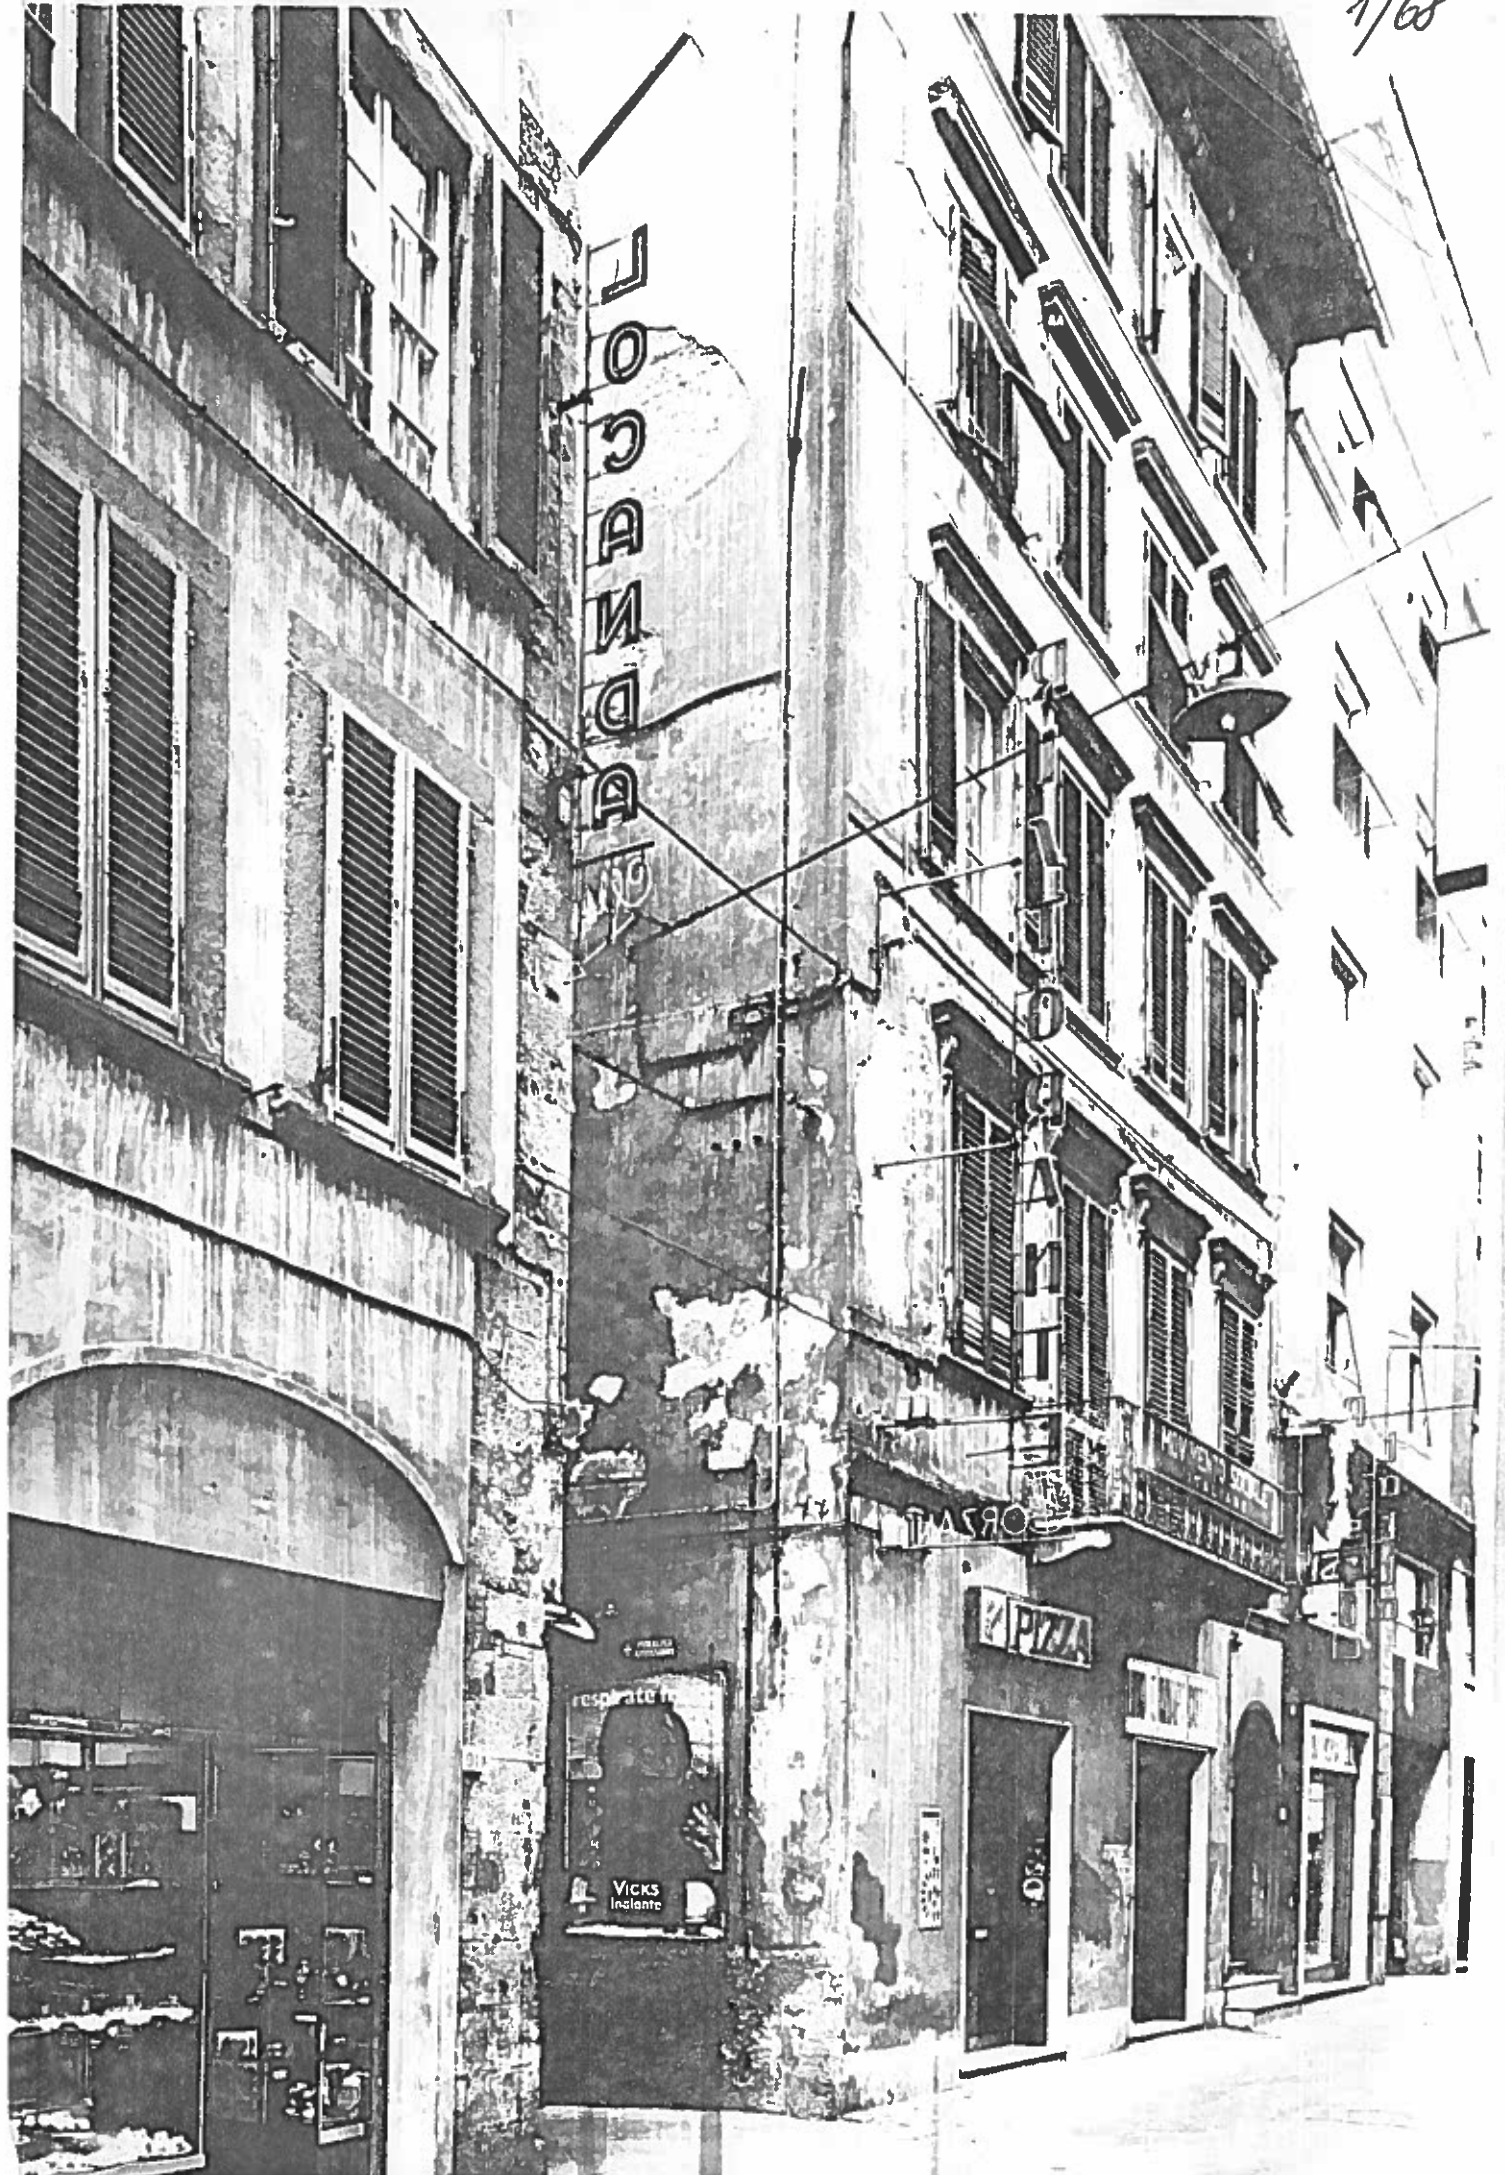
VIA S.MARTINO: n°97, a p.t. un pilastro in verrucano, all'angolo con Via dell'Uro. Al p. 1°, mensola di verrucano, al di sopra del n°95. Ad angolo con Via S.Lorenzino, al p.1° traccia di pilastro in verrucano.
