COMUNE DI PISA - Ufficio Centro Storico

Scheda di indagine degli immobili aventi carattere architettonico e urbanistico significativo o con presenza di condizioni di degrado come previsto dagli artt. 7 e 8 della L.R. 21-5-1980, n. 59.

C	ELEMENTI TIPICI DELL'EDIFICIO	
) EVENTUALE NOMINAZIONE DELL'EDIFICIO	
	PALAZZO GAMBACORII	
2)) EDIFICIO VINCOLATO AI SENSI DELLA LEGGE 1089/1939 (prot., Soprintendenza nº)_

N° 25 - IS. LUNGARNO GAMBACORTI - VIA TOSELLI - VIA DEGLI UFFIZI

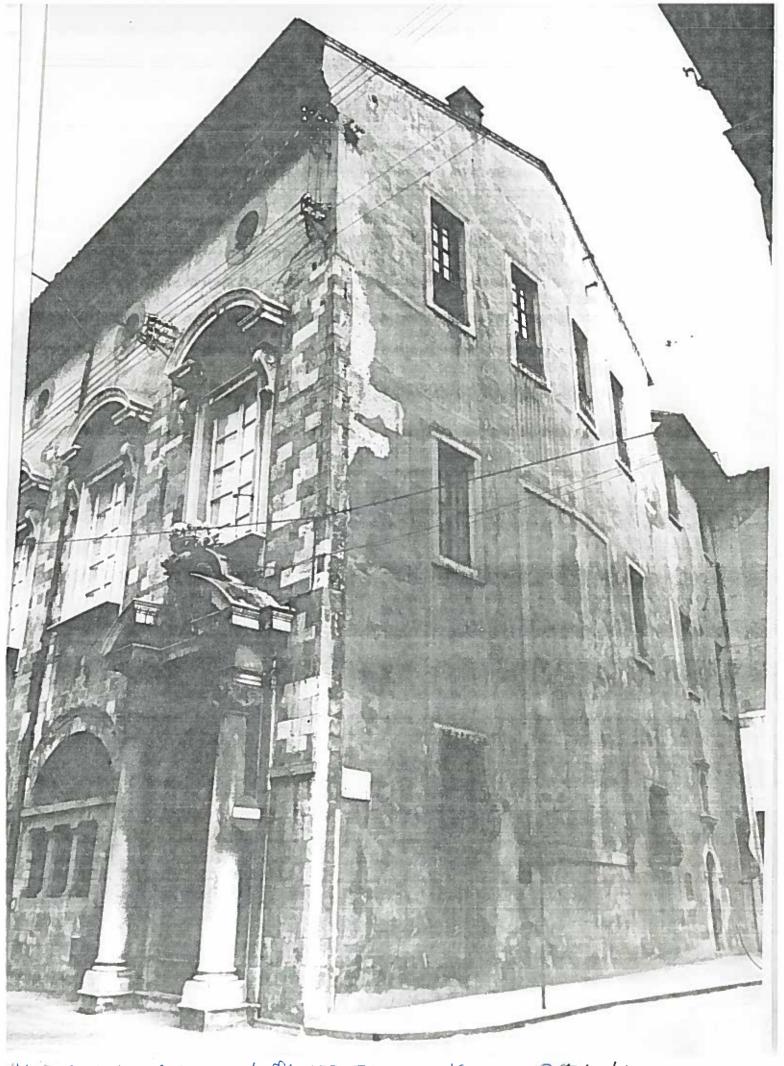
11 LOSELLI - ANG. VIZ DUPLI UFFIZI - ISOLATO 25 40/1 20.167

Via degli Uffizi: nº 1, ad angolo con via Toselli, al 1ºP. traccia di muro continuo a mattoni in cui pare di intra-vedere una monofora rettangolare con architrave triangolare.

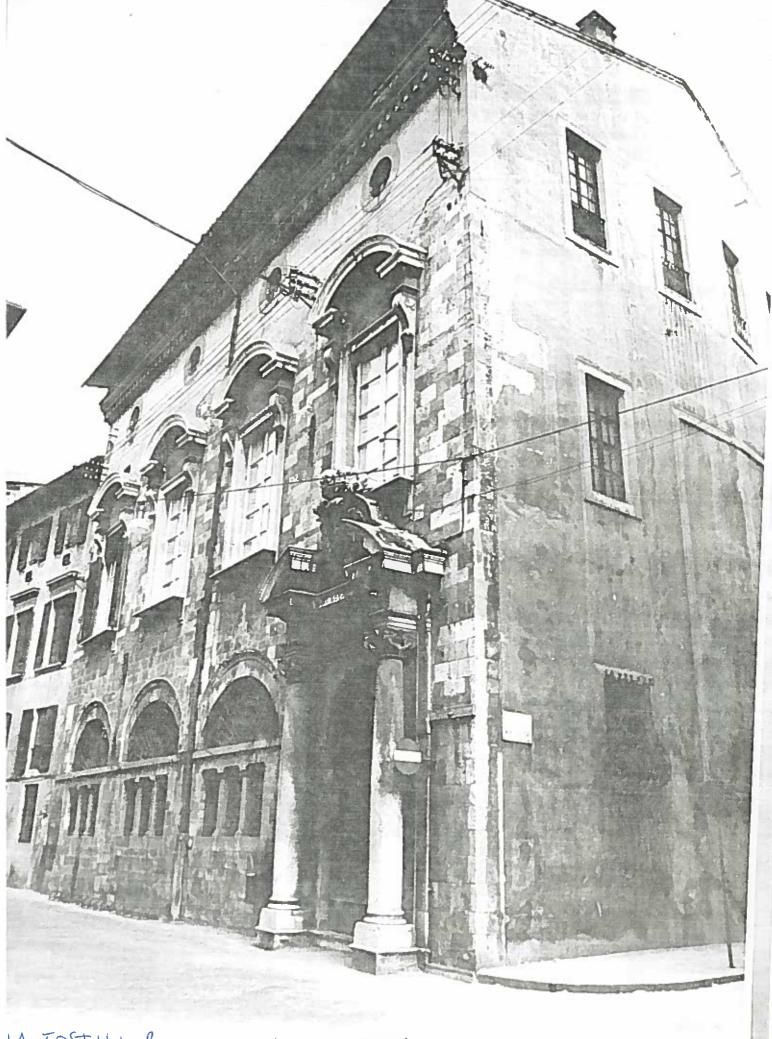
IA TOSELLI 2

Via Töselli: nº 2 a p.t. 5 pilastri di verrucano, collegati i primi 4 da tre archi della stessa pietra con ghiera aggettante. I vani tra i pilastri e gli archi sono riempiti per metà, da un muro continuo di verrucano in cui si aprono finestre rettangolare. Il vano tra il 4º ed il 5º pilastro è occupato da un portale di epoca posteriore. La costruzione prosegue ai piani superiori a cortina continua di muro a conci della stessa pietra, in cui si aprono 4 enormi finestre posteriori.

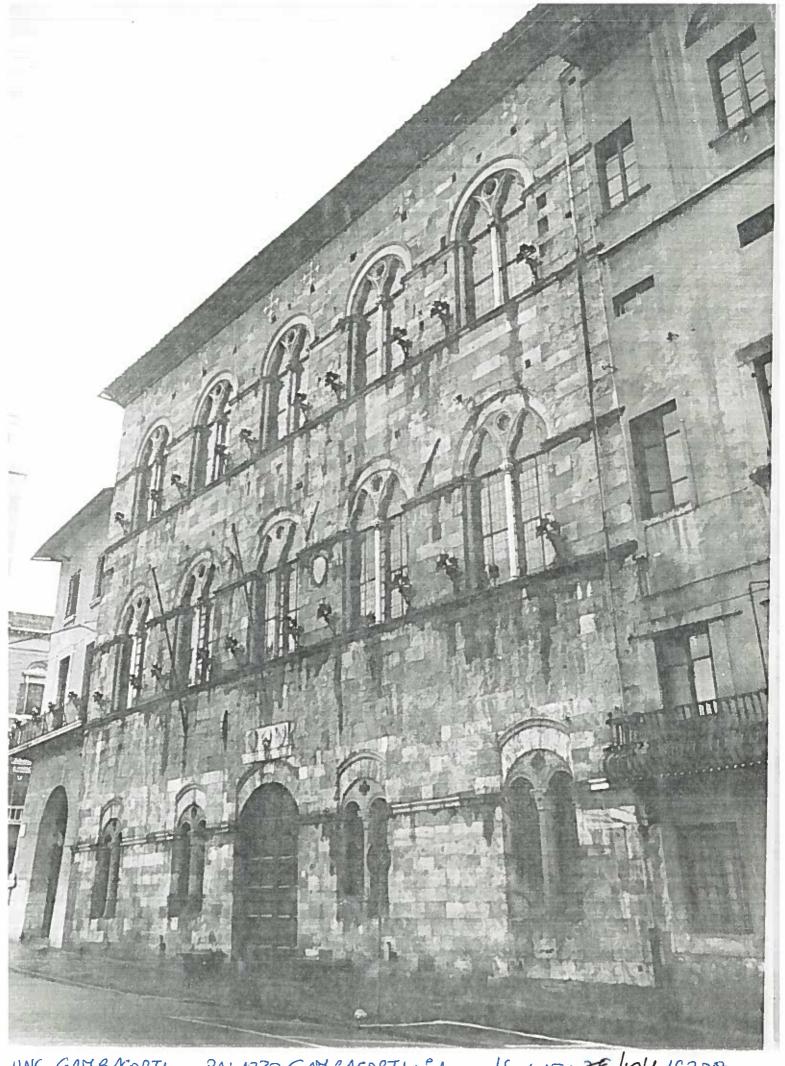
UNG. GAMBACORTI - PALAZZO GAMBACORTI nº1 15

A) Lungarno Cambacorti: nº 1, Palazzo Cambacorti. A pt. facciata a conci di verrucano in cui si aprono 5 vani, 4 dei quali occupati da bi fore ad arco di scarico ribassato in verrucano con ghiera aggettante della stessa pietra ed archetti a tutto sesto con colonnina otta gonale; la lunetta presenta un oculo del tipo a quadrifoglio. Il quin to vano, in posizione centrale, costituisce il portale, con arco ri bassato e ghiera aggettante simile ai precedenti archi. Si nota la presenza di una cornice aggettante lungo tutto la facciata, all'altezza dell'imposta degli archi.
