# COMUNE DI PISA - Ufficio Centro Storico

Scheda di indagine degli immobili aventi carattere architettonico e urbanistico significativo o con presenza di condizioni di degrado come previsto dagli artt. 7 e 8 della L.R. 21-5-1980, n. 59.

Foglio catastale n° 125Particella/e n° 280Via e/o Piazza S. MARTINOn° 28-30-32altri eventuali accessi vic. LANFRANCA 10

Isolato VIA SILVESTRI - VIA S.MARTINO -- VICOLO DEL TORTI -- LUNGARNO GA  
LILEI.

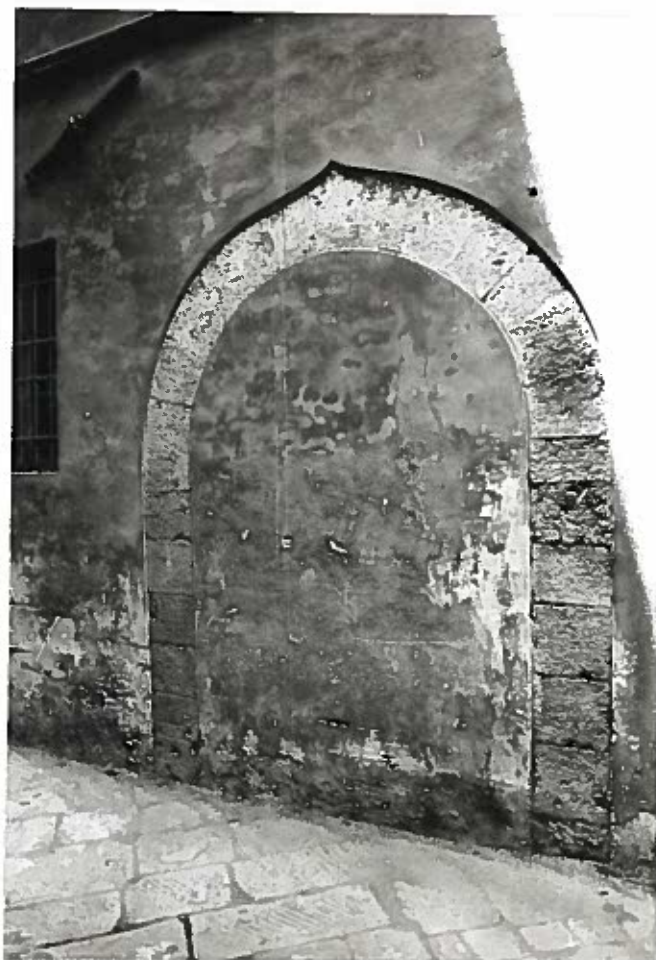
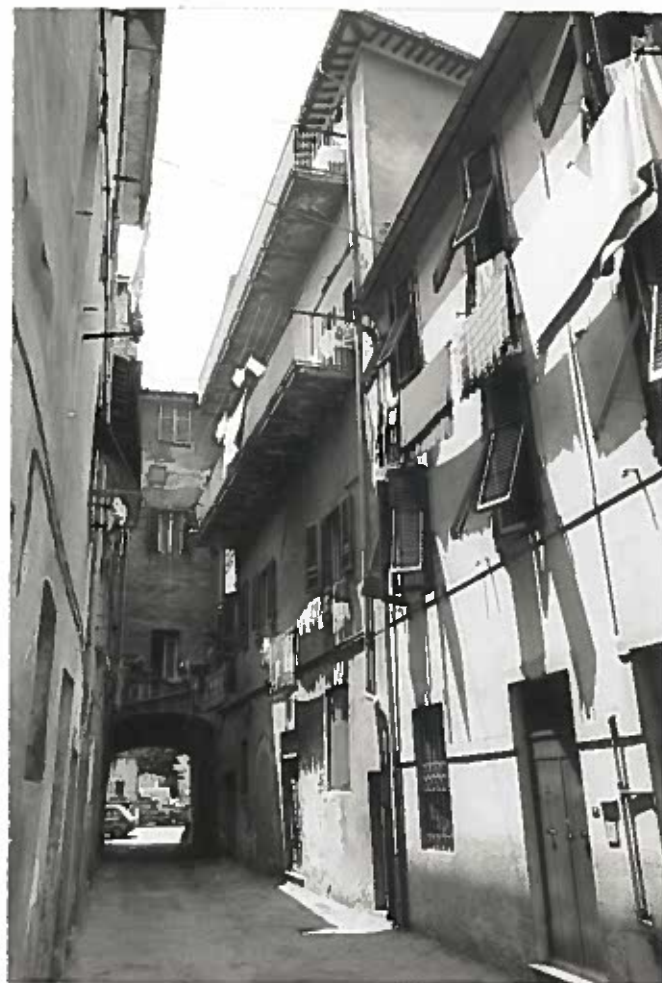
14095

Vicolo Lanfranchi: n° 10, a pt. portale a conci di verrucano con ar

co a tutto sesto che presenta sulla chiave di volta un pennacchio;

esso è inserito in un muro a mattoni. Ad angolo con Via S.Martino can

toni di verrucano. TESTI MAGGI: FIENCO EDIMCI MEDIOEVALI

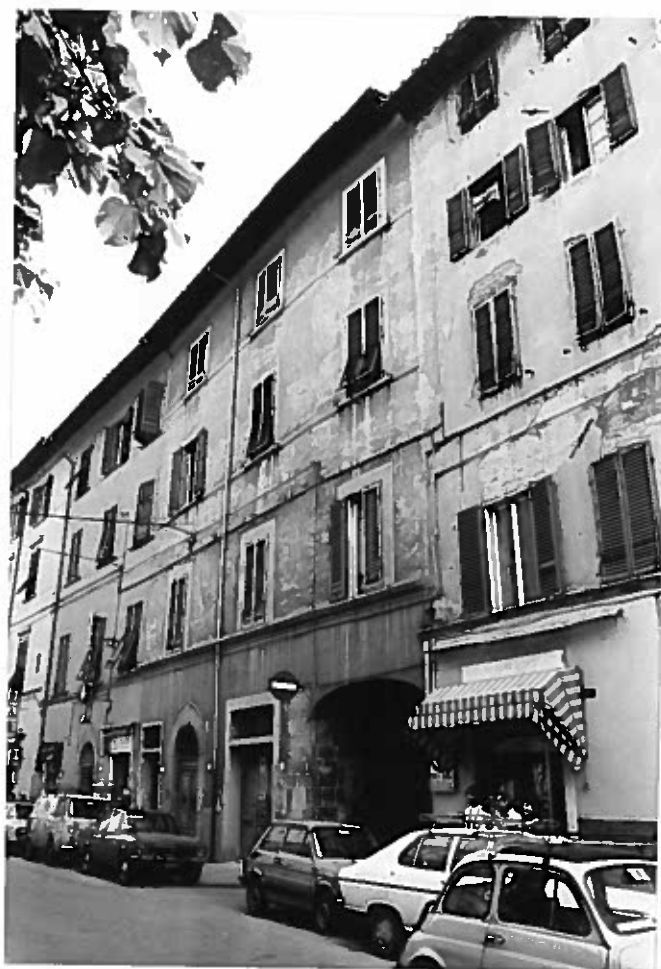
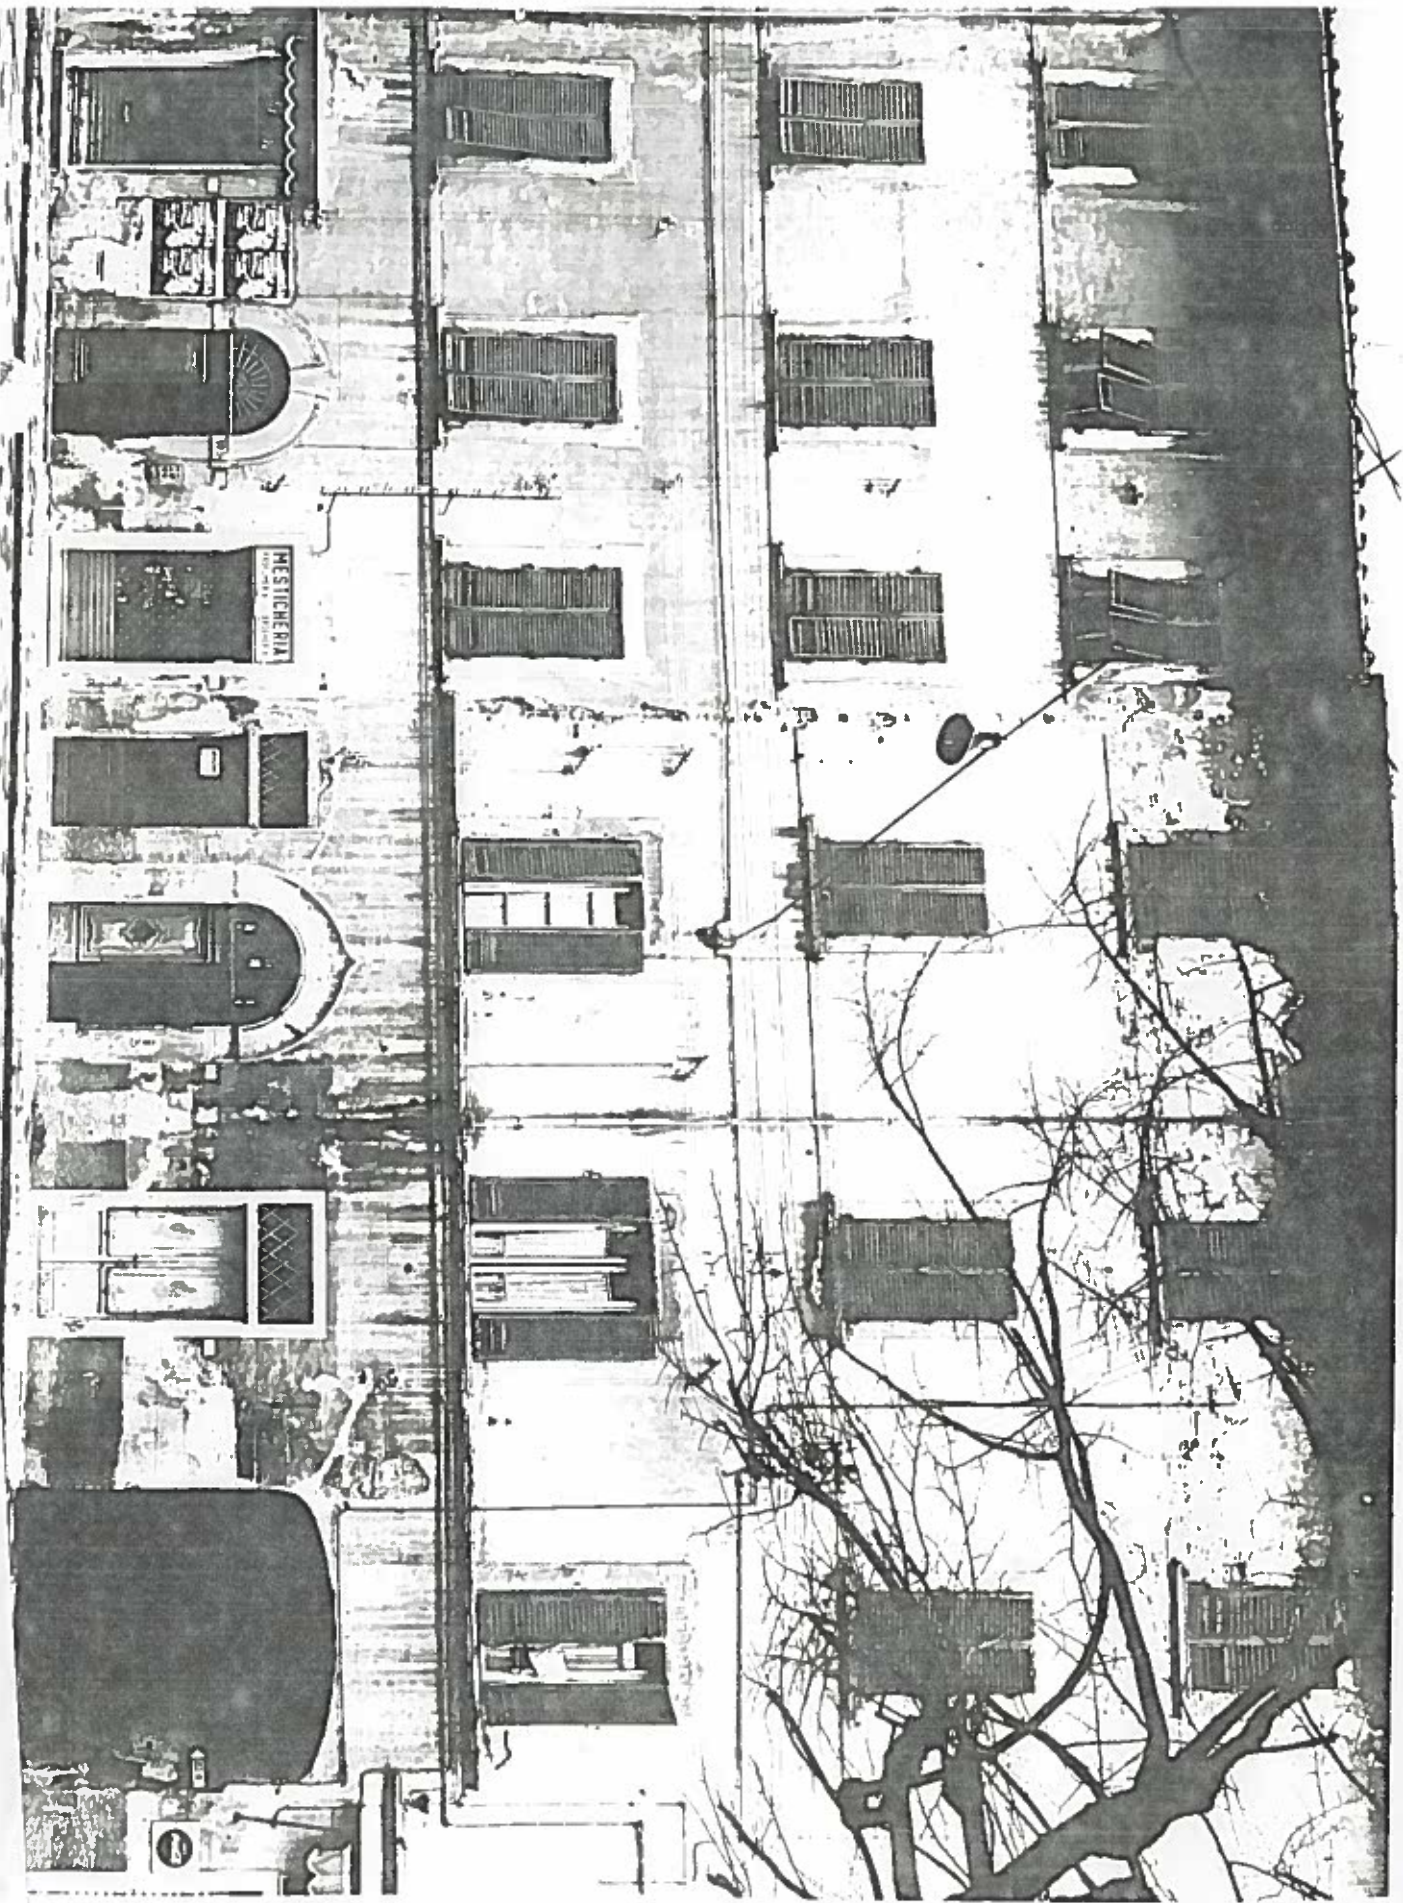
documentazione fotografica

Via S.Martino nn. 28-30-32

Edificio di tre piani, alto mt. 20 circa con facciata lunga mt. 14 cir  
ca.

Al pt., portale archeggiato a tutto sesto con bella cornice in pietra;  
ai lati del portale, due aperture rettangolari praticate probabilmente  
in luogo di altrettante finestre; sulla destra, nel corpo dell'edificio  
è ricavata una volta, a botte, per dar sbocco al vicolo Lanfranchi.

Al primo piano, tre finestre rettangolari, simmetricamente disposte, con  
semplice cornice in arenaria terminanti, in basso, su un cornicione (in  
parte ancora in pietra in parte rifatto in mattoni).

Al secondo e al terzo piano, due ordini di tre finestre con semplice cor  
nice in arenaria e davanzale.

Resti di pilastri medievali sotto l'arco del vicolo e, oltre l'arco sul  
fianco testimoniano che l'edificio nella sua forma attuale è un riadat-  
tamento di case medievali.

Si estende in profondità per circa mt. 25 ed ha, sul retro, un piccolo  
spazio libero che serve per dar luce agli ambienti centrali.
