# COMUNE DI PISA - Ufficio Centro Storico

Scheda di indagine degli immobili aventi carattere architettonico e urbanistico significativo o con presenza di condizioni di degrado come previsto dagli artt. 7 e 8 della L.R. 21-5-1980, n. 59.

Via e/o Piazza Lung. Antonio Gambacorti

- 1) EVENTUALE NOMINAZIONE DELL'EDIFICIO..... ☐  
..CASA VAGLIENTI.....
- 2) EDIFICIO VINCOLATO AI SENSI DELLA LEGGE 1089/1939 (prot., Soprintendenza n°....148....) ☐

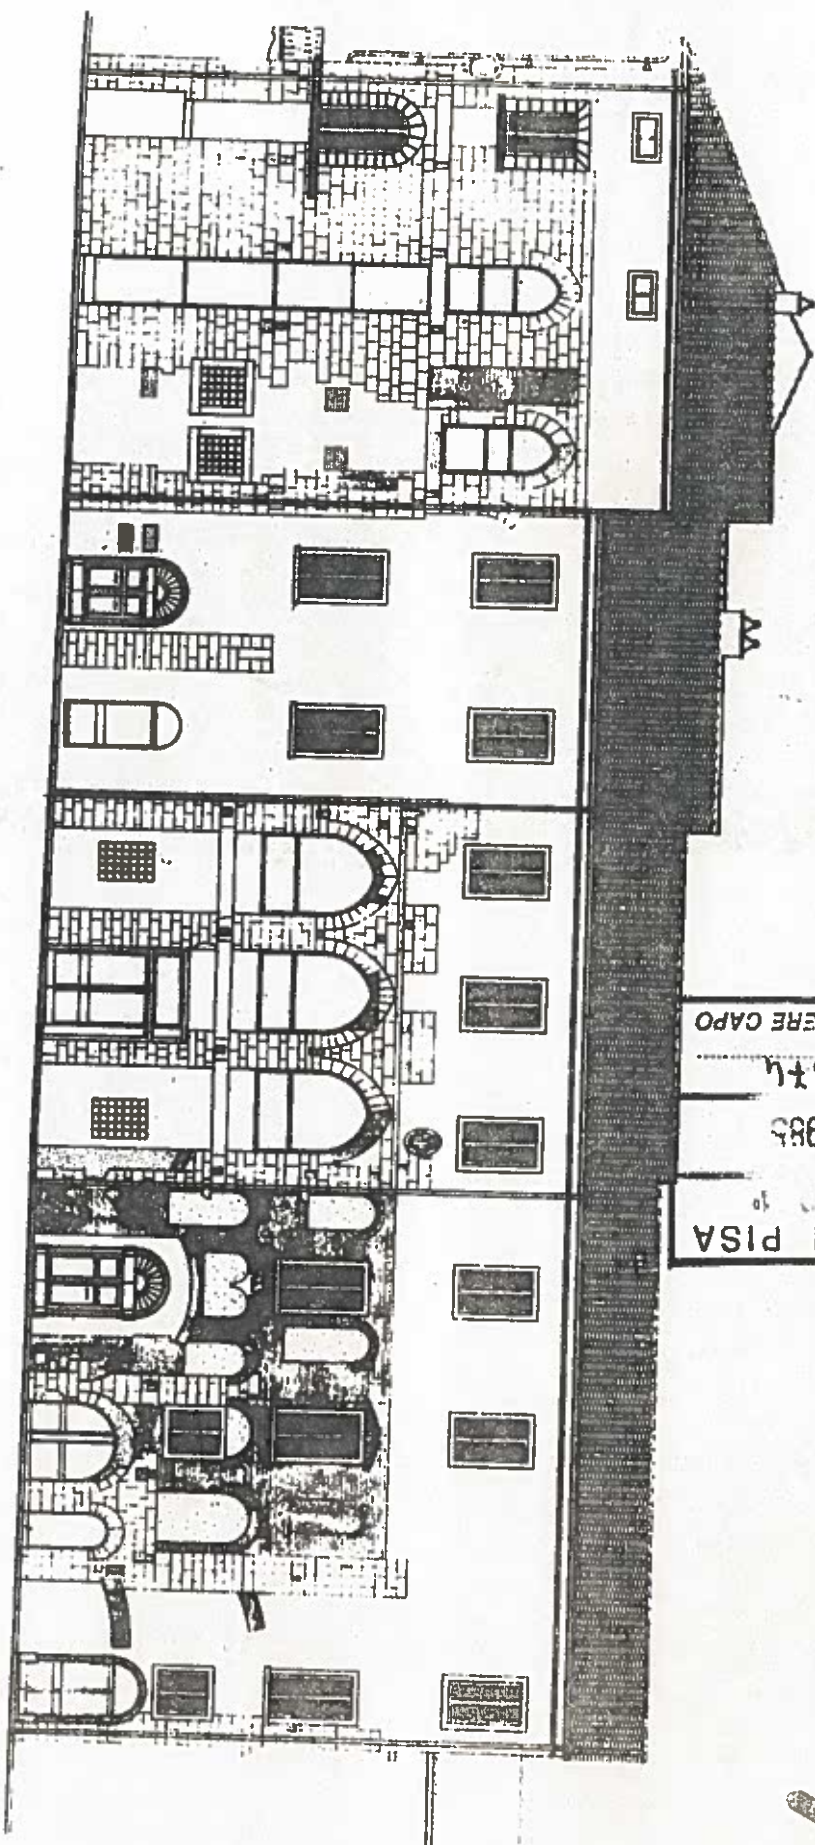
Prospetto su Via Mazzini      Scala 1/200

CASSA DI RISPARMIO DI SAN MINIATO  
Via Mazzini n.c. 5 - PISA

Targa in pietra da installare  
Targa in pietra già installata

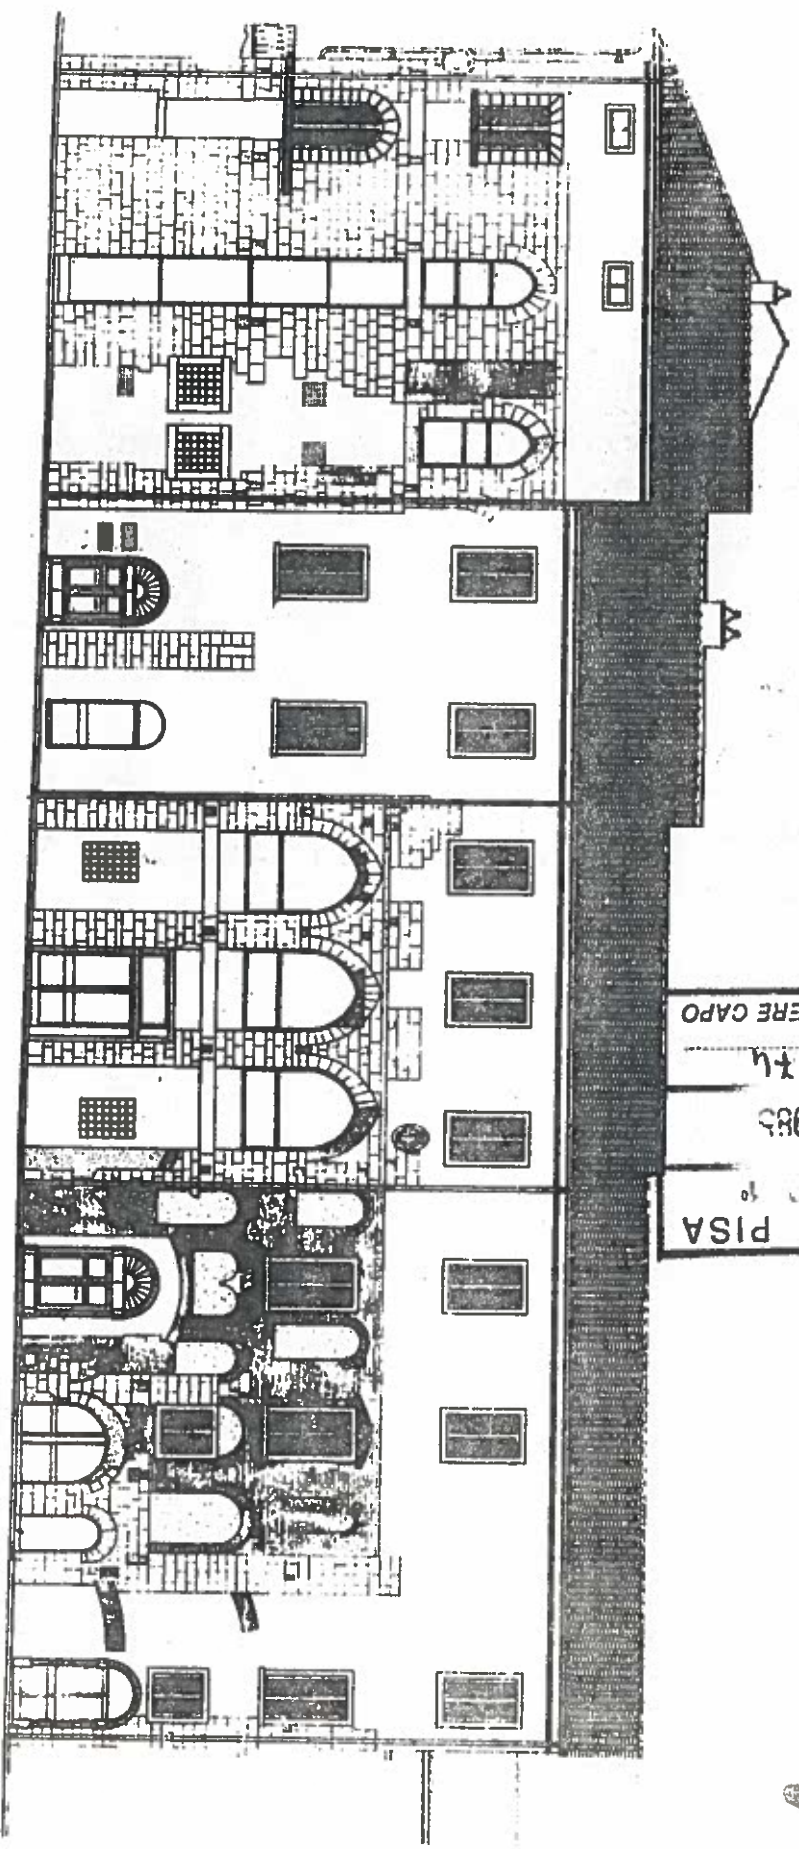
Prospetto su Via Mazzini      Scala 1/200

CASSA DI RISPARMIO DI SAN MINIATO  
Via Mazzini n.c. 5 - PISA

Targa in pietra da installare  
Targa in pietra già installata

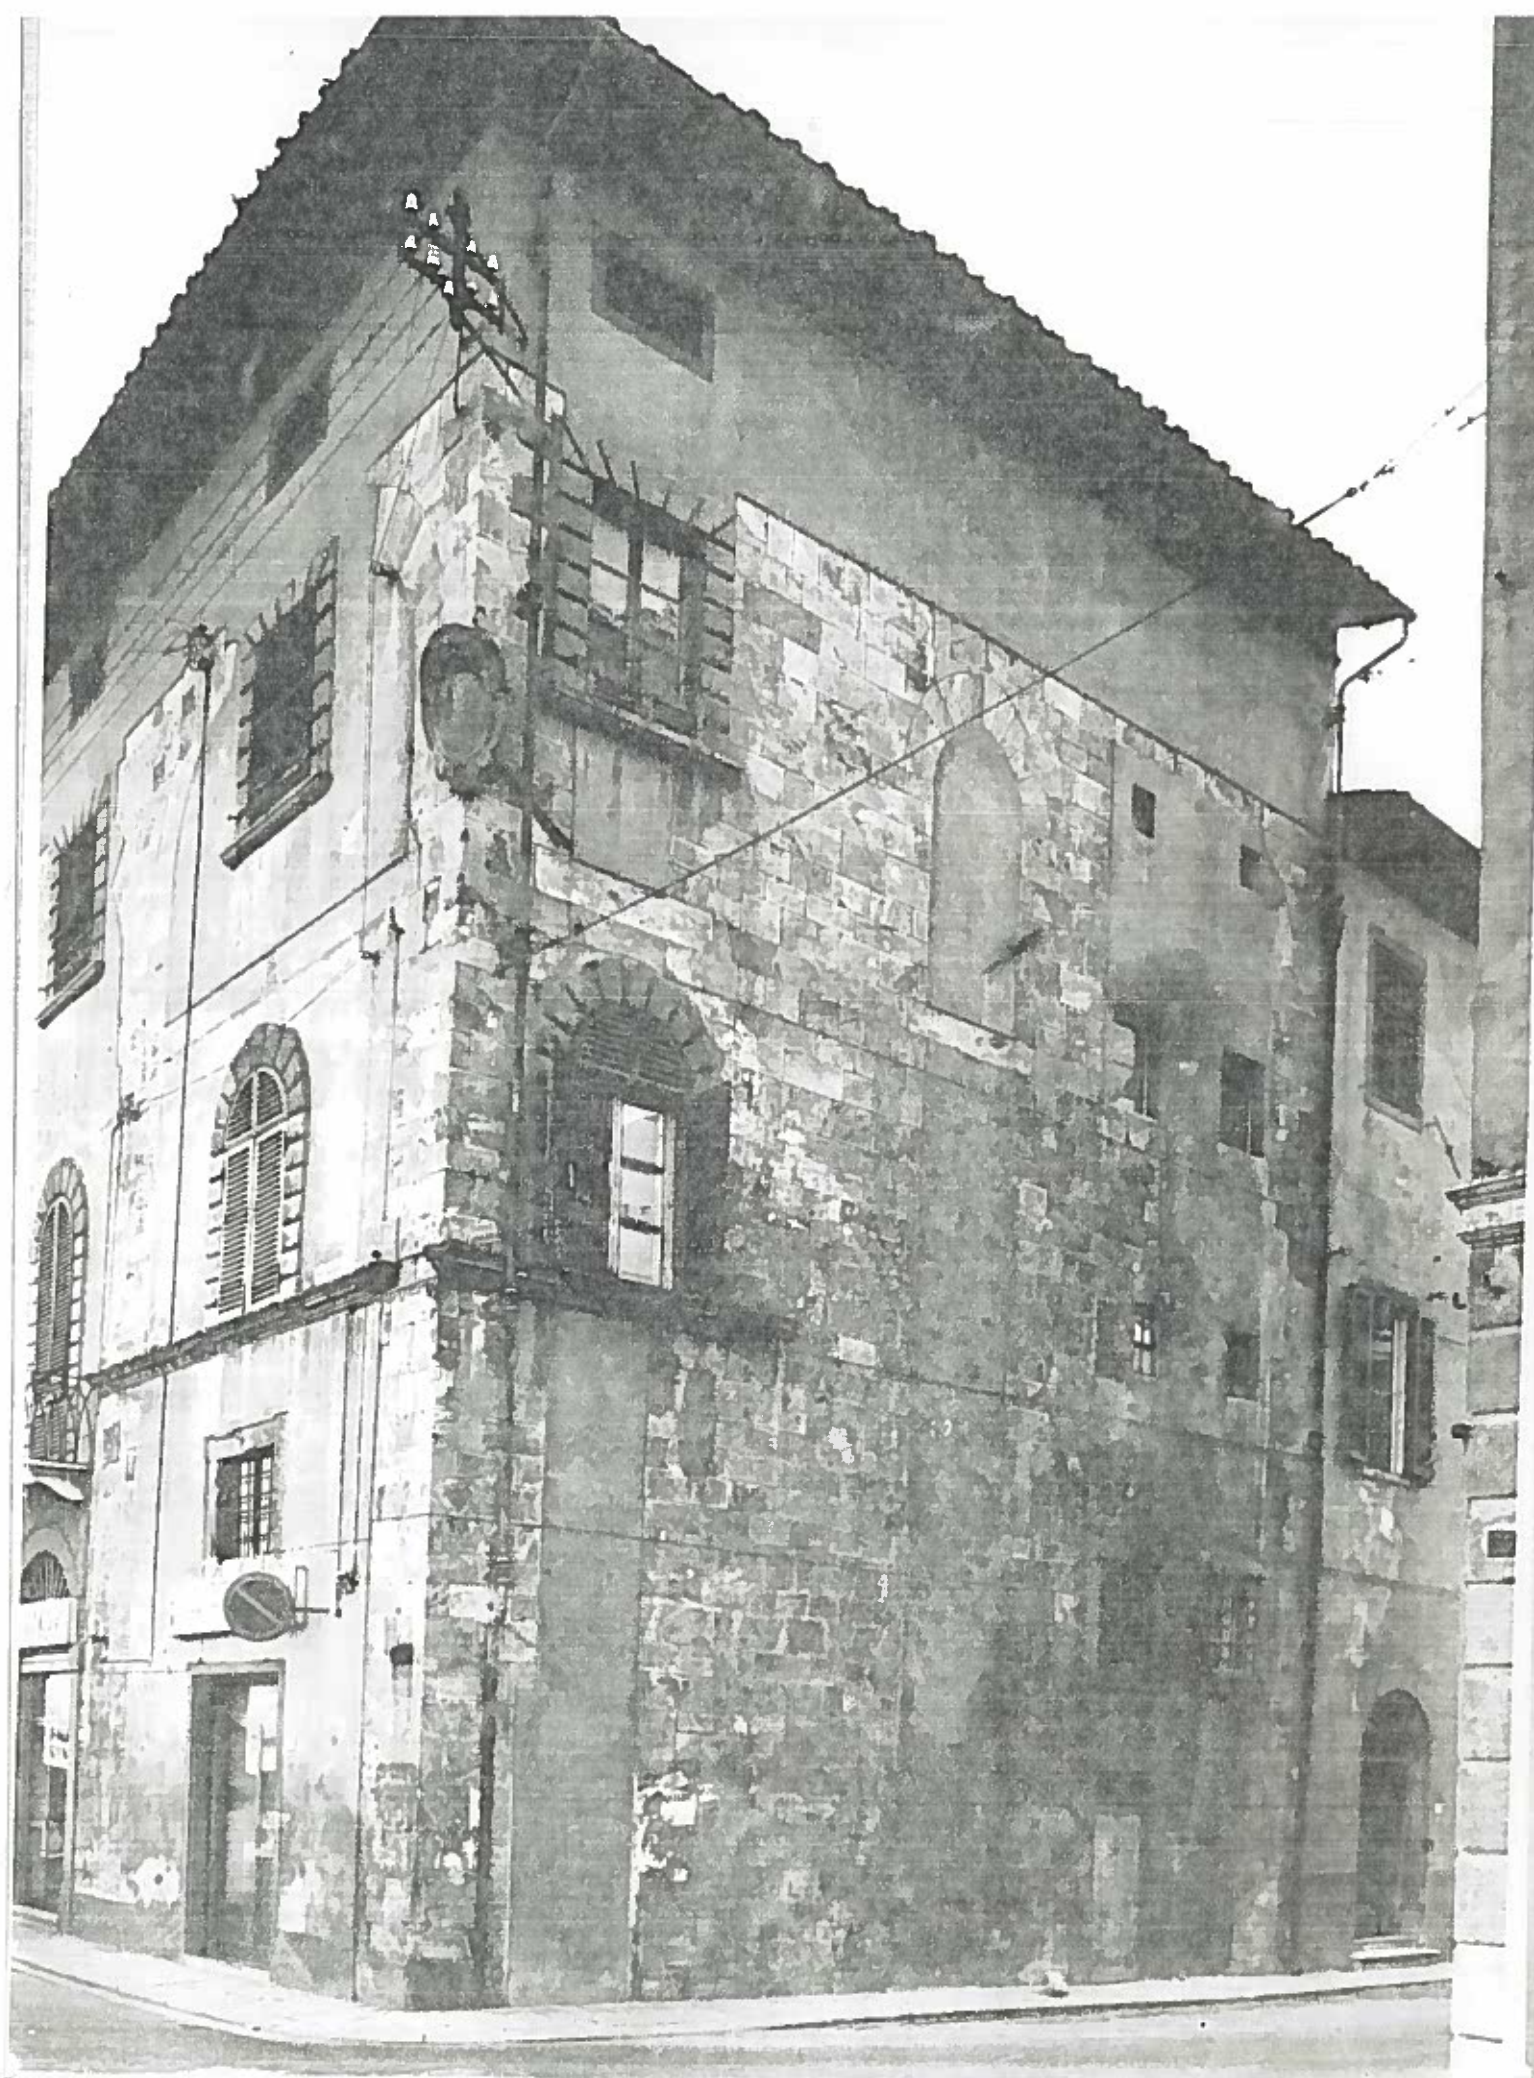
VIA MAZZINI / LUNG. GAMBACORTI

Sullo spigolo, all'altezza del secondo piano, stemma in pietra con decorazione a grottesca.

- C) Via Mazzini: pilastro d'angolo con Lungarno Gambacorti. Facciata continua di muro sino a 2° p. a conci di verrucano regolari; in esso si aprono a 2° p. tre aperture rettangolari, conchiuse per ogni piano da architrave in pietra (si nota però solo per il 2° p.); esse sono conchiuse da un arco a sesto acuto, integro quello dell'apertura centrale e parzialmente quello sulla destra. Sulla cortina di muro verso destra a livello del 2° p. si nota una traccia di imposta di un altro arco (a sesto acuto?) della stessa pietra.

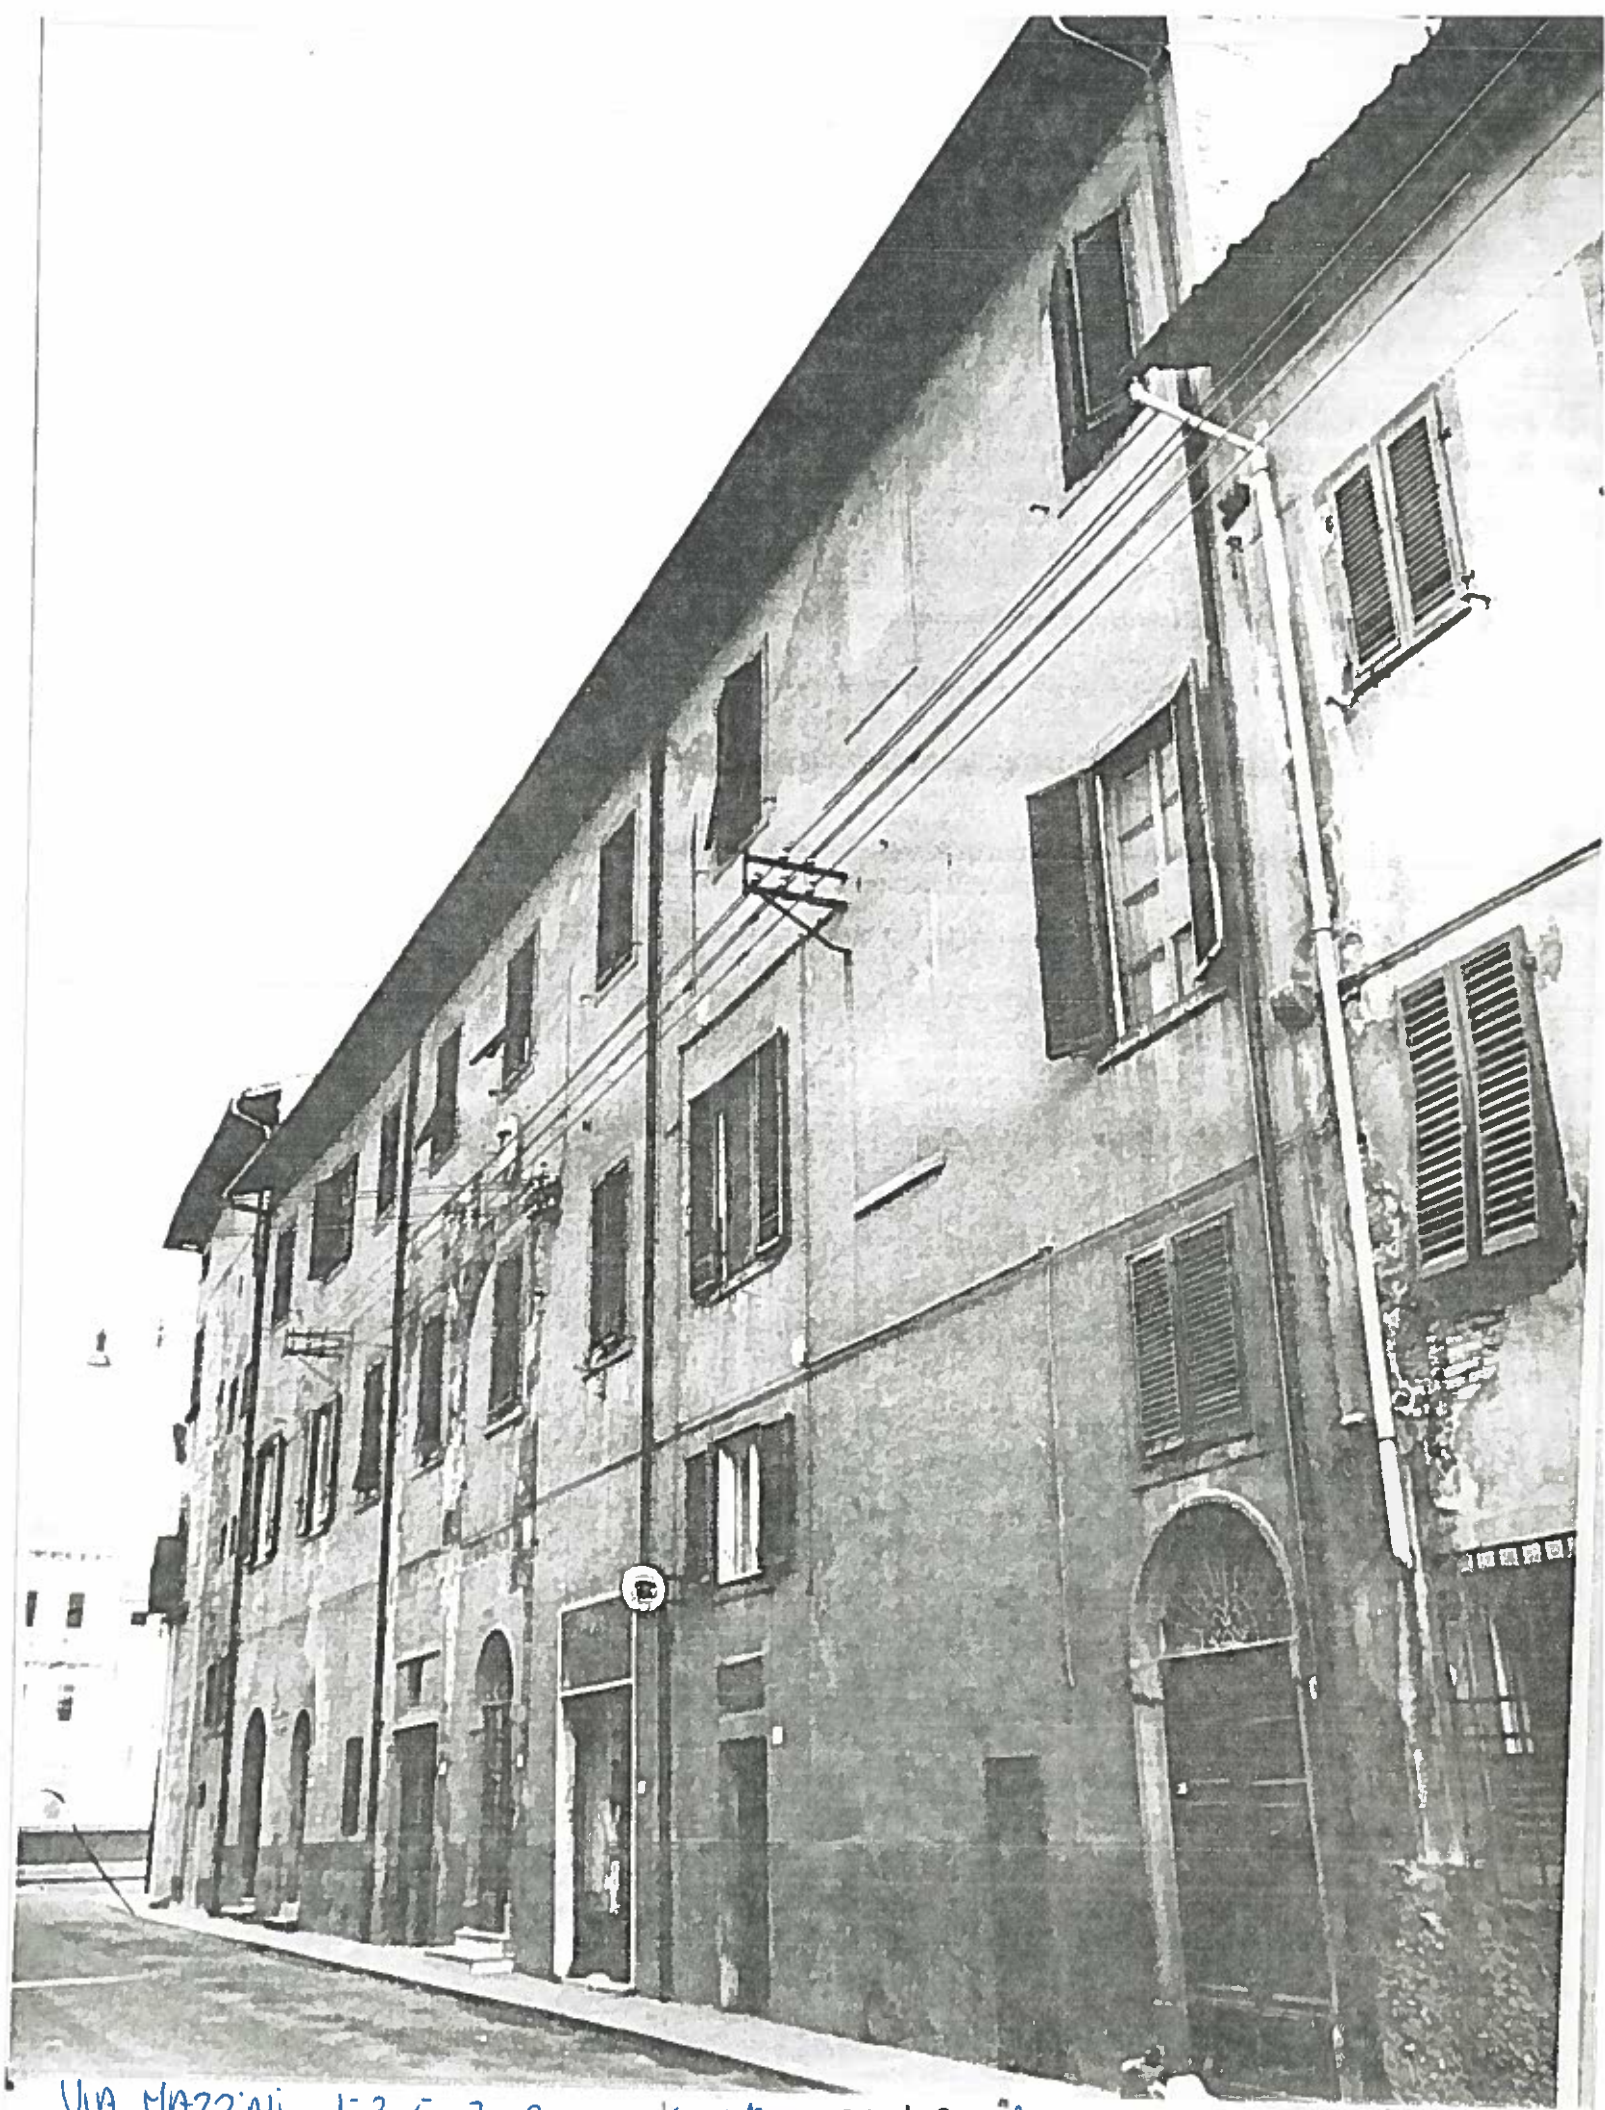
VIA MAZZINI .1-3-5-7-9-11 ISOLATO 38/13 "Negativo 20321

Il fianco destro (su via Mazzini) presenta, al primo e al secondo piano, due ordini di una finestra con cornice come quelle dei rispettivi piani di facciata e tre ordini di due finestrelle rettangolari senza cornice (sulla destra). Al pt. si aprono due finestre rettangolari con grata in ferro e con cornice in pietra e una porta rettangolare non originale. Anche su questo fianco sono visibili i resti di pilastri medievali, anzi, la struttura muraria è quasi totalmente in verrucano.

- D) Via Mazzini: n° 5-7, 3 pilastri di verrucano, collegati poco sopra il pt. da 2 architravi della stessa pietra, e al 1° p. da due frammenti di archi di verrucano a sesto acuto (se ne vede l'imposta di un altro arco nel piano) - come superiore a concio di verrucano

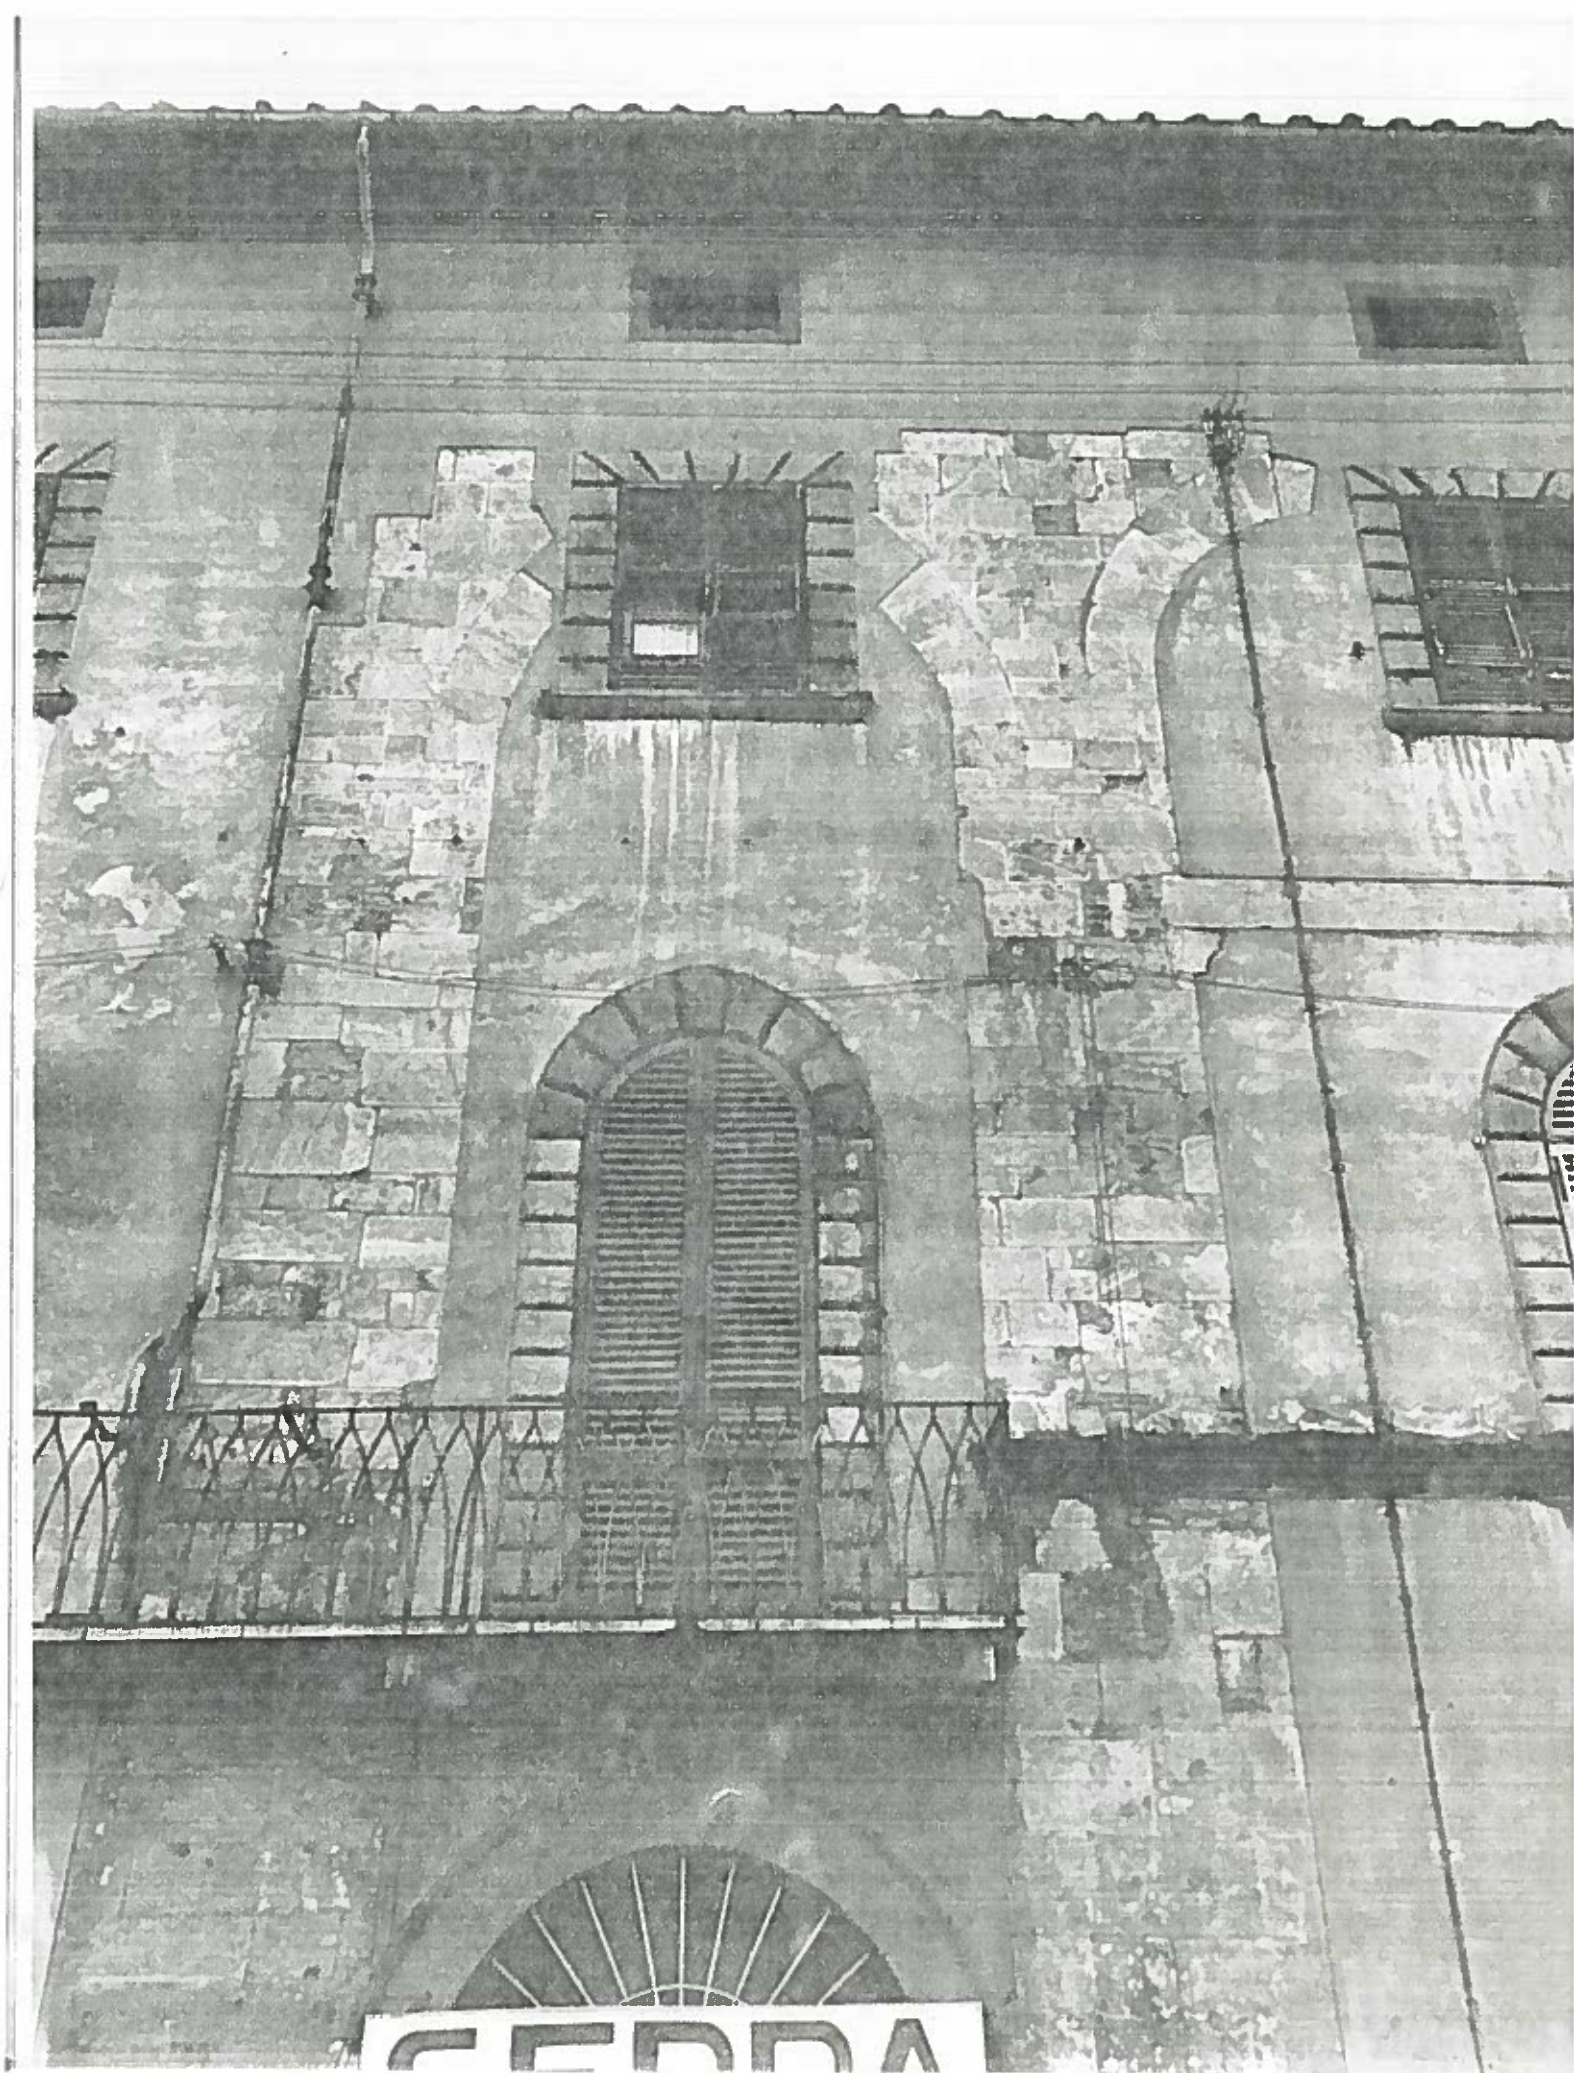
LUNG. GAMBA CORTI nn 21-22-23-24

Edificio di due piani, alto circa mt. 16 con facciata lunga mt. 22 circa.

Al pt., sul centro, due ampi portali archeggiati a tutto sesto con cornici in pietra, fiancheggiati da due porte rettangolari (una per parte) non originali sormontate da una finestrella quadrata con grata in ferro e con cornice in pietra..

Al primo piano, sul centro, due portali ad arco a tutto sesto con cornice a bozze che si affacciano su un balcone con ringhiera in ferro sorretto da quattro mensole e, ai lati, due finestre (una per parte) ad arco a tutto sesto pure con cornice a bozze, chiuse da un ricorso orizzontale in pietra scanalato in cattivo stato di conservazione.

Al secondo piano, quattro finestre rettangolari con cornice a bozze dotata di davanzale scanalato, sormontate da quattro finestrelle rettangolari che danno luce alla soffitta.

Tutto l'edificio sfrutta le strutture di preesistenti case medievali. Sul prospetto sono, infatti, visibili cinque pilastri in verrucano quasi interamente conservati e i resti di archi a sesto acuto pure in verrucano.

- C) Lungarno Gambacorti: n° 22-24, 3 pilastri di verrucano che giungono sino a 2° p.; i primi 2 sono collegati a 2° p. da un arco a sesto acuto di verrucano, il 2° e il 3° da due frammenti di archi a tutto sesto: evidentemente tra questi due ultimi pilastri doveva essercene uno centrale, su cui si impostavano i due archi a tutto sesto, e su cui si impostavano pure i due architravi della stessa pietra, visibili a livello del 2° p.
