# COMUNE DI PISA - Ufficio Centro Storico

Scheda di indagine degli immobili aventi carattere architettonico e urbanistico significativo o con presenza di condizioni di degrado come previsto dagli artt. 7 e 8 della L.R. 21-5-1980, n. 59.

- 1) EVENTUALE NOMINAZIONE DELL'EDIFICIO..... ☐  
"PALAZZO CEVOLI".....
- 2) EDIFICIO VINCOLATO AI SENSI DELLA LEGGE 1089/1939 (prot., Soprintendenza n°.....) ☐

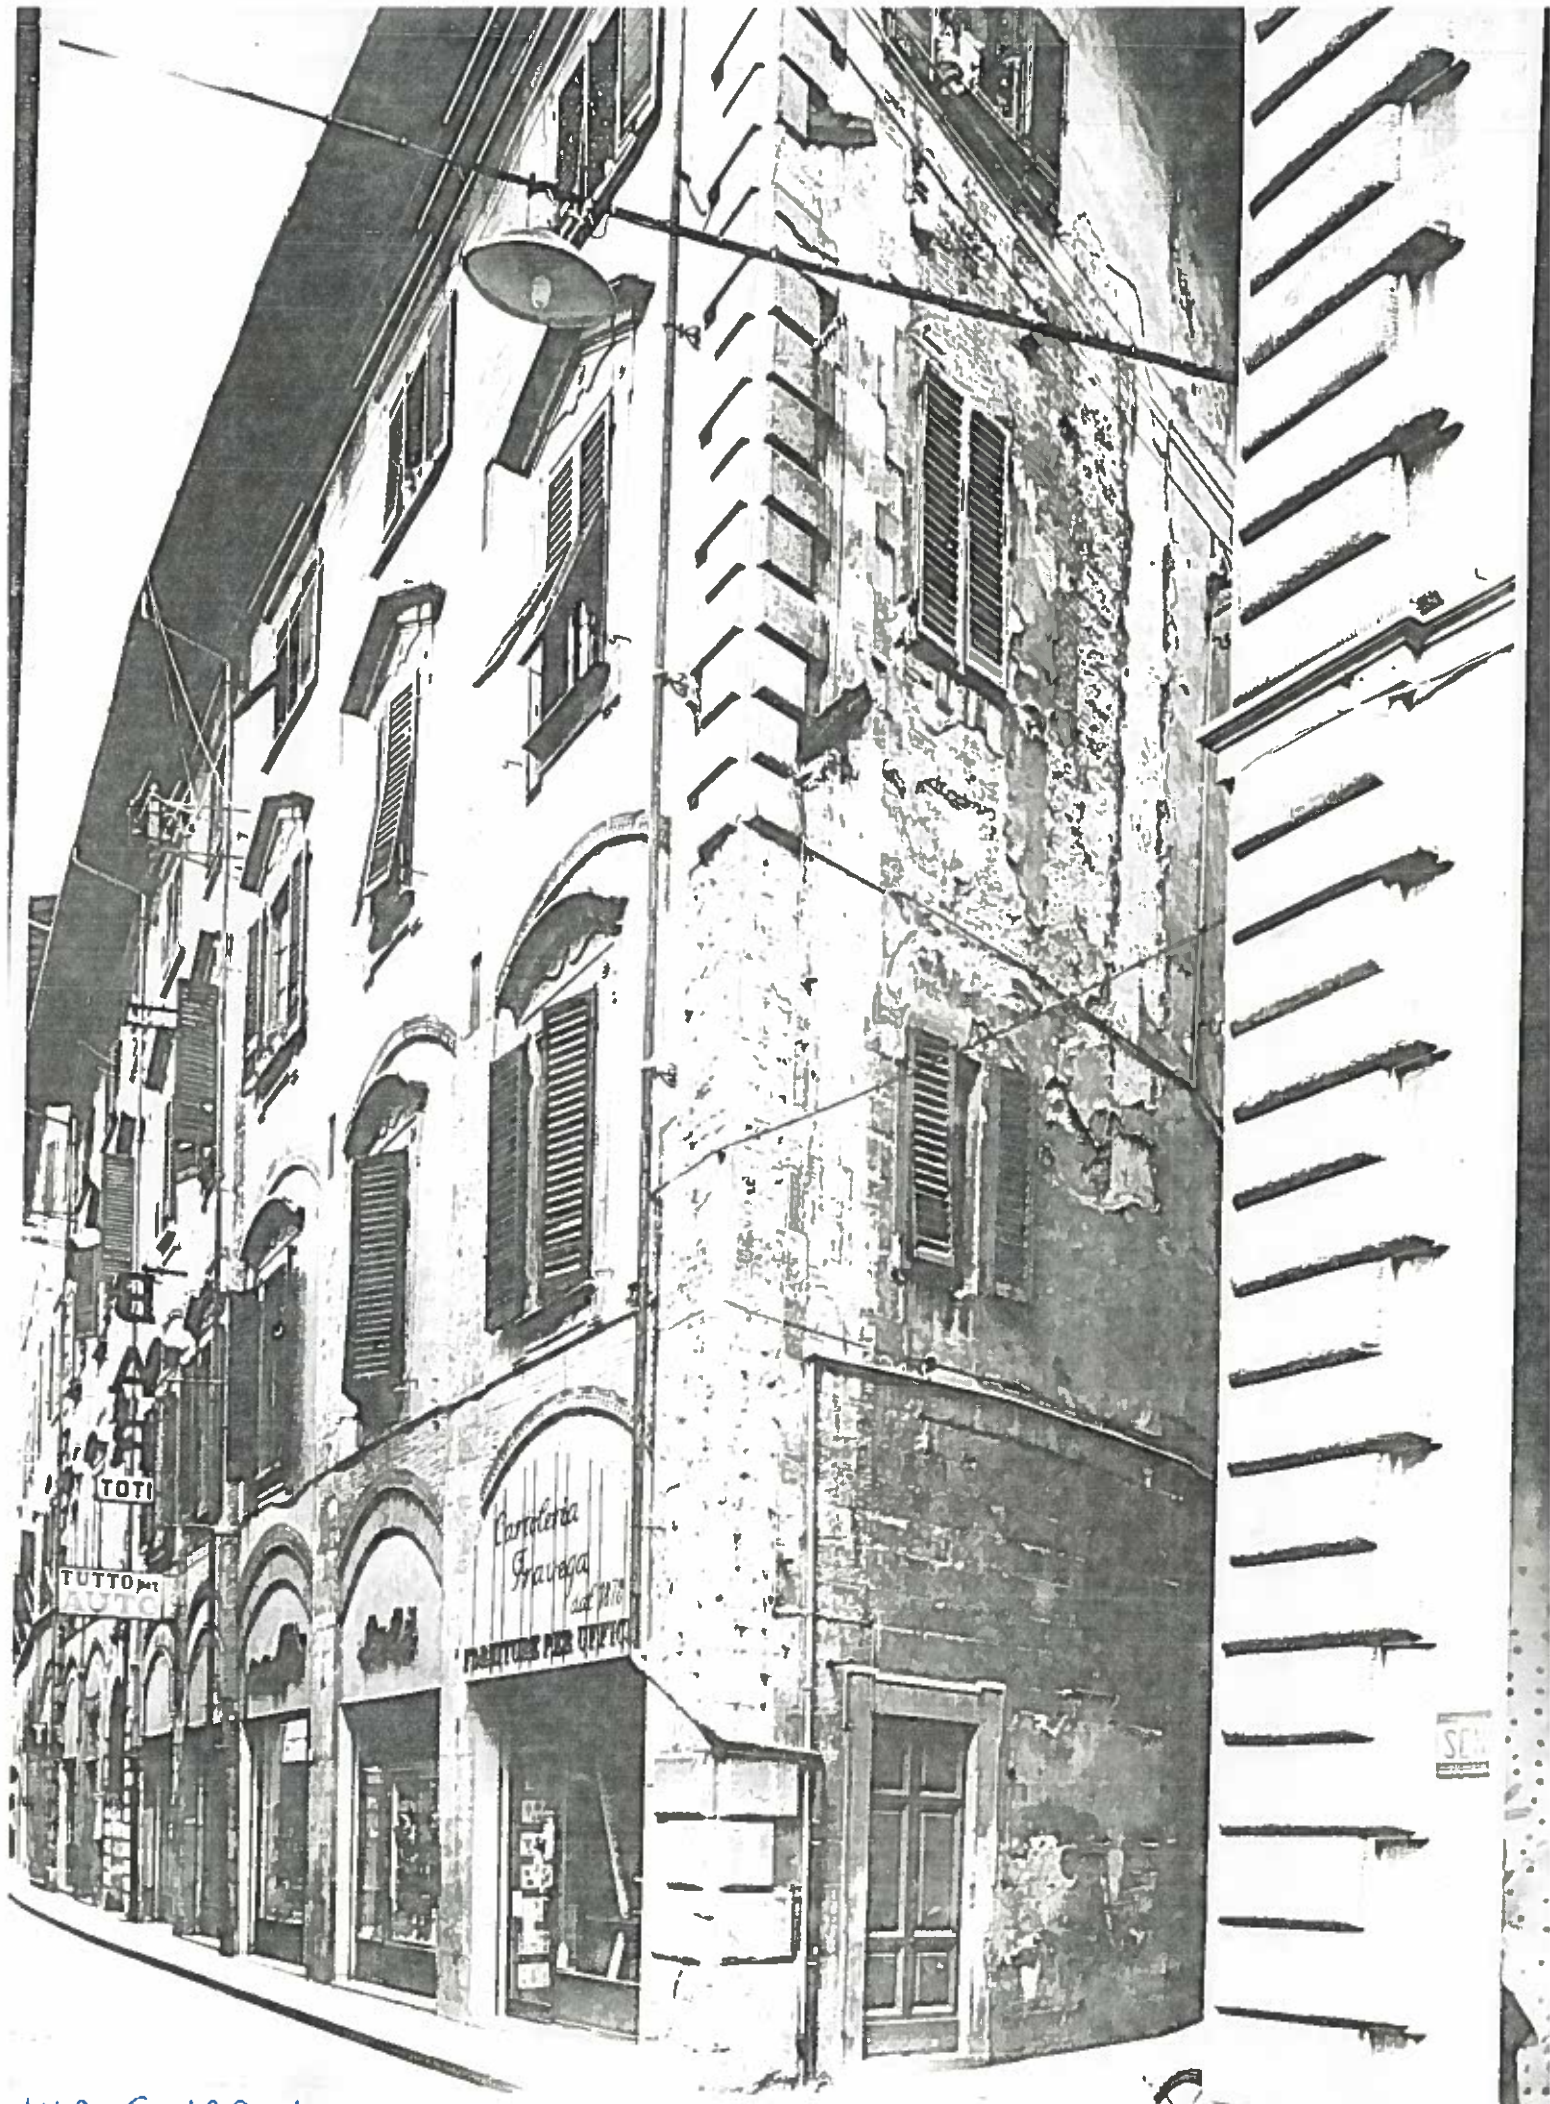
VIA S. MARTINO ANG. Vico del MURO 104-106-108 ISOLATO 105/5 REG. 14053

- C) Via S. Martino: n° 112-102 9 pilastri: il primo e l'ultimo quasi completamente nascosti dal bugnato del palazzo, sono in verrucano. A pt. tutti sono della stessa pietra, il secondo, il quinto e il nono giungono sino al 1° p.; il terzo, settimo e ottavo sino al 2° p., il quarto e sesto da pt. continuano in mattone. Tra essi sono inseriti a pt. 7 archi ribassati in cotto con ghiera lavorata a stampo; al 1° p. 8 archi simili con ghiera modanata.

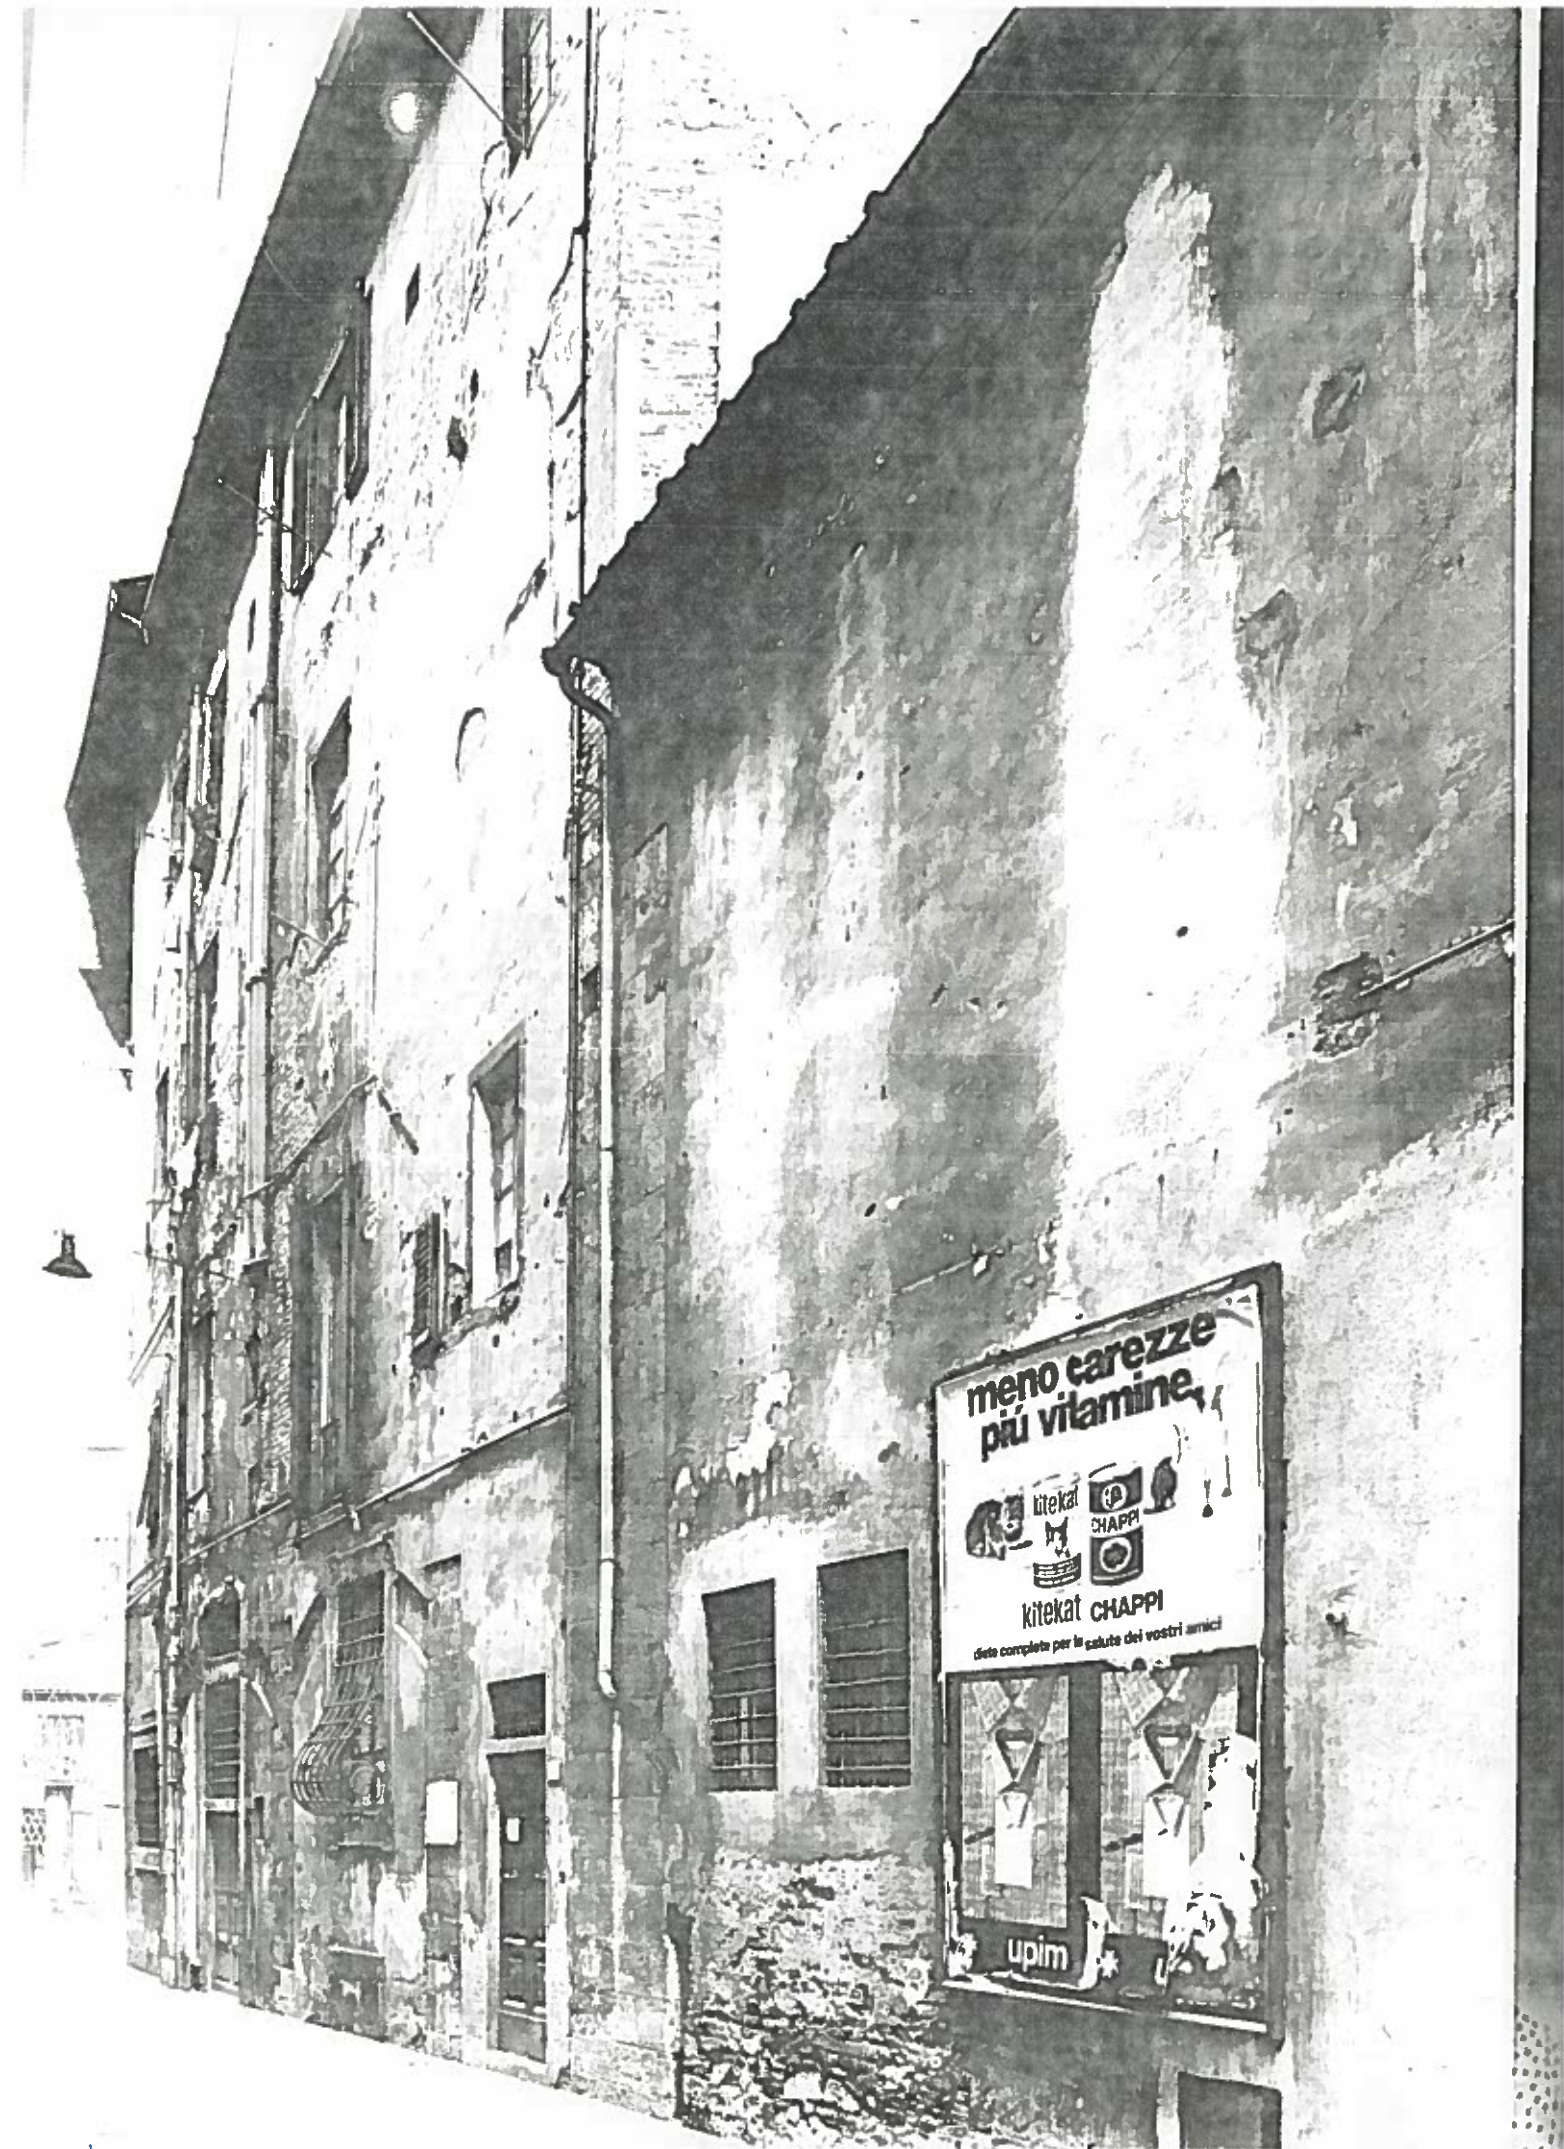
Orsola DEL' MORO (Pal. CEVA) ISOLATO 55/5 NEG. 13815

- C) Via del Moro: a pt. muro di verrucano a conci ben rifiniti e regolari, in cui forse si apriva una porta. Al 1° p. struttura di muro a mattoni continuo, eccetto che agli angoli dove sono cantoni di verrucano. Verso l'angolo si apre una finestra ad arco a tutto sesto in cotto con ghiera semplice (costituita da un mattone ricurvo contornante l'archivolto). Al 2° p. continua il muro a mattoni e in posizione simmetrica a quella del 1° p. si apre una finestra simile; si intravede di entrambe soltanto la ghiera dato che il vano è chiuso da cortina di muro a mattone. Sopra la finestra del secondo piano 2 mensole sporgenti in verrucano, infisse nel muro a mattoni.

L'andamento curvilineo del fianco sul vicolo del Moro, il tessuto murario costituito al pt. e, in parte, anche ai piani superiori, da grossi conci di verrucano e, infine, la disposizione non simmetrica di porte e finestre, provano ulteriormente che tutto l'edificio sfrutta le strutture portanti di case medievali.
