# COMUNE DI PISA - Ufficio Centro Storico

Scheda di indagine degli immobili aventi carattere architettonico e urbanistico significativo o con presenza di condizioni di degrado come previsto dagli artt. 7 e 8 della L.R. 21-5-1980, n. 59.

Via e/o Piazza S. MARTINO

- 1) EVENTUALE NOMINAZIONE DELL'EDIFICIO..... ☒  
"CASA MACCHIA"
- 2) EDIFICIO VINCOLATO AI SENSI DELLA LEGGE 1089/1939 (prot. Soprintendenza n° 119.....) ☒

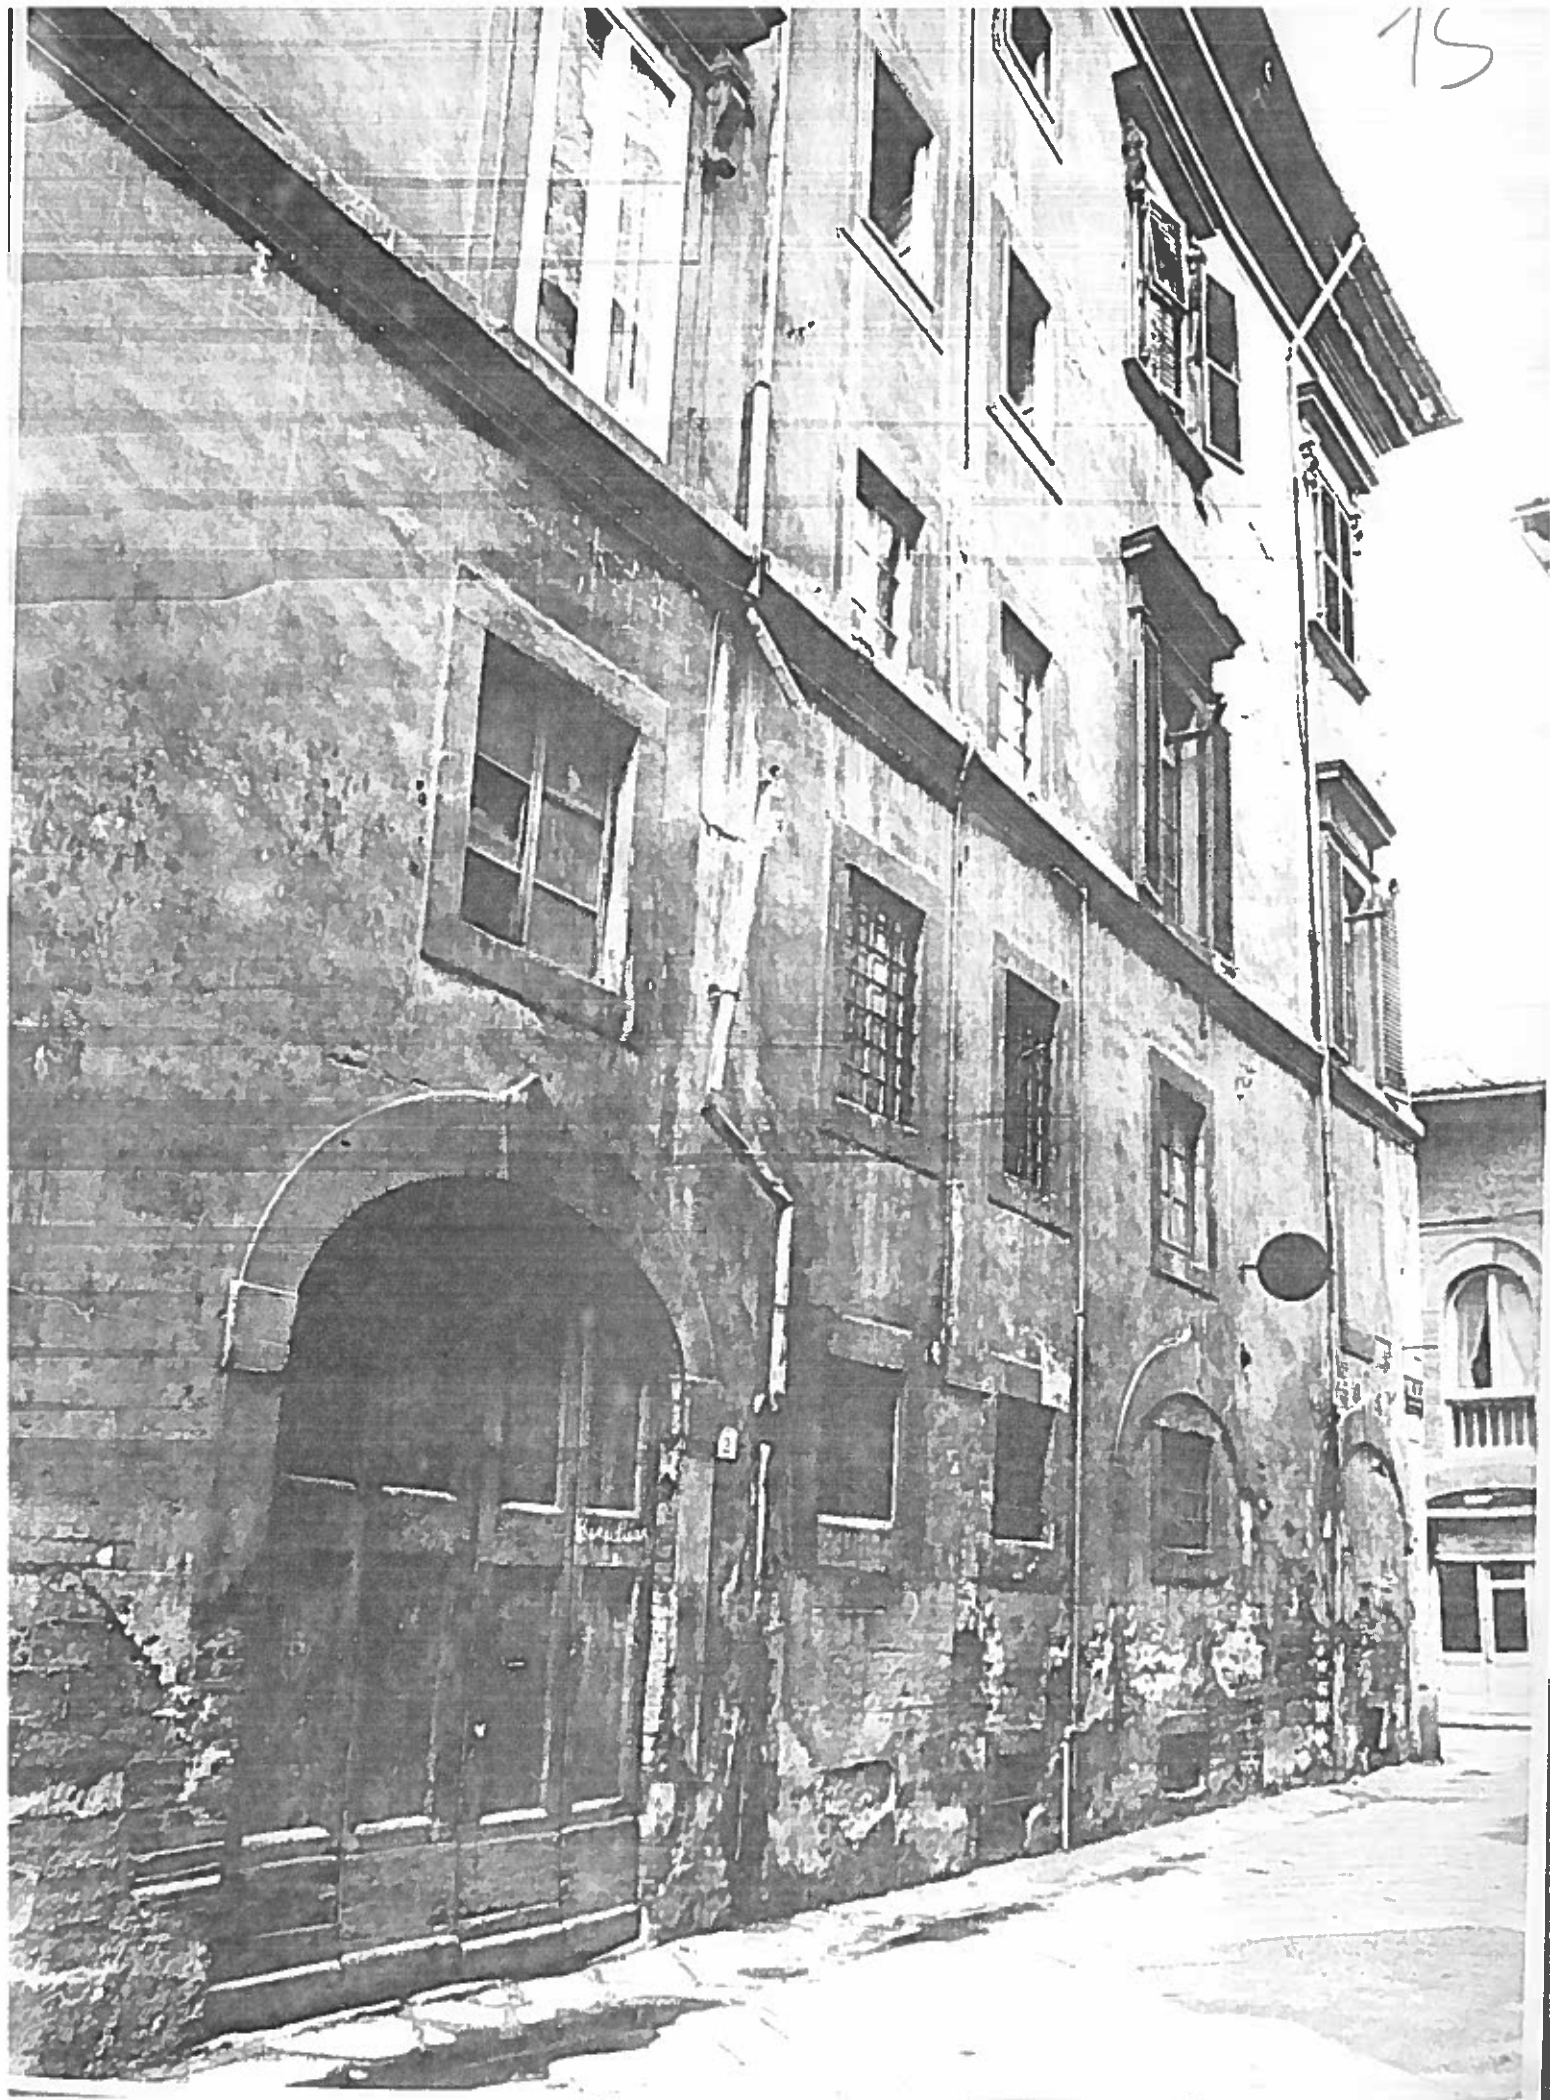
VIA GORI 2

Il fianco sinistro dell'edificio (su via Pietro Gori), lungo circa mt.30, presenta: al pt. tre ampi portali ad arco scemo con cornice in pietra

(già ad uso di rimesse); otto finestre di varie dimensioni (cinque rettangolari e tre quadrate) disposte senza pretese di simmetria.

Al primo piano, cinque finestre rettangolari con cornici in pietra del tipo di quelle del primo piano di facciata (l'ultima a sinistra, più lunga, è dotata di un balconcino con grata in ferro); fra la terza e la quarta da sinistra, due altre finestrelle di forma pressochè quadrata con semplice cornice.

C) Via Gori: a pt. si notano, oltre il cantone di verrucano angolare, un muro continuo a conci di verrucano rozzi, che termina con cantoni ben rifiniti. Ai piani superiori il muro prosegue verso l'angolo con Via S.Martino in mattoni mentre continuano i cantoni angolari. Il tutto è in massima parte ricoperto da intonaco e quindi non molto leggibile.

D) Via Gori: n° 6, al 1° p. resto di arco ribassato in cotto con ghiera semplice non aggettante.

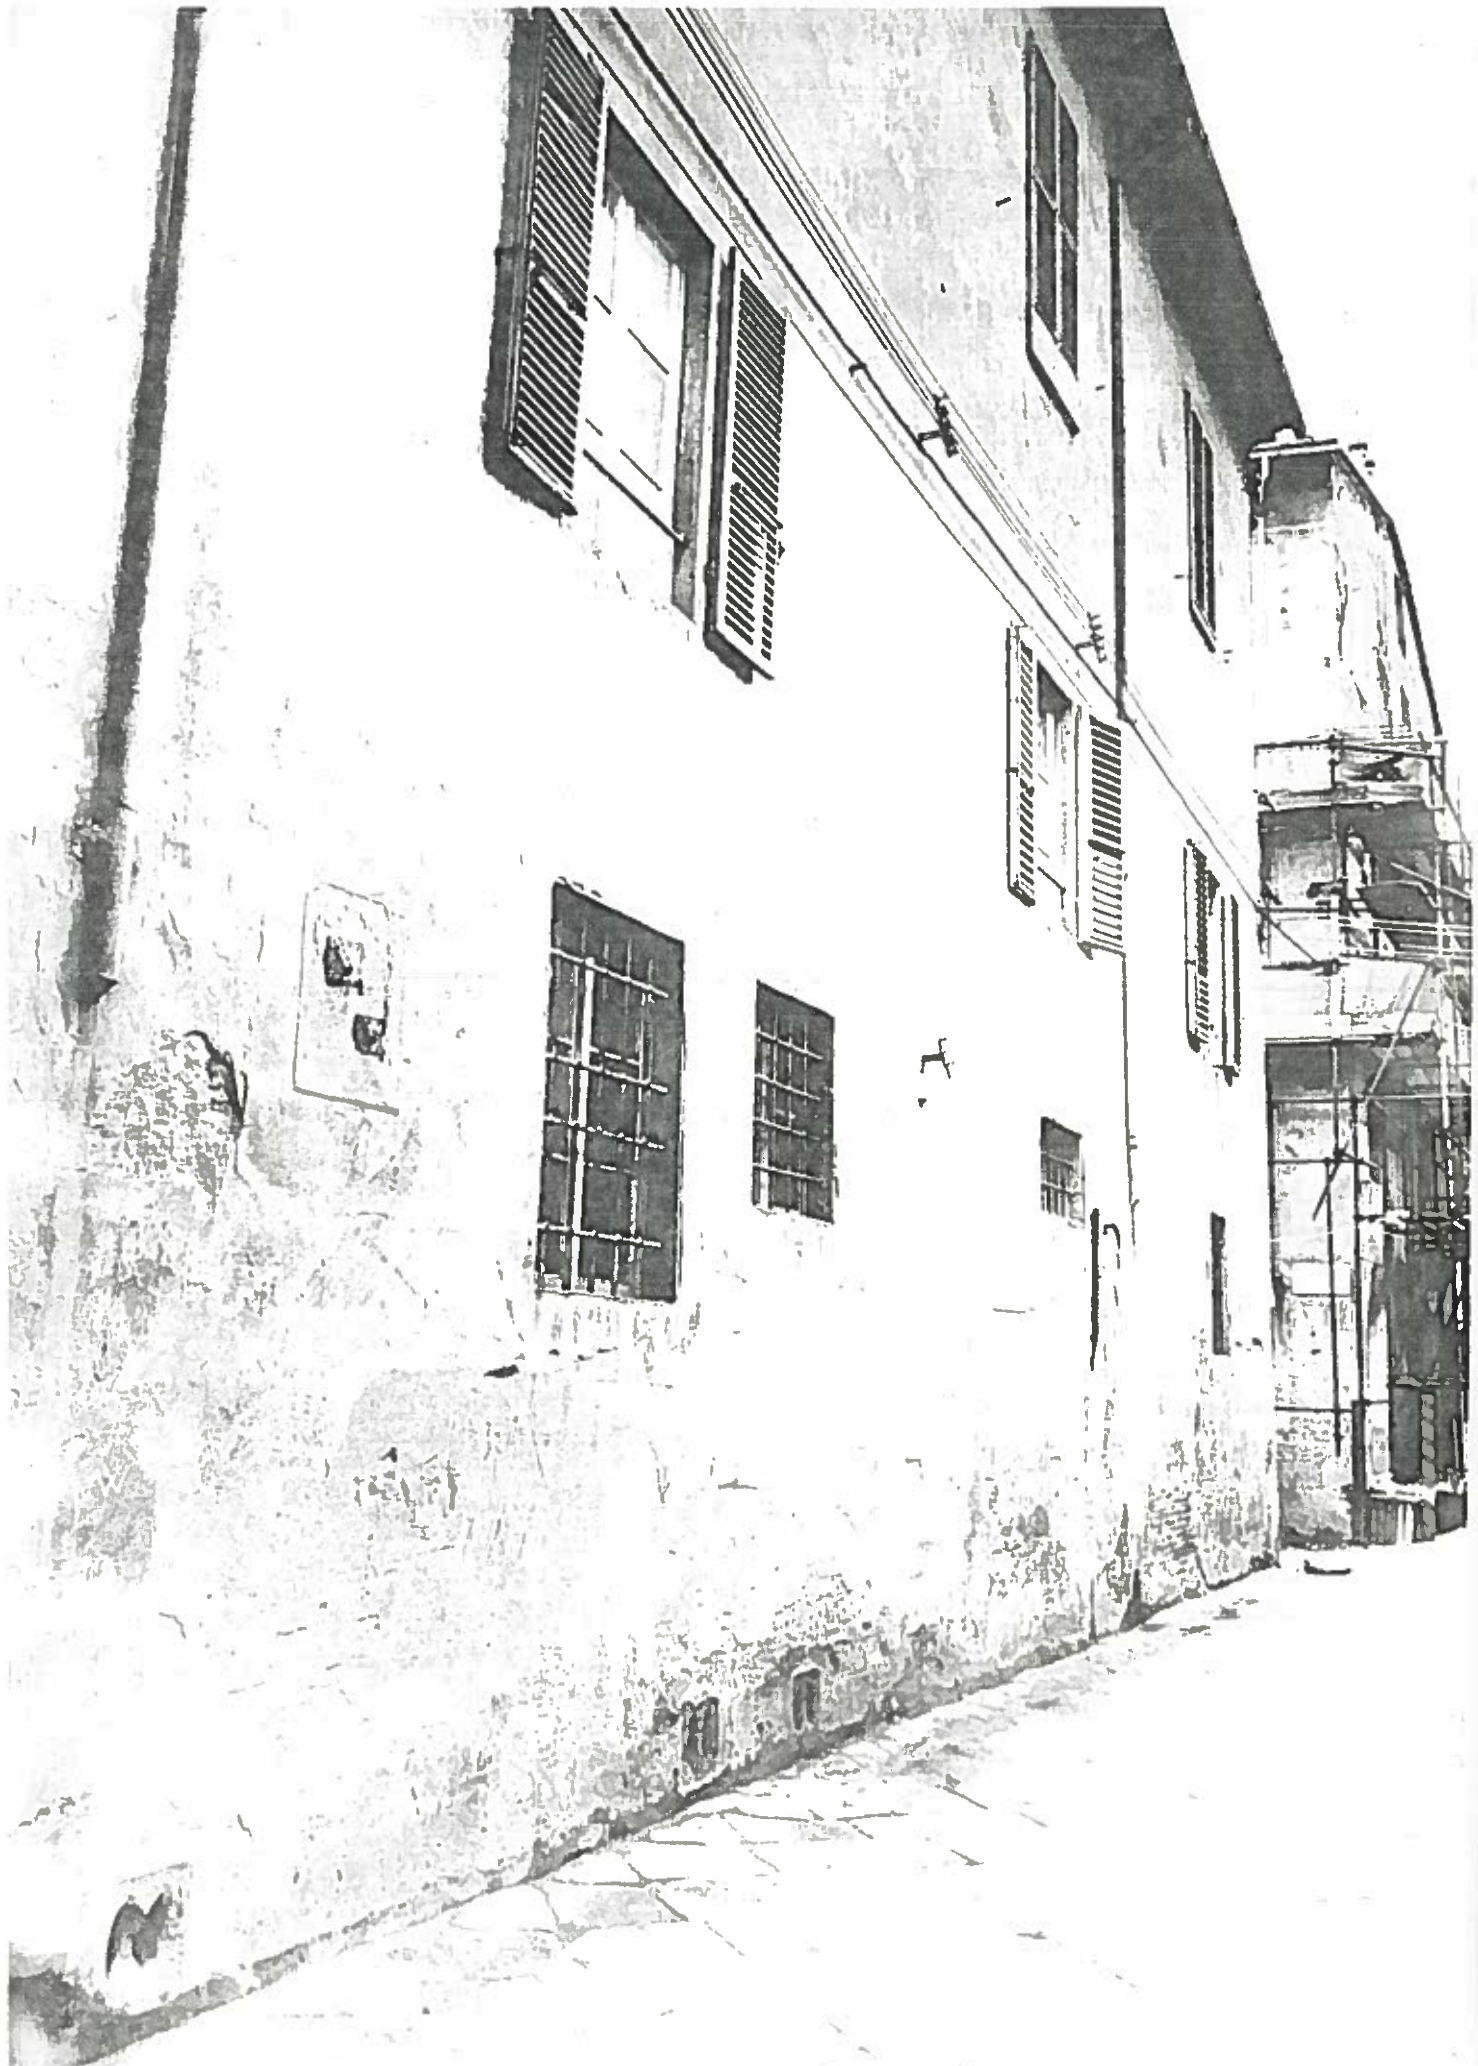
VICOLU DEGLI AUBIANI

B) Vicolo degli Albiani: a pt. un pilastro di verrucano che da circa 1 mt. dal livello stradale continua in mattone; su esso si impostano due archi ribassati in cotto con ghiera non aggettante semplice. Presso n° 1 un arco ribassato in cotto con ghiera aggettante non lavorata.

Al secondo piano, stesso numero di finestre con disposizione analoga a quelle del primo. La mancanza di simmetria nella disposizione dei portali e delle finestre è da attribuirsi, anche in questo caso, al condizionamento esercitato dalle strutture medievali preesistenti presenti anche sul fianco destro dove sono visibili resti di pilastro e resti di tre archi ribassati in mattoni con ghiera non aggettante.
