COMUNE DI PISA - Ufficio Centro Storico

Scheda di indagine degli immobili aventi carattere architettonico e urbanistico significativo o con presenza di condizioni di degrado come previsto dagli artt. 7 e 8 della L.R. 21-5-1980, n. 59.

da Tesi MAGGI/ ELENCO EDIFICI DAL 1406 AL 1800

Lungarno Galilei n. 8

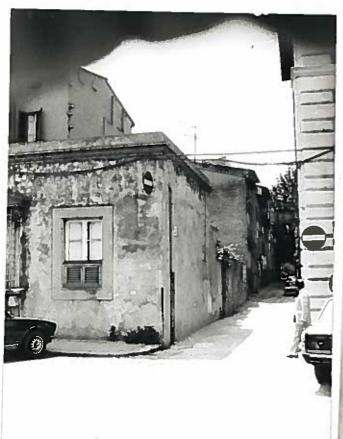
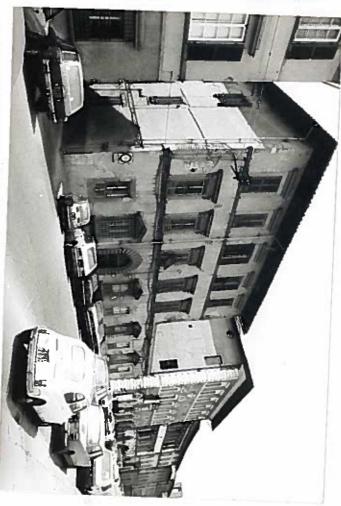
IDENTIFICAZIONE FOTOGRAFICA 19168 - 19169 -19170

Edificio di due piani, alto mt. 18 circa con facciata lunga mt. 31 circa ca.

Al pt., portale con cornice a bozze a cuscinetto, archeggiato a tutto sesto (fra la seconda e la terza finestra da sinistra); quattro finestre con grata in ferro e cornice in arenaria dotate di davanzali sor retti da due mensole e sormontate da timpani pure poggianti su mensole; quattro finestre rettangolari, più piccole delle precedenti, con ampia cornice non aggettante (queste ultime finestre si alternano con disposizione simmetrica alle precedenti).

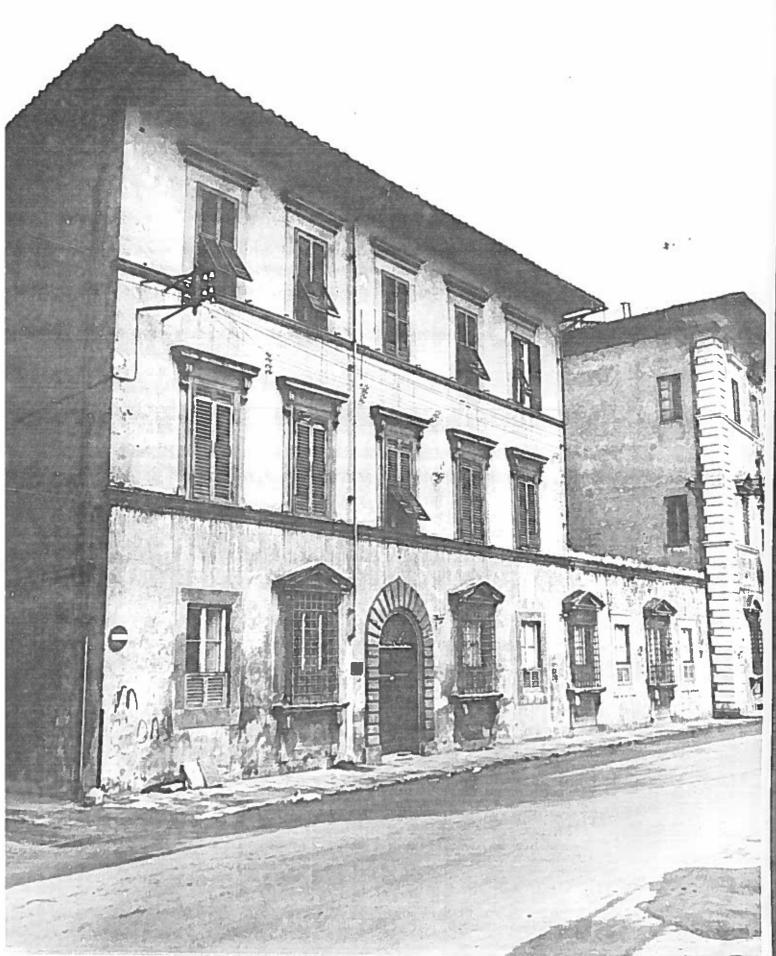
WING. GALLEI 8 ISOLATO 63/1 NEGATIVO 19168

Al primo piano (sulla parte destra l'edificio è demolito per un tratto pari a circa 8 mt.) cinque finestre rettangolari con cornici scanalate in pietra dotate, nellaparte superiore, di aggetti rettilinei sorretti da mensole e terminanti, in basso, su un cornicione.
