# COMUNE DI PISA - Ufficio Centro Storico

Scheda di indagine degli immobili aventi carattere architettonico e urbanistico significativo o con presenza di condizioni di degrado come previsto dagli artt. 7 e 8 della L.R. 21-5-1980, n. 59.

Via e/o Piazza

Costituzionale

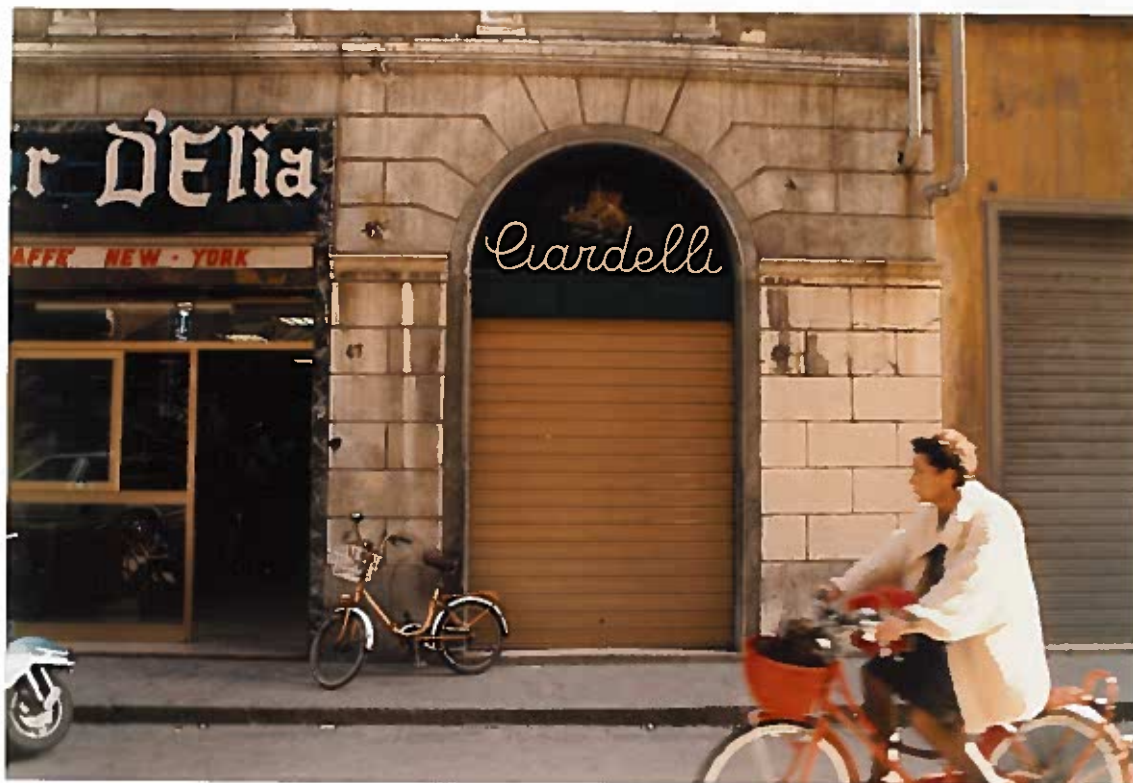
### IDENTIFICAZIONE FOTOGRAFICA

| | | materiale |
|---|---|---|
| cornici riportate | <input checked="" type="checkbox"/> | MARMO (CORNICE SAGOMATA COLOR VERDE) |

| TIPO (**) | L | NL | MATERIALE | POSIZIONE |
|---|---|---|---|---|
| altro SCRITTA | <input type="checkbox"/> | <input checked="" type="checkbox"/> | LEGNO (VERNICIATO BIANCO) | |

NOTE LA CORNICE IN MARMO DEL PALAZZO CHE GIRAVA SUGLI ANGOLI DELLE APERTURE DEI NEGOZI E STATA TAGLIATA PER INSERIRE LE NUOVE CORNICI

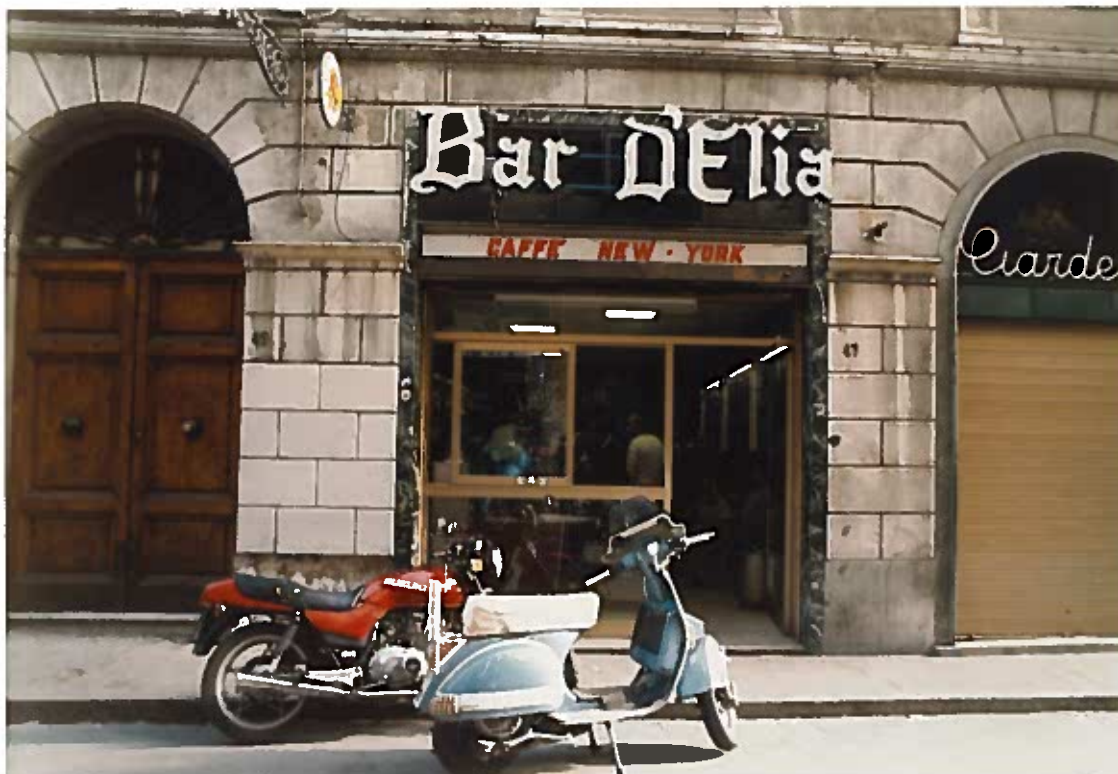
### IDENTIFICAZIONE FOTOGRAFICA

originaria ☐ modifica individuale ☒ modifica complessiva ☐

cornici riportate ☒ MARMO VERDE CON VERNATURE BIANCHE

| TIPO (**) | L | NL | MATERIALE | POSIZIONE |
|---|---|---|---|---|
| altro LETTERE | <input checked="" type="checkbox"/> | <input type="checkbox"/> | PLEXIGLAS | |

NOTE INFISSO IN ALLUMINIO ANODIZZATO

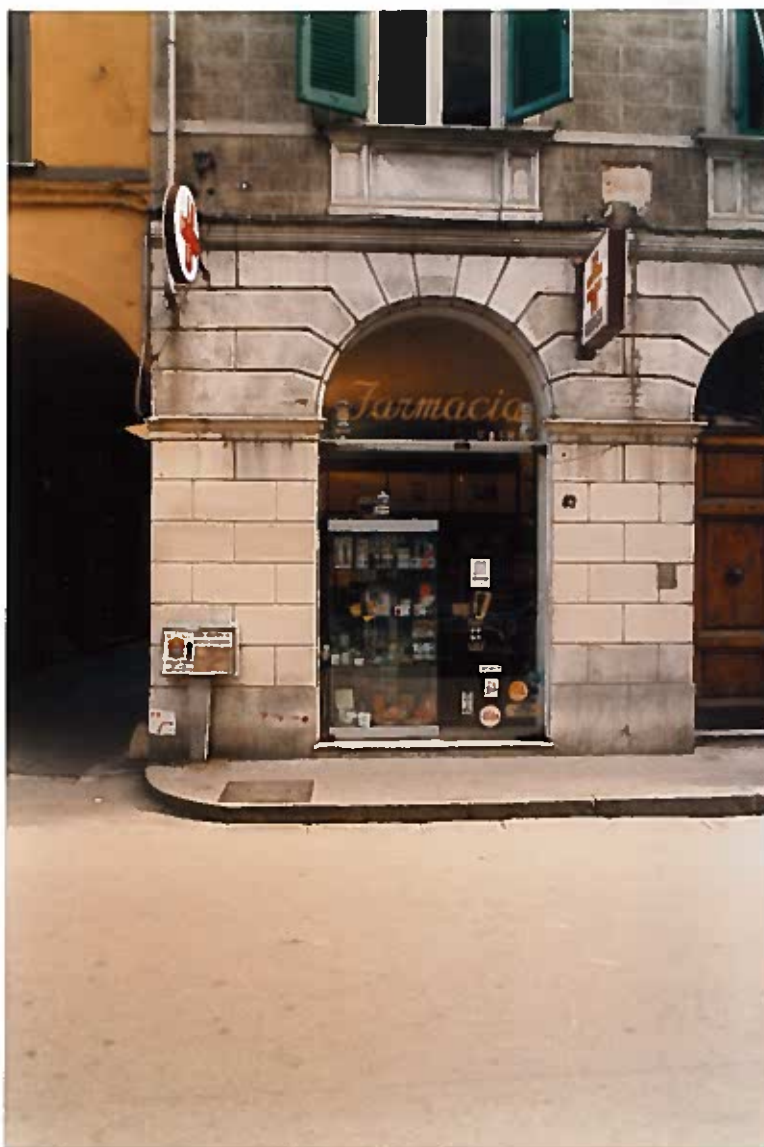
IDENTIFICAZIONE FOTOGRAFICA

| | | materiale |
|---|---|---|
| cornici originali | <input checked="" type="checkbox"/> | BOZZATO DI MONACO E BOZZATO IN MARMO |

| TIPO (**) | L | NL | MATERIALE | POSIZIONE | |
|---|---|---|---|---|---|
| a bandiera | <input checked="" type="checkbox"/> | <input type="checkbox"/> | N°2 PLEXIGLAS | interna all'apertura | <input checked="" type="checkbox"/> |
| altro SCRITTA | <input type="checkbox"/> | <input checked="" type="checkbox"/> | | | |
