# COMUNE DI PISA - Ufficio Centro Storico

Scheda di indagine degli immobili aventi carattere architettonico e urbanistico significativo o con presenza di condizioni di degrado come previsto dagli artt. 7 e 8 della L.R. 21-5-1980, n. 59.

Foglio catastale n° 125Particella/e n° 562-563Via e/o Piazza S. Martinon° 37-39-41

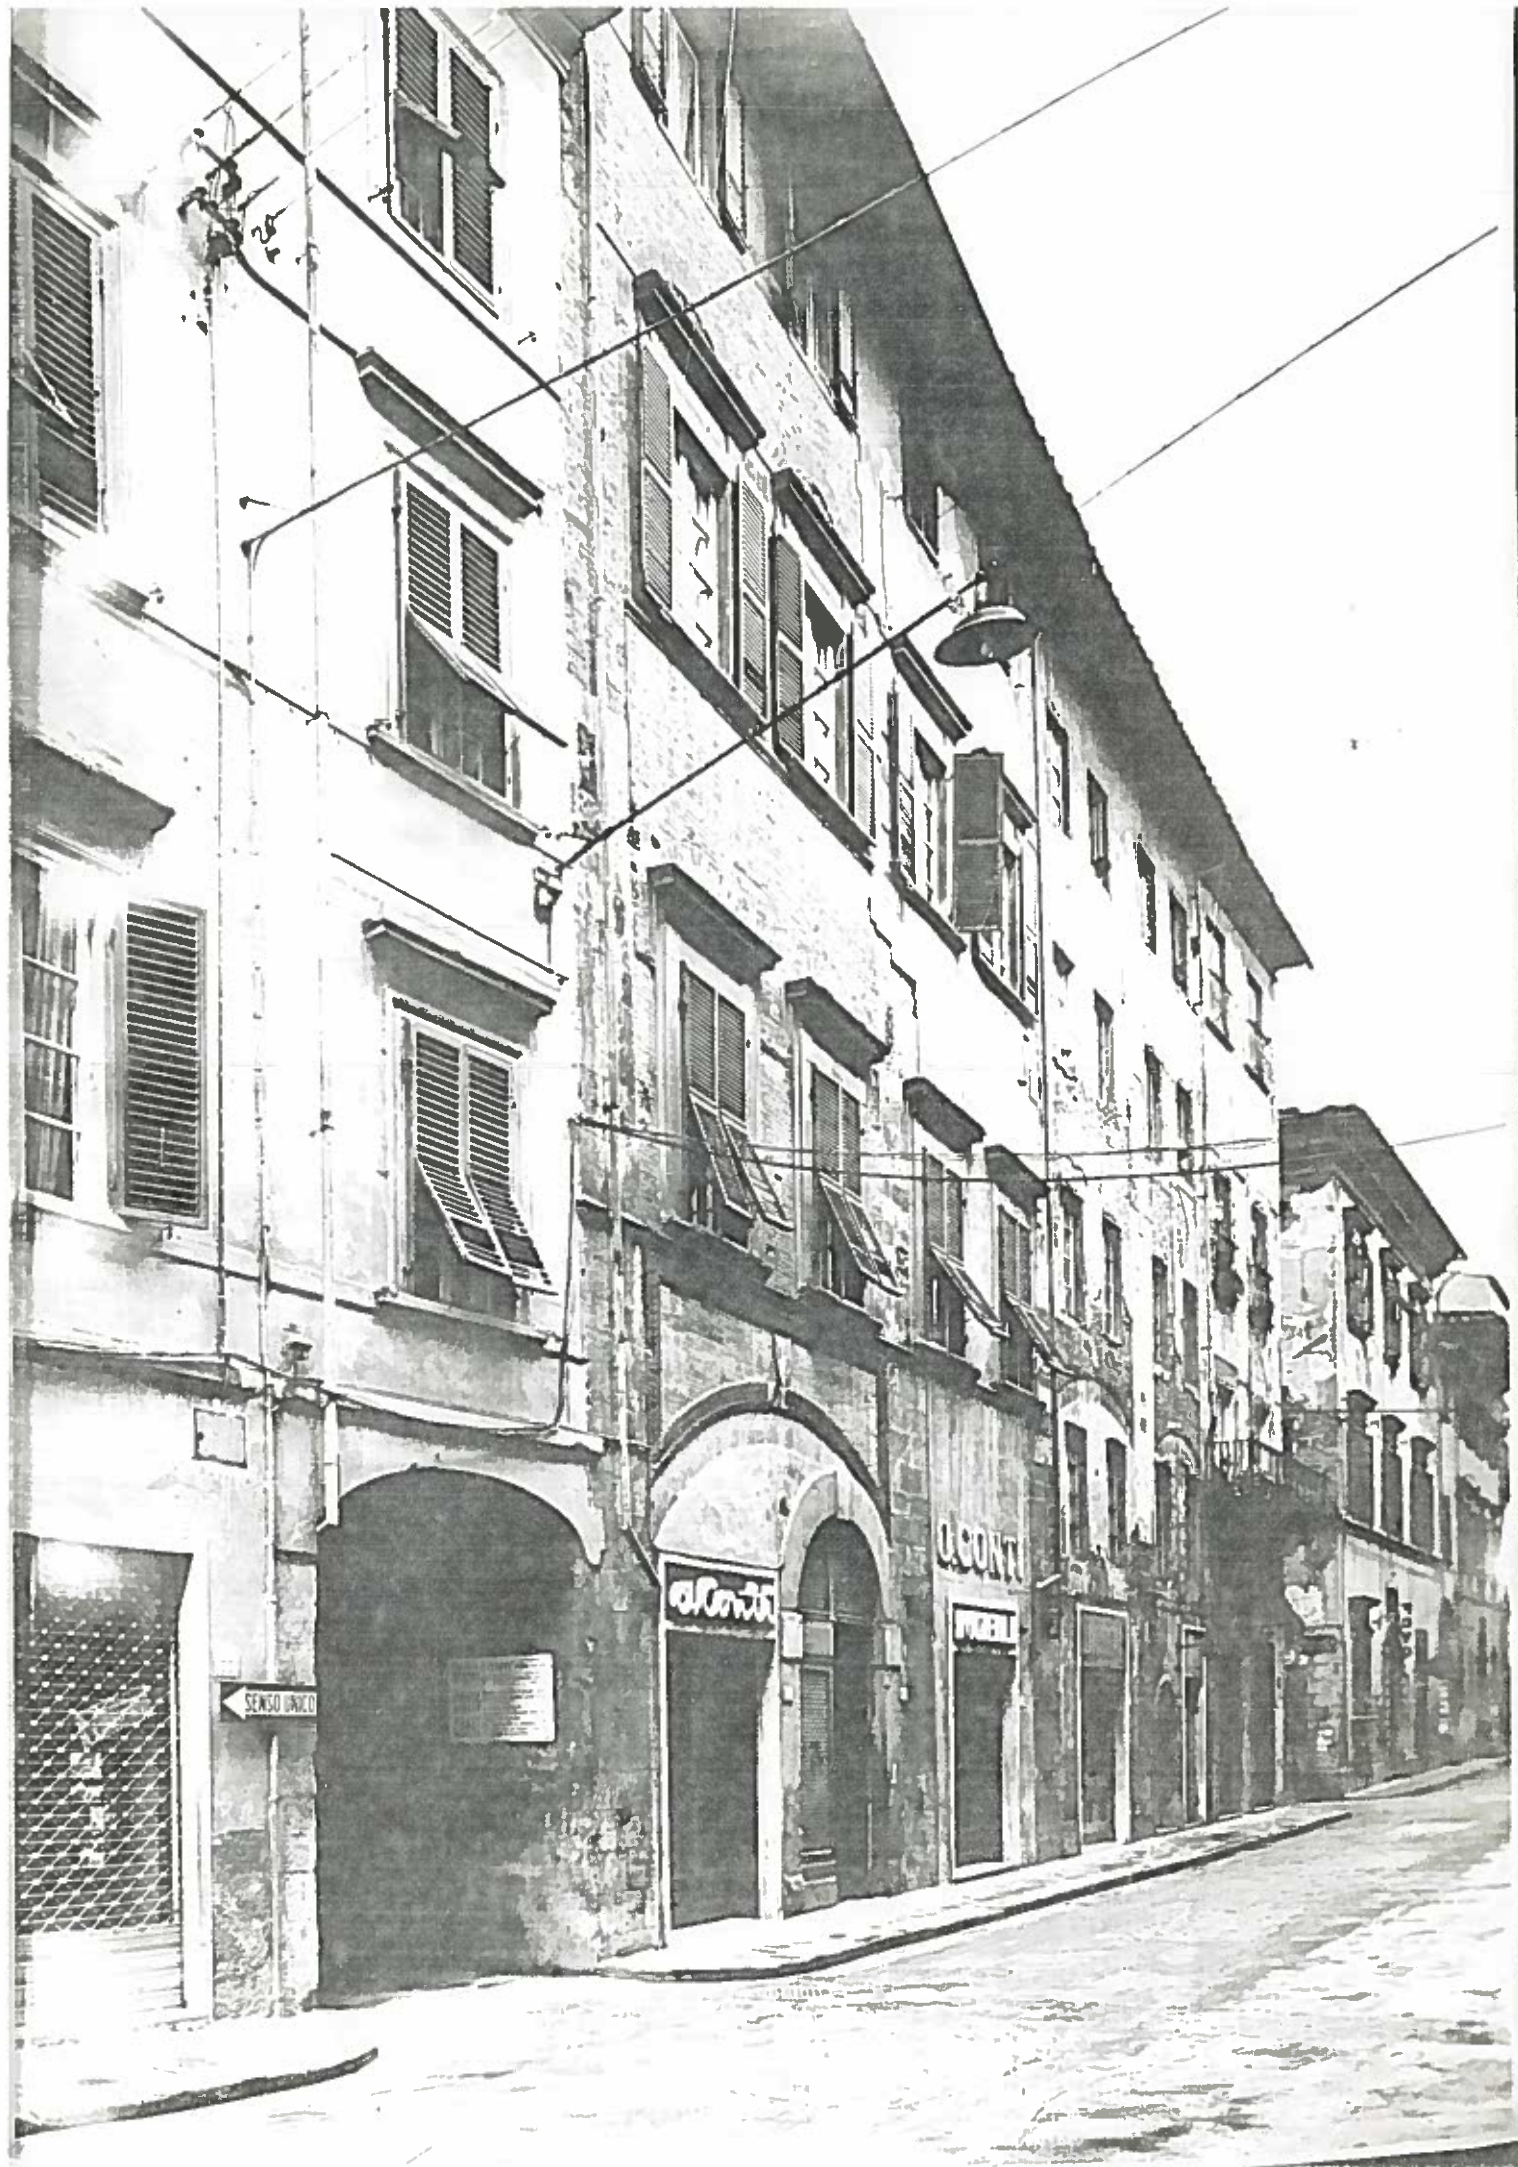
Alipratos 14031

Via S.Martino nn. 35-37-39

Edificio di tre piani, alto circa mt. 20 con facciata lunga mt. 13 circa.

Al pt., portale ad arco a tutto sesto con imposte intagliate a squame e con cornice in pietra fiancheggiato da due porte rettangolari non originali.

Al primo e al secondo piano, due ordini di quattro finestre con cornici in pietra sormontate da aggetti orizzontali e dotate di davanzali.

Al terzo piano, quattro finestre rettangolari con sottili cornici in pietra senza aggetti.

Tutto l'edificio risulta dalla ristrutturazione di preesistenti case medievali le cui strutture portanti sono ancora in parte visibili (tre pilastri in verrucano, un ampio arco ribassato in laterizio con ornamentazione a stampa al pt. e resti di almeno quattro archi ribassati in laterizio sopra le finestre del primo e del secondo piano).
