COMUNE DI PISA - Ufficio Centro Storico

Scheda di indagine degli immobili aventi carattere architettonico e urbanistico significativo o con presenza di condizioni di degrado come previsto dagli artt. 7 e 8 della L.R. 21-5-1980, n. 59.

Via Alberto Mario nn. dal 15 al 23

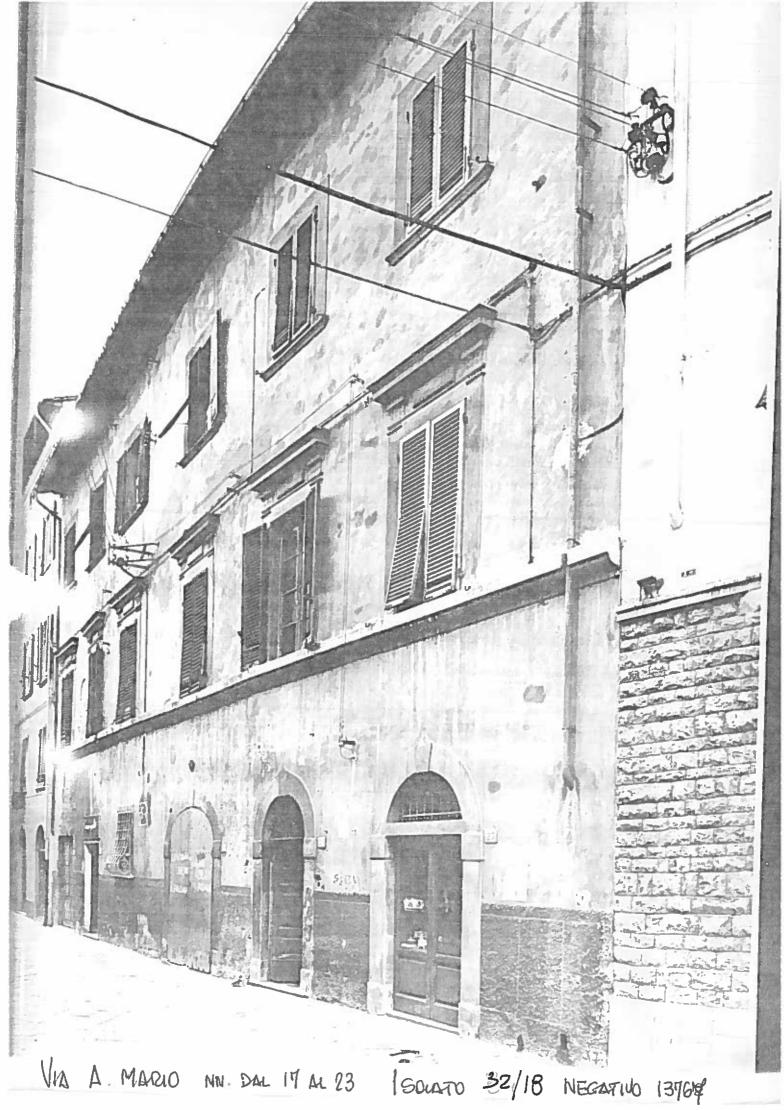
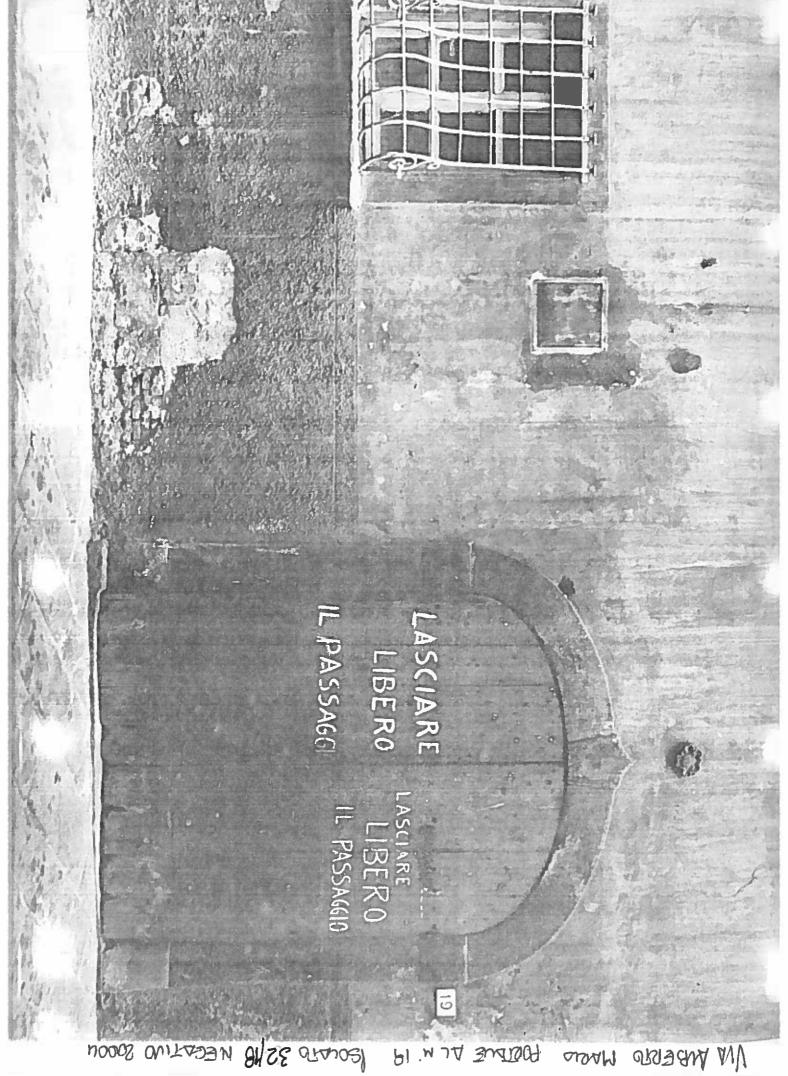
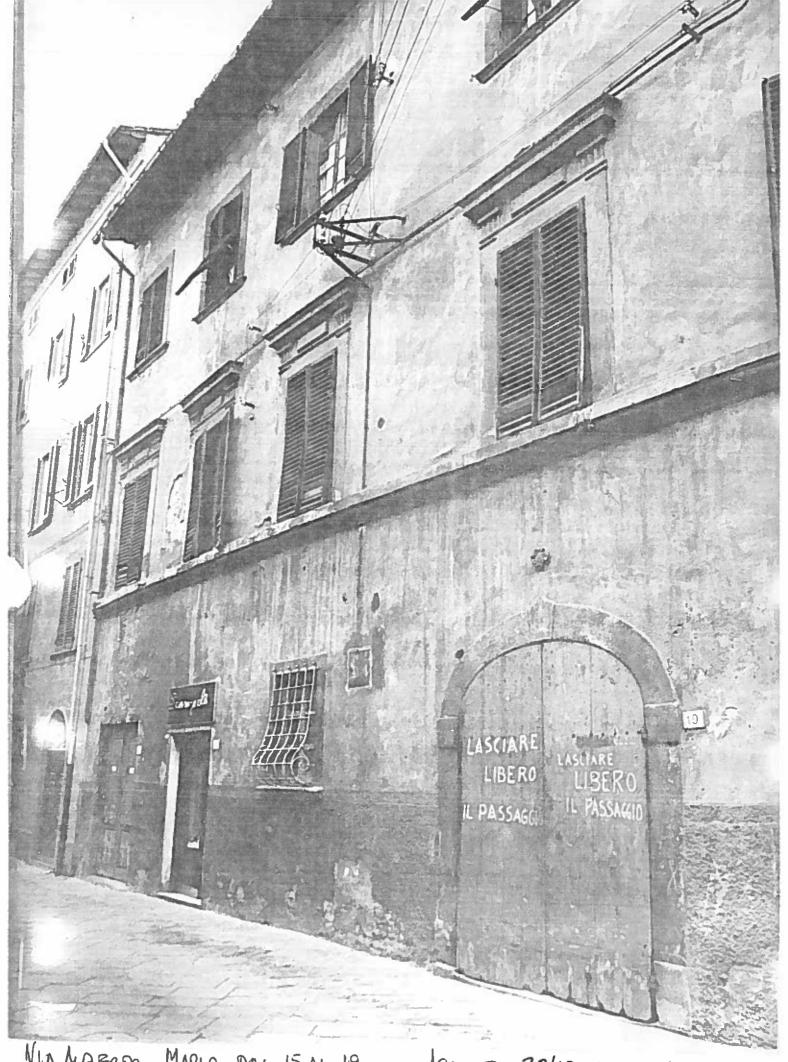
Grafico E', n.2

Edificio di due piani, alto mt: 15 circa con facciata lunga mt. 22 circa.

Al pt., portale archeggiato a tutto sesto con cornice in pietra (n.21); portale ad arco policentrico (n. 22); portale ad arco a tutto sesto (n. 23) rifatto. Seguono verso sinistra, nell'ordine, una finestra rettango lare con cornice in pietra dotata di davanzale e due porte rettangolari non originali.

Al primo piano, sei finestre rettangolari con cornici sormontate da aggetti orizzontali scanalati sorretti da mensole e chiuse, in basso, da un cornicione.

Al secondo piano, sei finestre con cornici dotate di davanzale.
