# COMUNE DI PISA - Ufficio Centro Storico

Scheda di indagine degli immobili aventi carattere architettonico e urbanistico significativo o con presenza di condizioni di degrado come previsto dagli artt. 7 e 8 della L.R. 21-5-1980, n. 59.

### Chiesa di S. Maria Maddalena

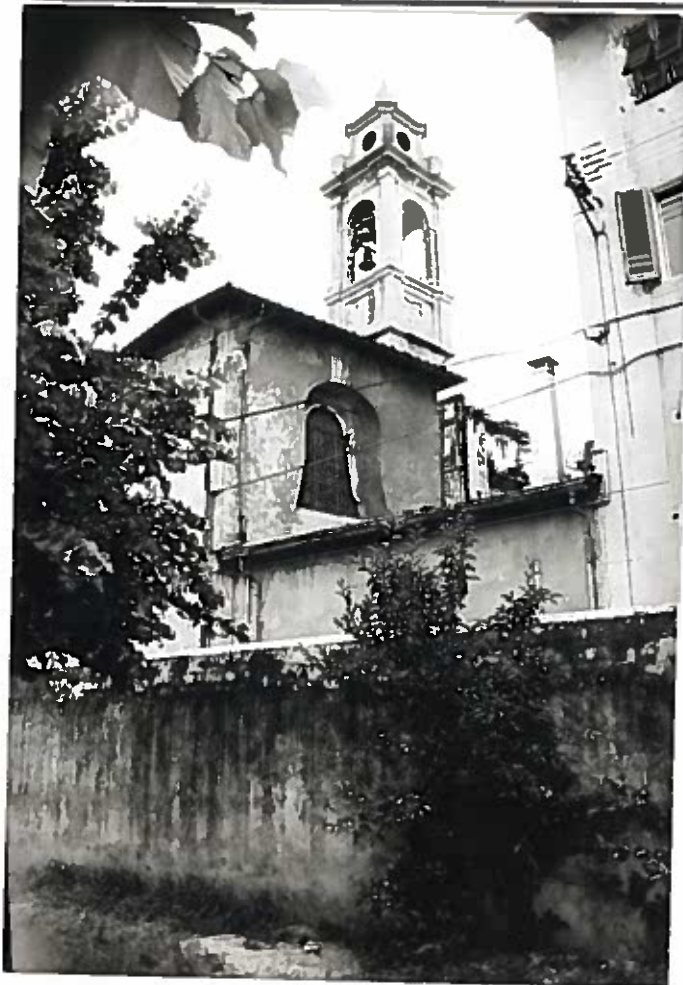
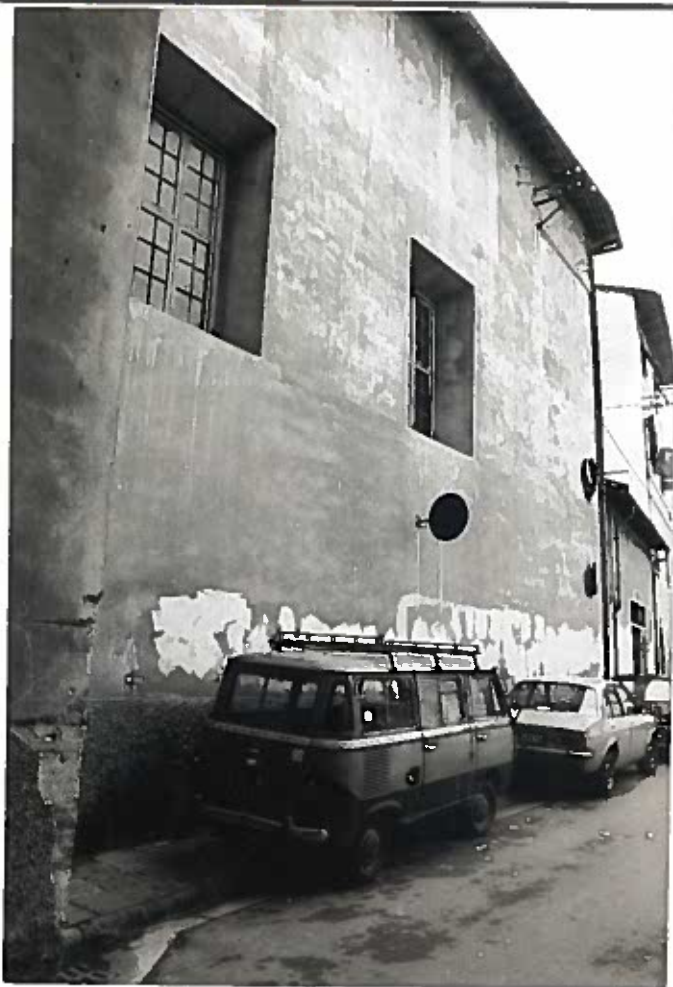
20176 + 2 foto precede

Facciata fine '600 - pmi settecento. Interno tipo  
 torlo barocco con obeloi in molto edastucco-  
 affito con volte a botte e lesene.

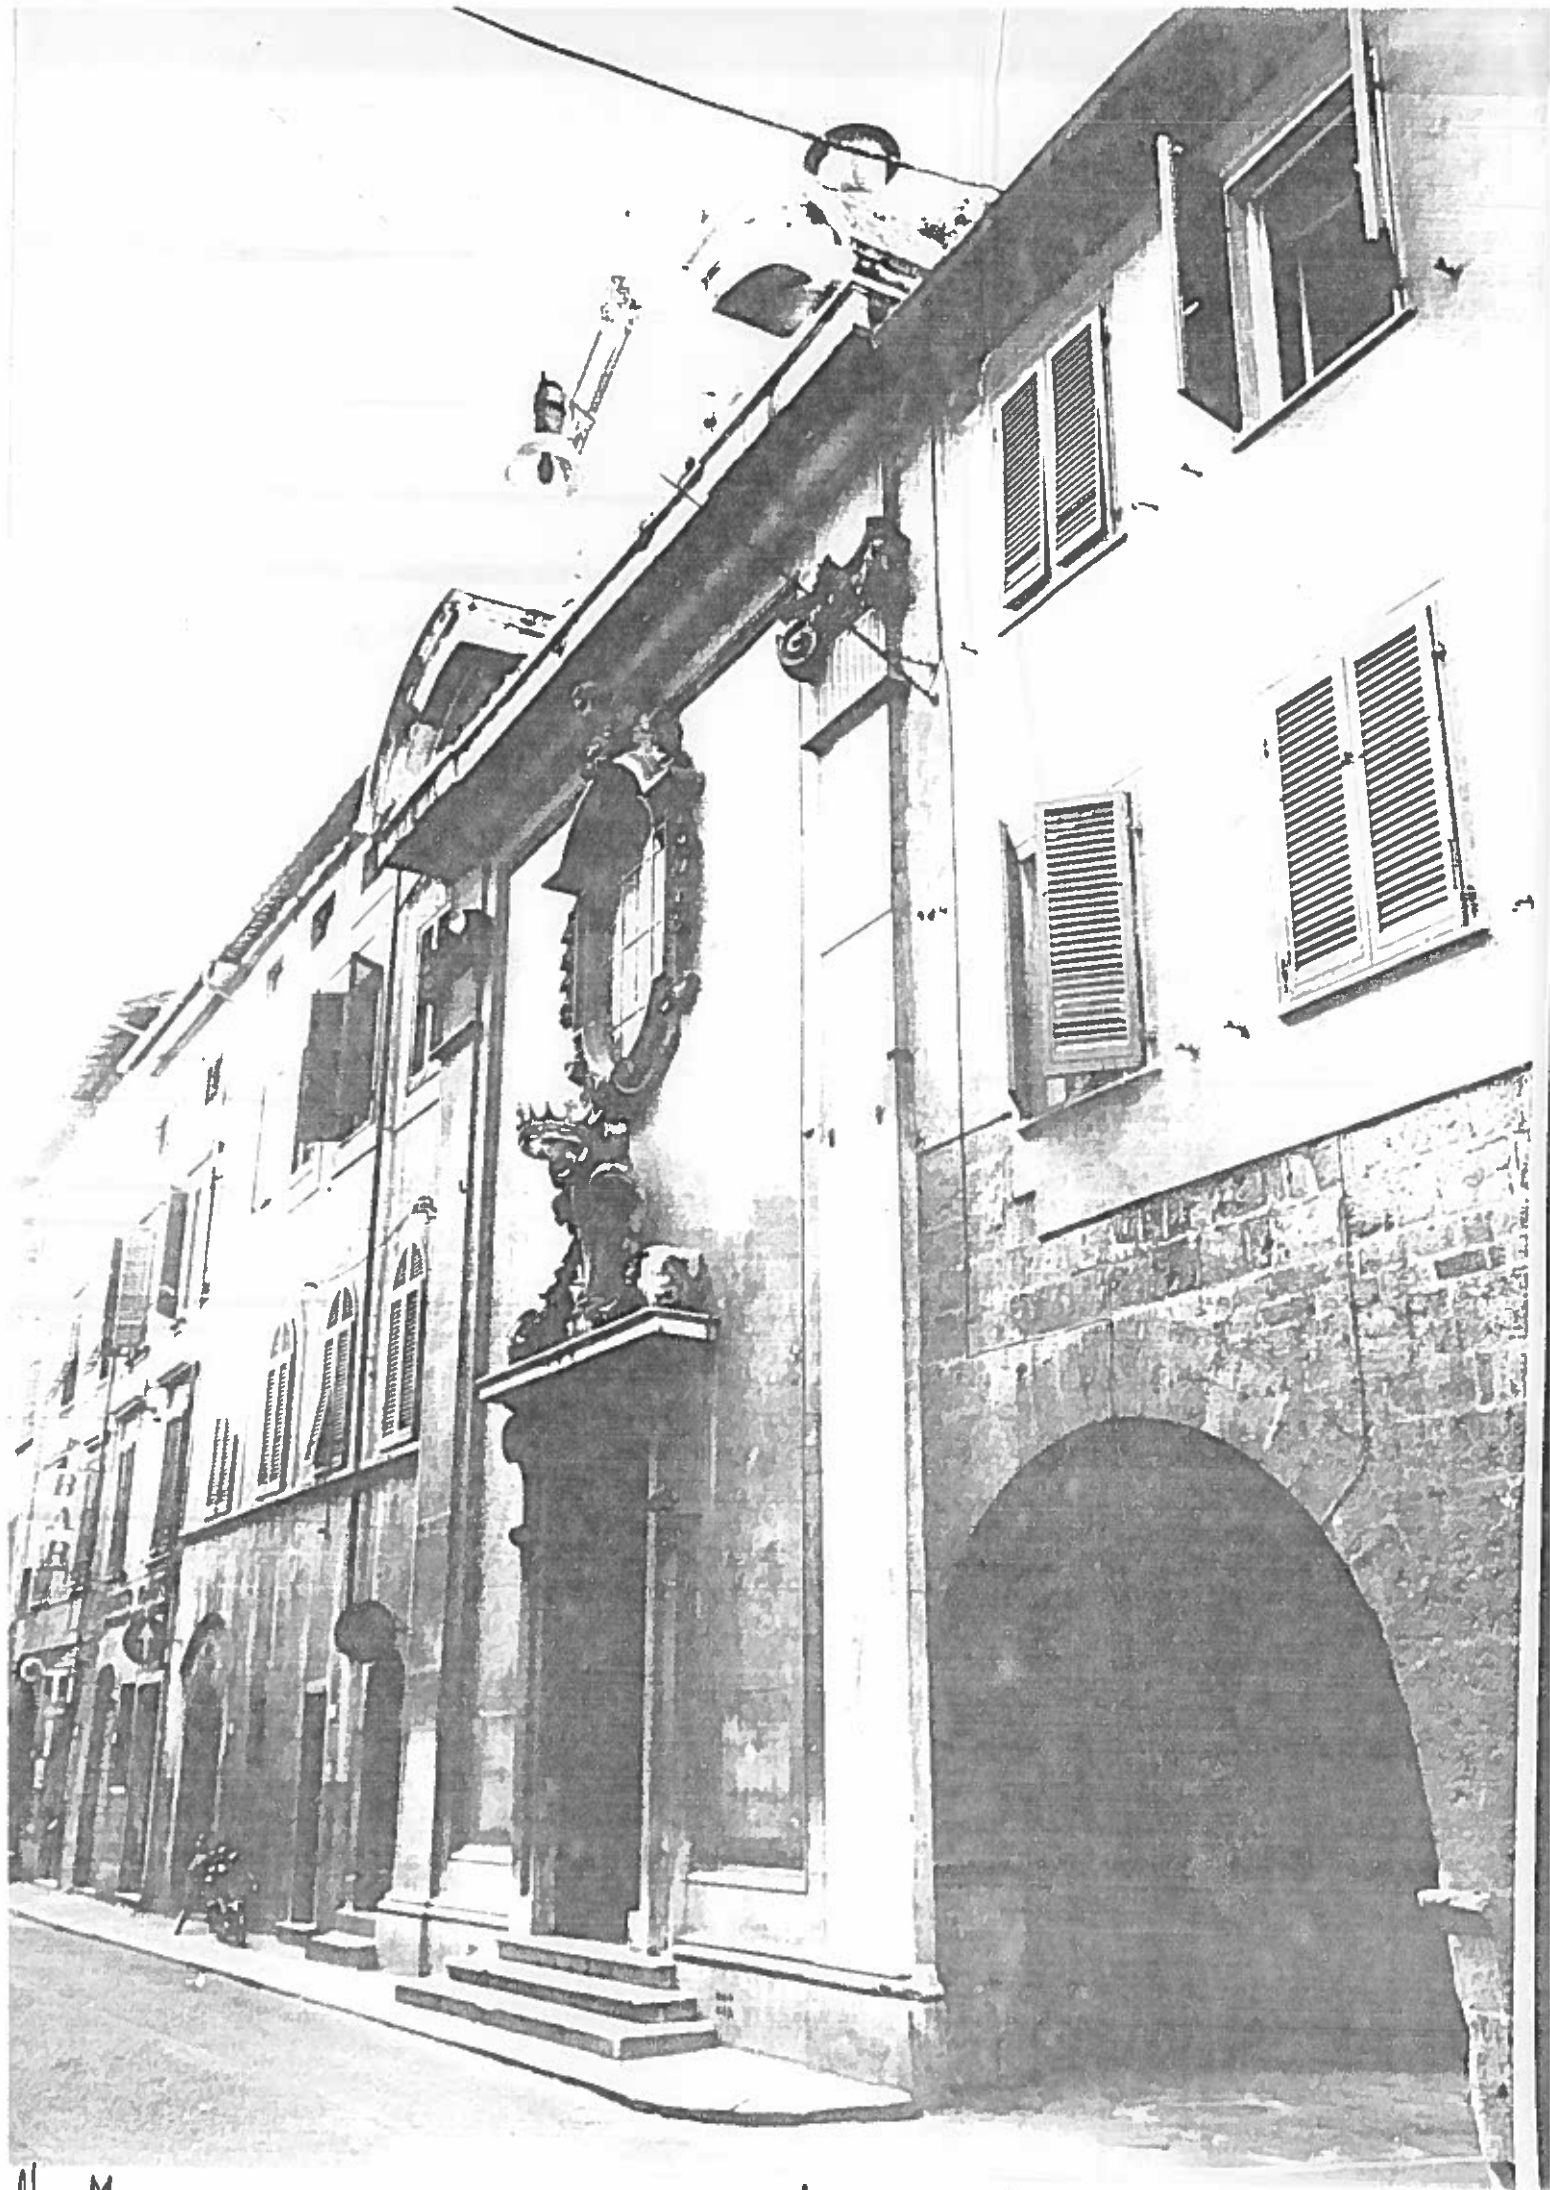
Via Mazzini - Imbocco via della Madonna - Loc. n. 20 - Alti. - 1921

Chiesa ad una navata con parte absidale e fianco sinistro coperti da edifici.

Il prospetto, settecentesco, reca un portale rettangolare con cornice marmorea, sormontato da ampia mensola, sorretta da due mensolette a volute, al di sopra della quale trovasi un voluminoso stemma con corona e con decorazioni a volute e a motivi floreali.

Nella parte superiore, una finestra con due lati curvilinei contornata da decorazioni a motivi floreali, a volute e a foglie d'acanto e sormontata da una testa d'angiolo marmorea.

Ai margini del prospetto trovansi due pilastri terminanti con capitello decorato a volute che si imposta sotto il cornicione aggettante del tetto, sormontato da un frontoncino con copertura a spioventi che reca, ai lati, decorazioni a volute e a motivi floreali.

IL BELLINI-PIETRI (Guida cit., p. 226), dà le seguenti indicazioni: "Antica, ma del tutto rifatta ai primi del sec. XVIII, sotto la direzione di Andrea Vaccà di Carrara, che scolpì anche 'le teste di angoli della facciata'; ma oggi, di testi d'angioli una sola se ne vede; e se altre ve ne furono, probabilmente sul frontone, dov'è evidente che la decorazione è incompleta, vuol dire che furono tolte".
