# COMUNE DI PISA - Ufficio Centro Storico

Scheda di indagine degli immobili aventi carattere architettonico e urbanistico significativo o con presenza di condizioni di degrado come previsto dagli artt. 7 e 8 della L.R. 21-5-1980, n. 59.

Via e/o Piazza Pietro Gain° 15altri eventuali accessi via S. Martino4749

**B** IDENTIFICAZIONE FOTOGRAFICA17989-17990-17991-17992

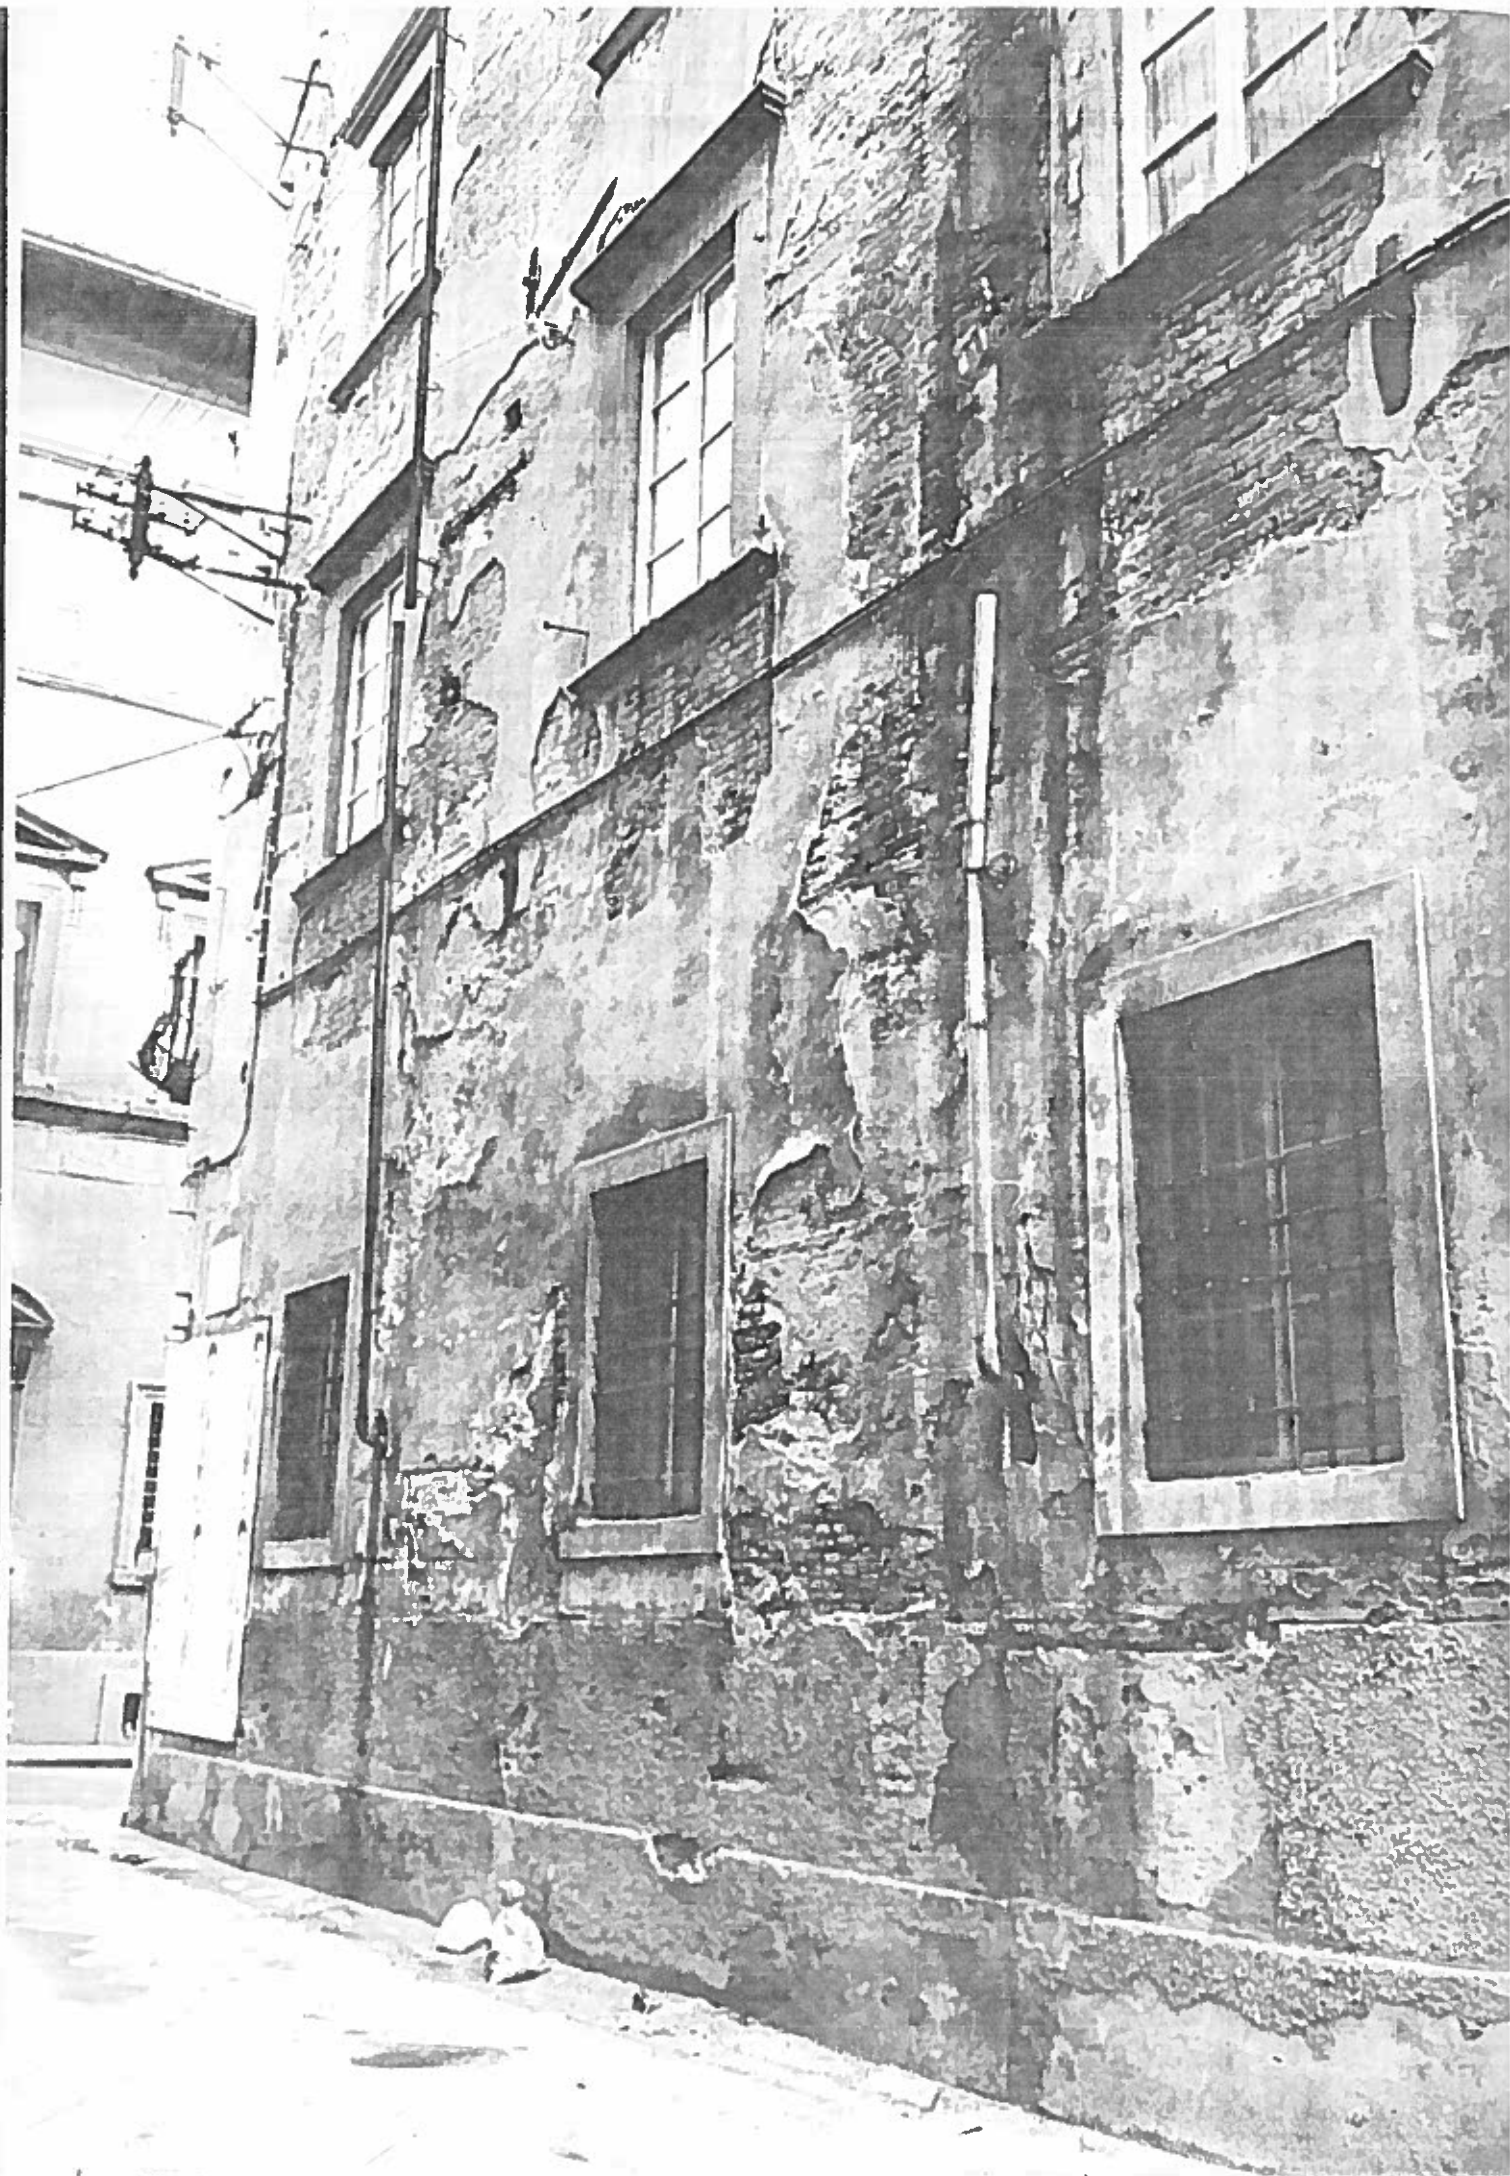
VIA P. GORDI 1 ANG VIA S. MARINO IGUALTO 19/13 NEGATIVUM 179992

- A) Via Gori: n° 5-7, a pt. tracce di due pilastri di verrucano che al 1° p. continuano in mattoni.
- B) Via Gori: n° 3-1, a pt. sono visibili tracce di due pilastri di verrucano di cui uno ad angolo con Via S.Martino, che giunge sino al 2° p. Resto di arco ribassato in cotto di cui si vede chiaramente la ghiera, che è aggettante e non lavorata. La costruzione ai piani superiori prosegue in mattoni, di difficile lettura; si intravede comunque al 1° p., presso la penultima finestra a partire da Via S.Martino, una traccia di arco ribassato in cotto.
- B) Via S.Martino: n° 47-49, 3 pilastri di verrucano che all'altezza del 3° p. sono collegati da due archi frammentari (per la presenza di finestre di epoca posteriore) di verrucano. Al 1° e 2° p. i pilastri sono collegati da architravi della stessa pietra, ben conservati.
- Sul primo pilastro al 2° e al 3° p. due mensole sporgenti.
