COMUNE DI PISA - Ufficio Centro Storico

Scheda di indagine degli immobili aventi carattere architettonico e urbanistico significativo o con presenza di condizioni di degrado come previsto dagli artt. 7 e 8 della L.R. 21-5-1980, n. 59.

Via Giordano Bruno n. 52

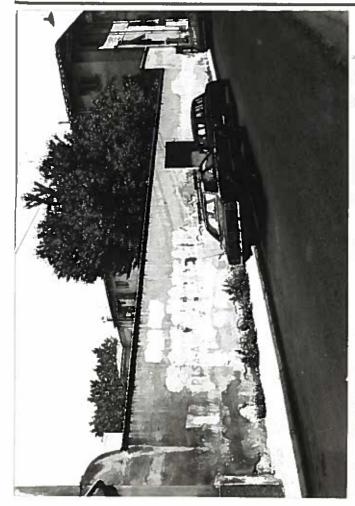
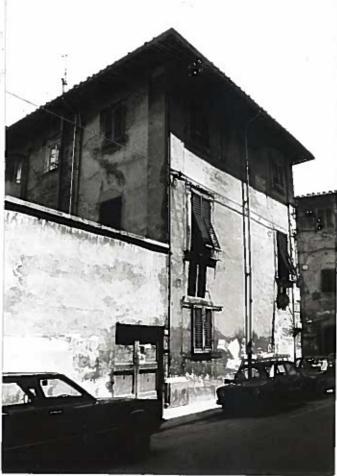
IDENTIFICAZIONE FOTOGRAFICA 13601 + 2 foto preede

Miifcio di due piani, alto circa mt. 16 con facciata lunga mt.30 circa. Al pt., al centro, portale ad arco a tutto sesto con cornice a bozze, liancheggiato da quattro finestre rettangolari (due per parte) con cornici in pietra mal conservate.

Al primo piano, al centro, una porta rettangolare con cornice si apre su un balcone serretto da due mensole e, ai lati, quattro finestre (due per parte) rettangolari con cornice in pietra dotate di davanzali. Al secondo piano, cinque finestre rettangolari con semplici cornici in pietra.

Il fianco sinistro presenta tre ordini di due finestre conz cornici e l'imensioni come quelle dei rispettivi piani di facciata.

Complessivamente l'edificio è in cattivo stato di conservazione.
