# COMUNE DI PISA - Ufficio Centro Storico

Scheda di indagine degli immobili aventi carattere architettonico e urbanistico significativo o con presenza di condizioni di degrado come previsto dagli artt. 7 e 8 della L.R. 21-5-1980, n. 59.

Quartiere S. ANTONIO

Foglio catastale n° 124Particella/e n° 235Via e/o Piazza dei GRILLETTIn° 6-5-4-3altri eventuali accessi VIA DELL'OCCHIO15-13

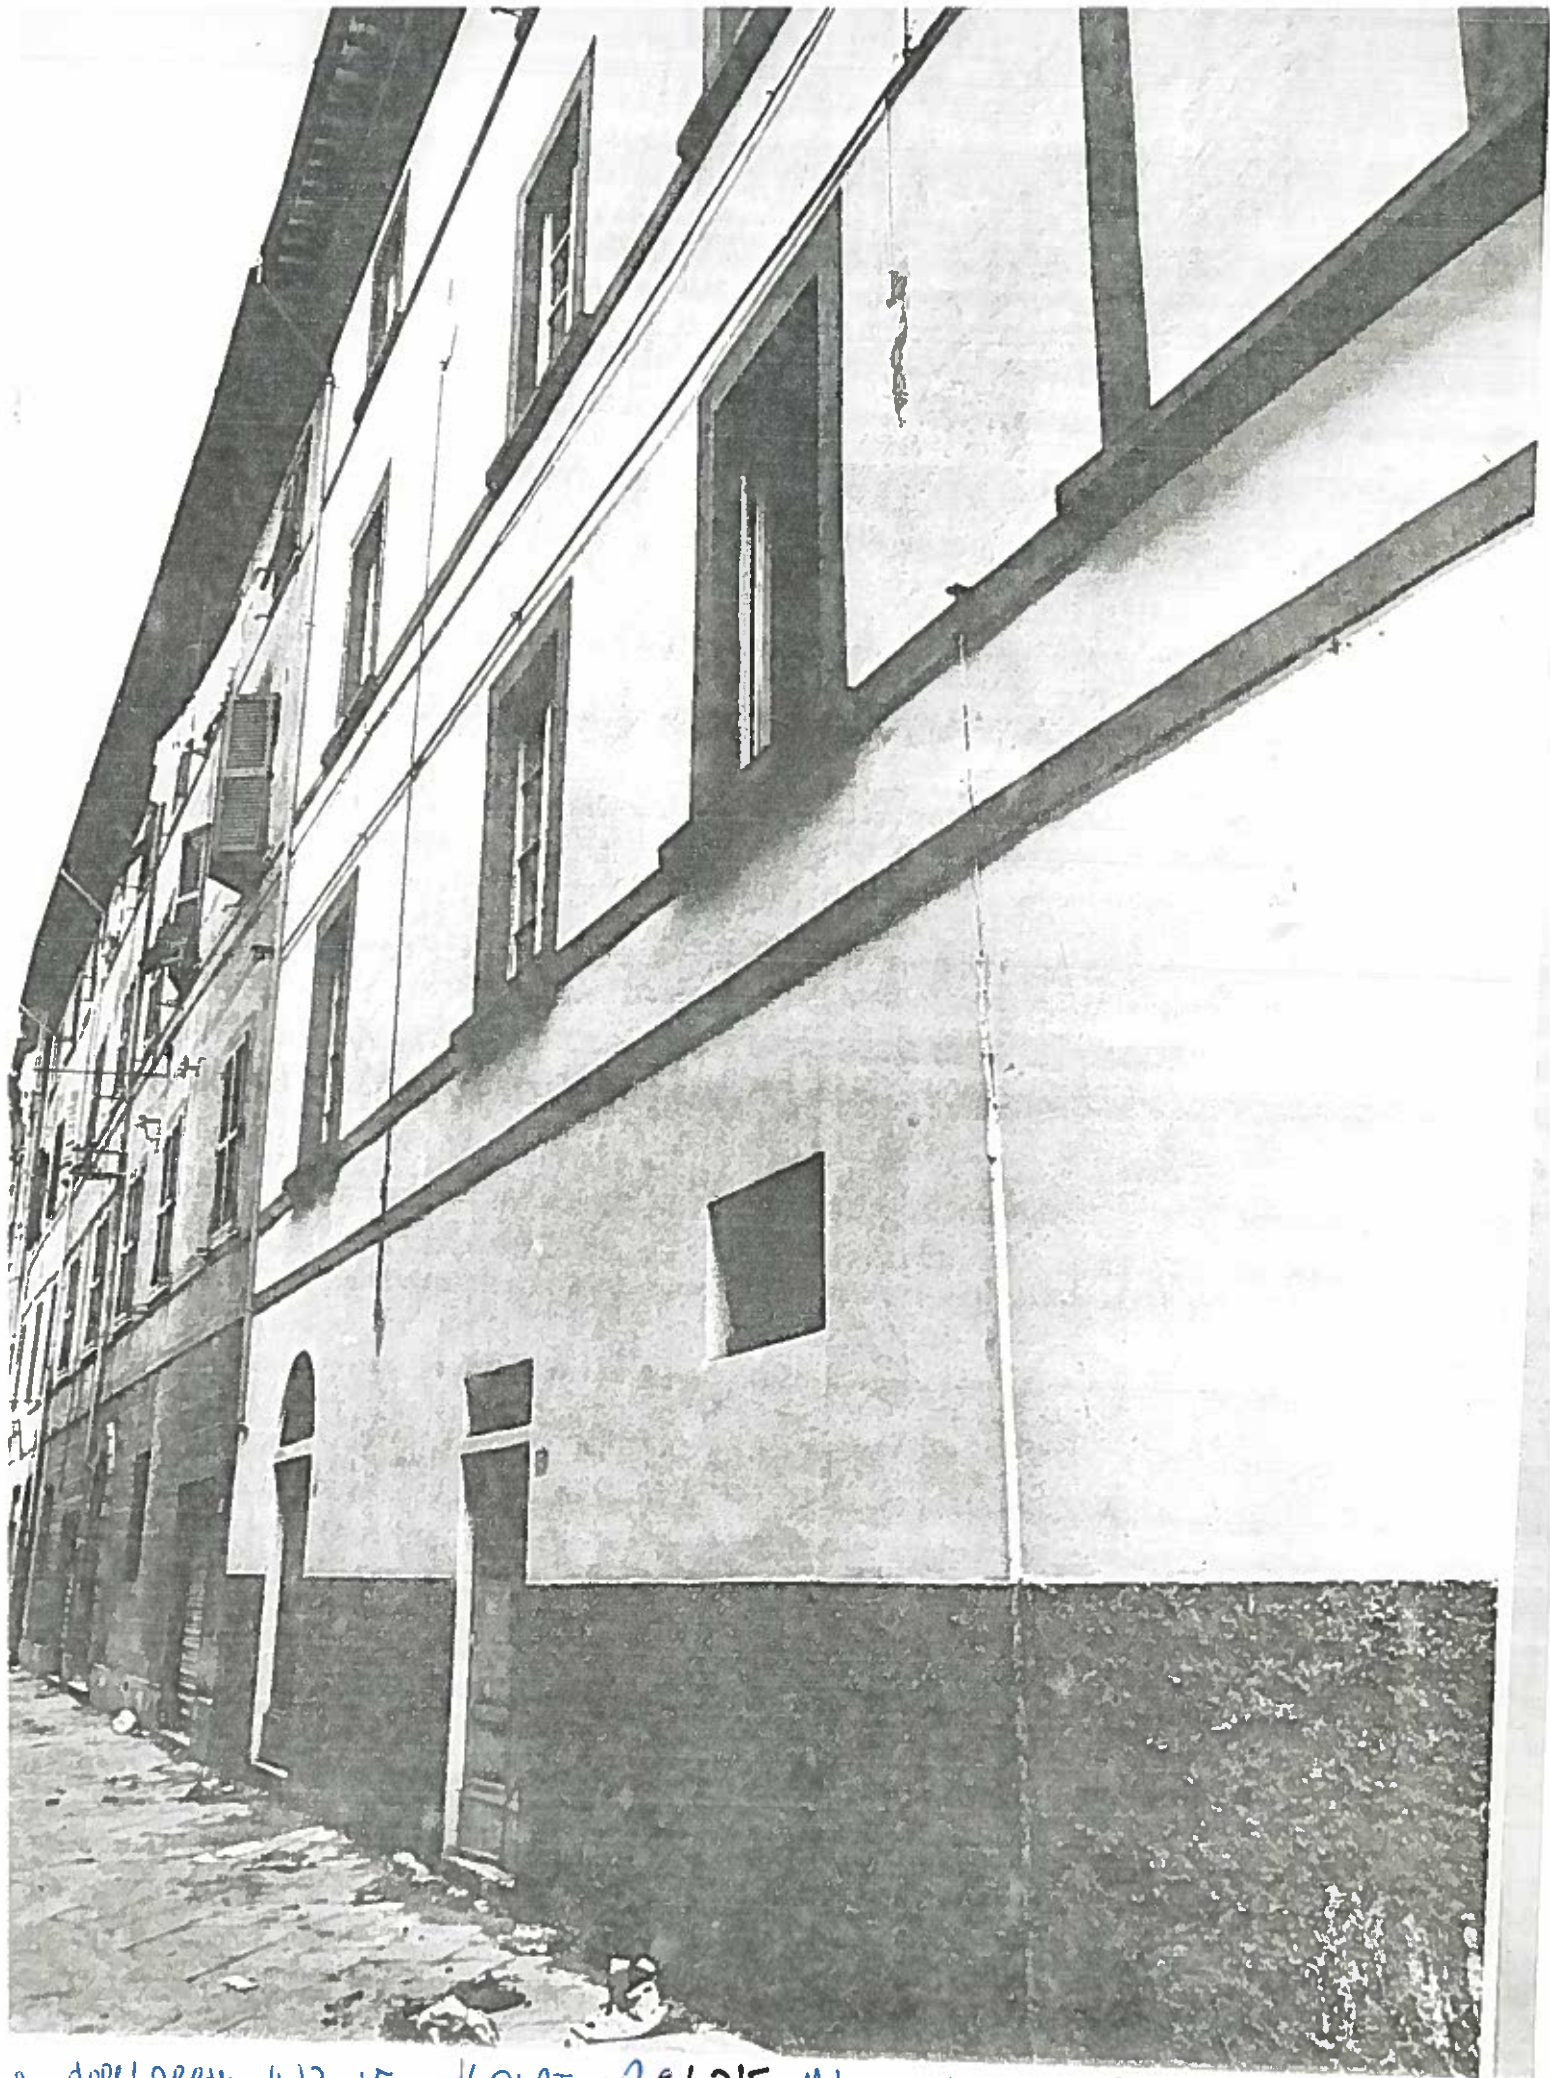
a dell'occhio 11-13-15 ISOLATO 2643/5 Negativ 19929

Il fianco sinistro, completamente restaurato come la facciata, presenta, al pt., due porte ad arco a tutto sesto senza cornice e una finestra quadrata e, ai piani superiori, tre ordini di quattro finestre con cornici e dimensione con quelle dei rispettivi piani di facciata.
