# COMUNE DI PISA - Ufficio Centro Storico

Scheda di indagine degli immobili aventi carattere architettonico e urbanistico significativo o con presenza di condizioni di degrado come previsto dagli artt. 7 e 8 della L.R. 21-5-1980, n. 59.

Lungarno Gambacorti nn. dal 20 al 32 (Palazzo già Ricciardi ora Dal  
Borgo).

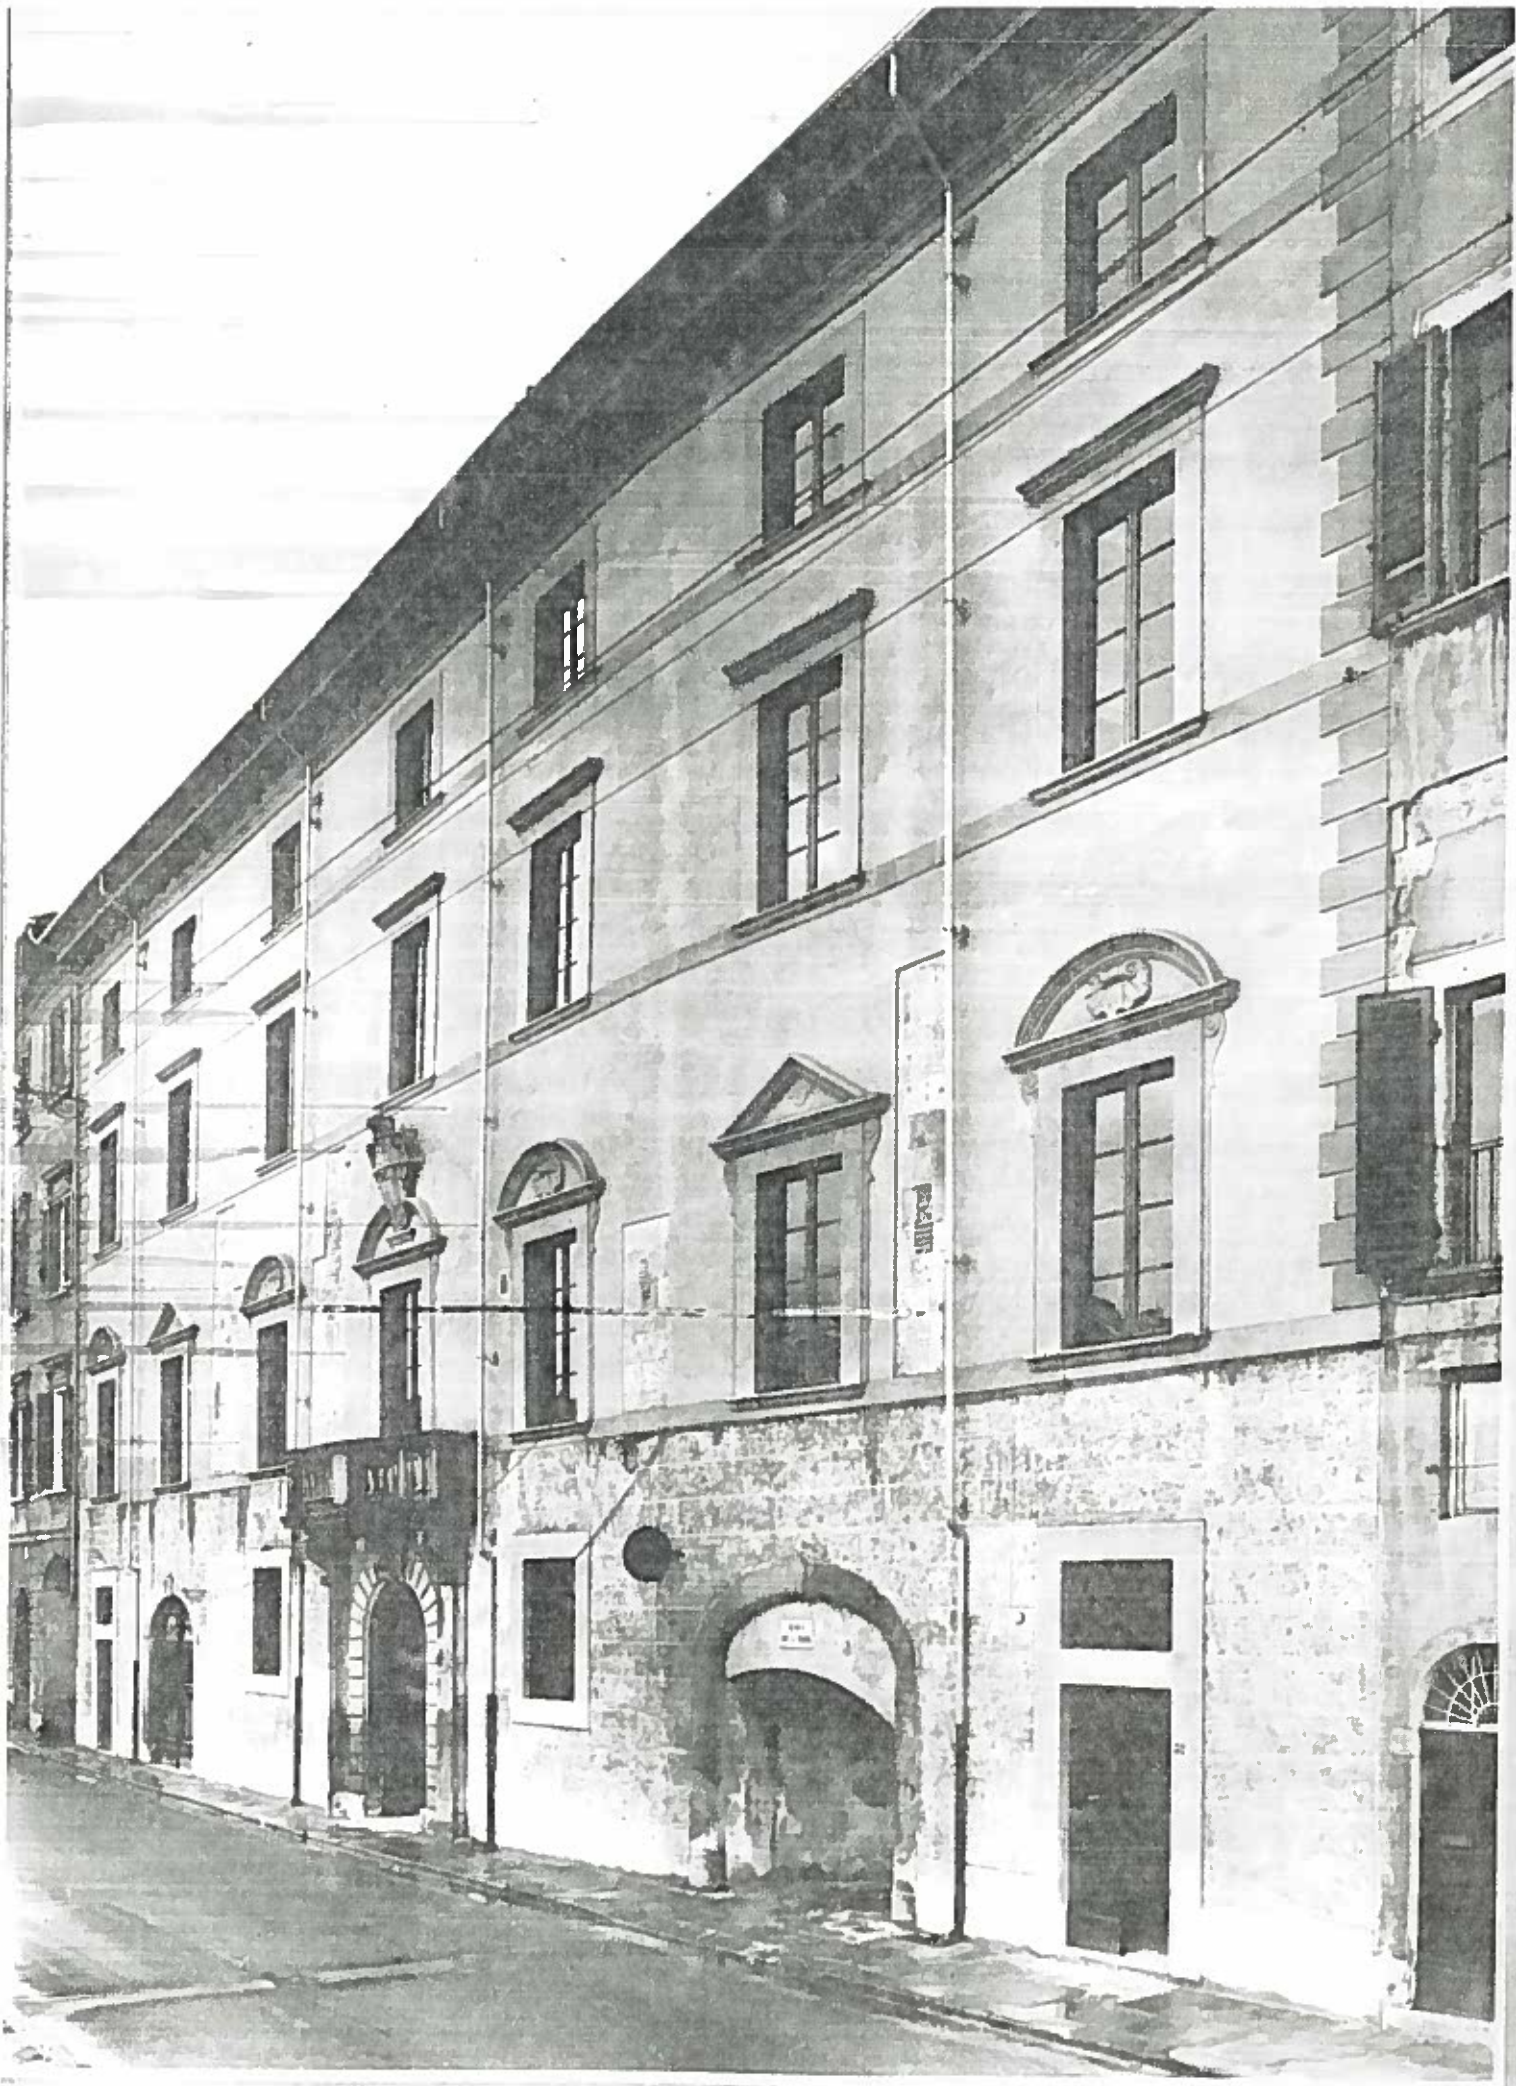
VUNG. SAMBACORTI n° 32 / Palazzo Ricciardi / ISOLATO ~~30~~ 13732

Edificio completamente restaurato, tanto negli interni quanto nel pro-  
spetto, negli anni 1968-69. E' di tre piani ed è alto mt. 18 circa, con  
facciata lunga mt. 31 circa.

Al pt. in posizione centrale, presenta un ampio portale archeggiato a  
tutto sesto con cornice a bozze, fiancheggiato da due pilastri termi-  
nanti con mensole a volute scanalate e decorate con foglia d'acanto,  
al di sotto di un balcone, sostenuto anche da una terza mensola con de-  
corazione a squame, posta sulla chiave dell'arco. Il balcone è dotato  
di una balaustra convessa con pilastrini in pietra a sezione trapezoi-  
dale. A destra del portale si trovano situate una finestra rettangola-  
re con semplice cornice in pietra; una cornice ad arco policentrico in  
pietra al di sotto della quale si apre la volta che dà sbocco al vico-  
lo del Ricciardi (che deriva il suo titolo dai Ricciardi, antichi pro-  
prietari del palazzo) e una porta rettangolare con ampia cornice in  
pietra, architravata, sormontata da una finestra rettangolare con gra-  
ta in ferro. A sinistra del portale sono praticate, nello stesso ordi-

Al primo piano, sopra il balcone, trovasi un portale rettangolare con cornice, sormontato da lunetta spezzata che include un voluminoso stemma in pietra ex, ai lati, sei finestre (tre per parte) con cornici in pietra sormontate da timpani (quelle ai numeri pari) e da lunette includenti una nicchia (le altre).

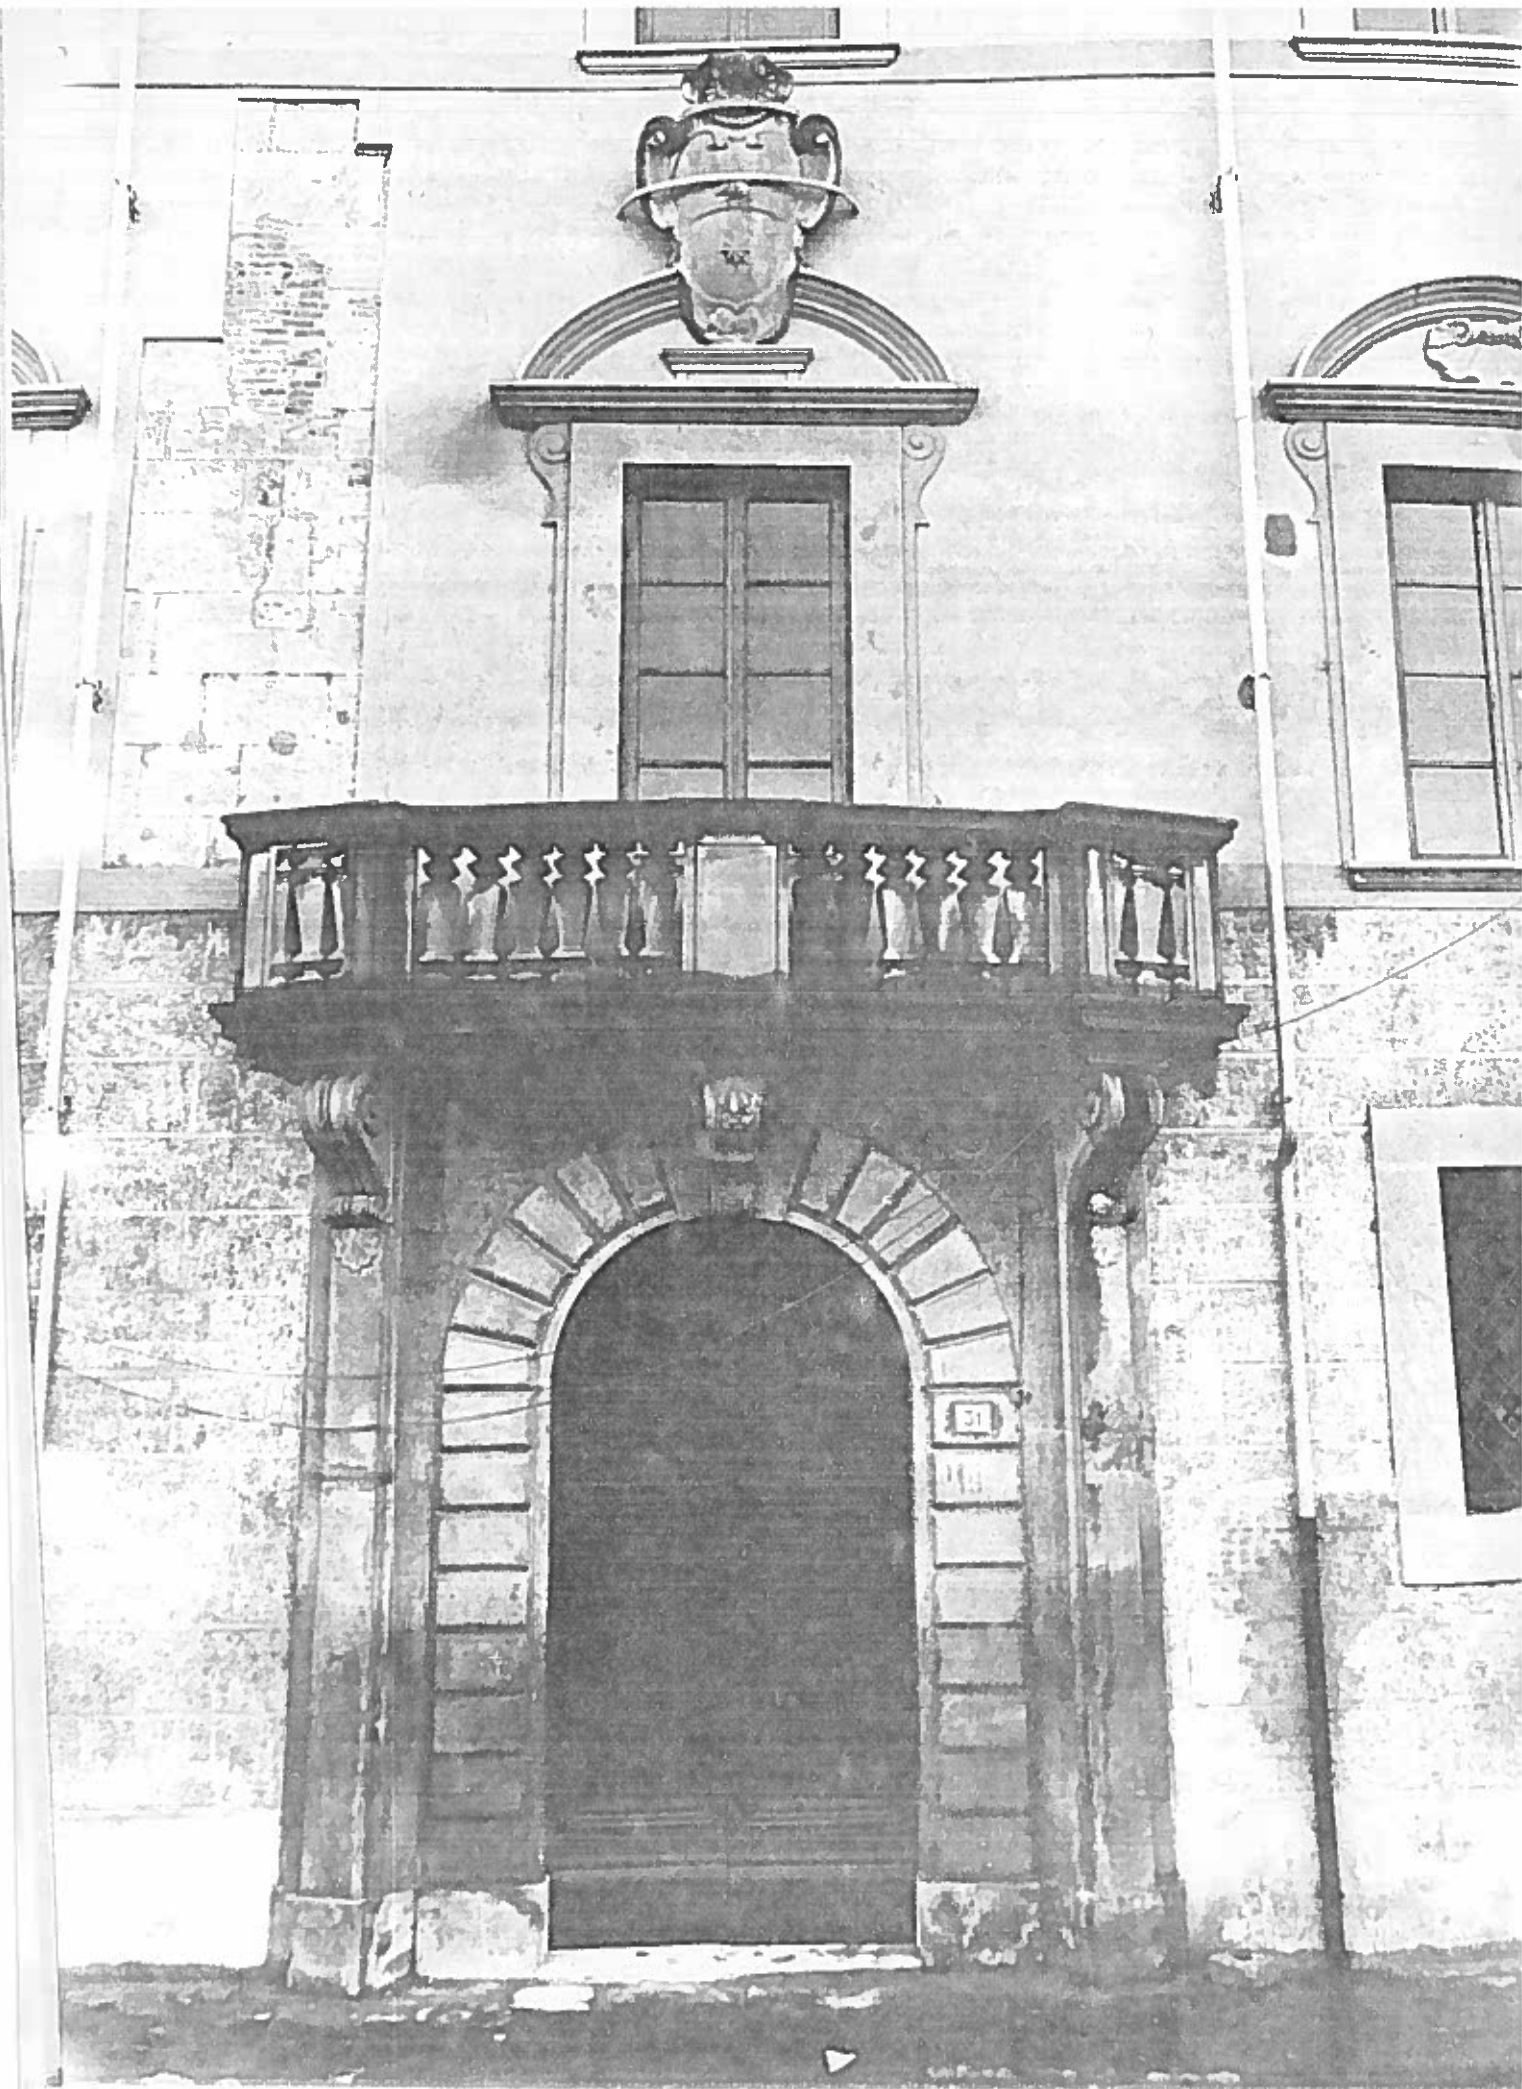
G. CAMBAGGI 31 PORTUE ISOLATO 20 NEGATIVO 19258

ne, le medesime aperture salvo che la cornice ad arco policentrico fa qui da contorno ad un portale che dà accesso ai locali interni già ad uso di rimessa.
