COMUNE DI PISA - Ufficio Centro Storico

Scheda di indagine degli immobili aventi carattere architettonico e urbanistico significativo o con presenza di condizioni di degrado come previsto dagli artt. 7 e 8 della L.R. 21-5-1980, n. 59.

Scheda n°	Data rilievo 190	
A CARATTERISTICHE DELL'AREA		
Quartiere S. MARTINO Foglio catastale nº 125 Via e/o Piazza S. BERNARDO altri eventuali accessi N°C. Scoron	Sezione di censimento Particella/e nº 531 - 53 2 nº 3	
ZONA OMOGENEA DI PIANO	AB	
Area vincolata ai sensi della Legge 1457/1939_		
Area su cui insistono edifici vincolati ai sens	si della Legge 1089/1939	_ =
B IDENTIFICAZIONE FOTOGRAFICA	873-17874	1

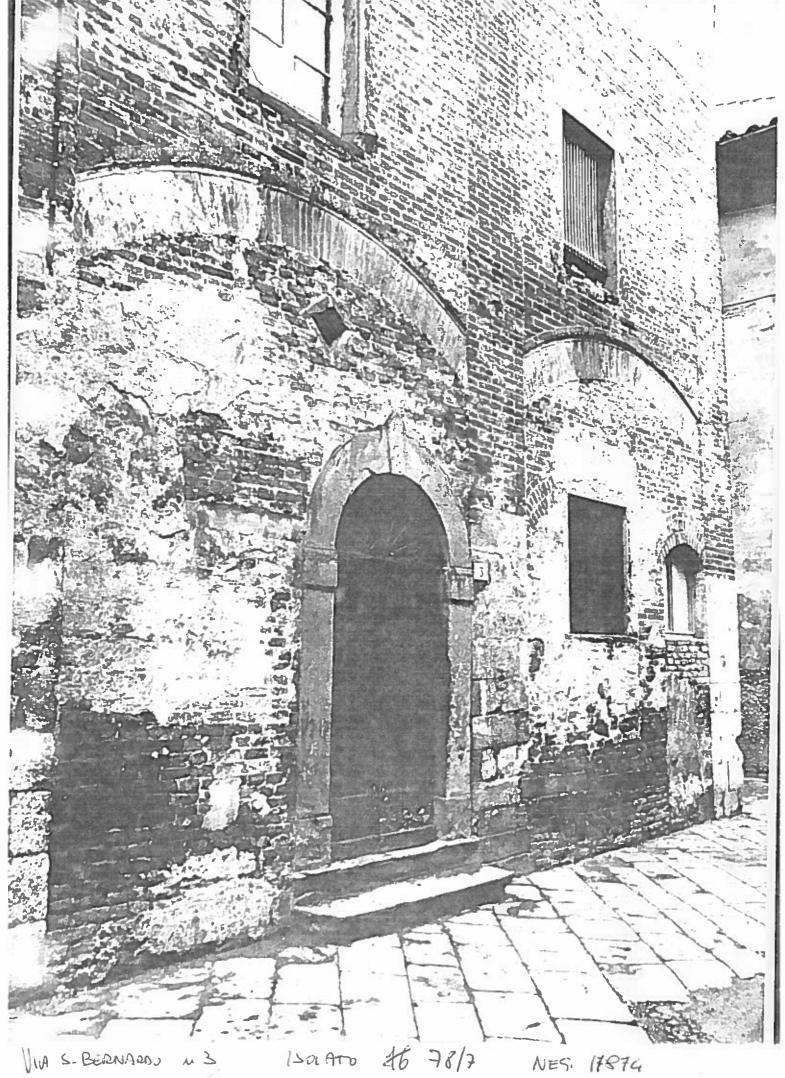
VIA S-BERNARDS N 3

D) Via S. Eernardo: nº 3, a pt. 3 pilastri di verrucano che giungono si no a metà piano e continuano in mattone fino al 1º p. Sono collegati da due archi ribassati in cotto con ghiera aggettante non lavora ta.
