COMUNE DI PISA - Ufficio Centro Storico

Scheda di indagine degli immobili aventi carattere architettonico e urbanistico significativo o con presenza di condizioni di degrado come previsto dagli artt. 7 e 8 della L.R. 21-5-1980, n. 59.

Via e/o Piazza LUNG. GALILEO

1) EVENTUALE NOMINAZIONE DELL'EDIFICIO.....
... PALAZZO FRANCESCHI ex PALAZZO PEVERADA

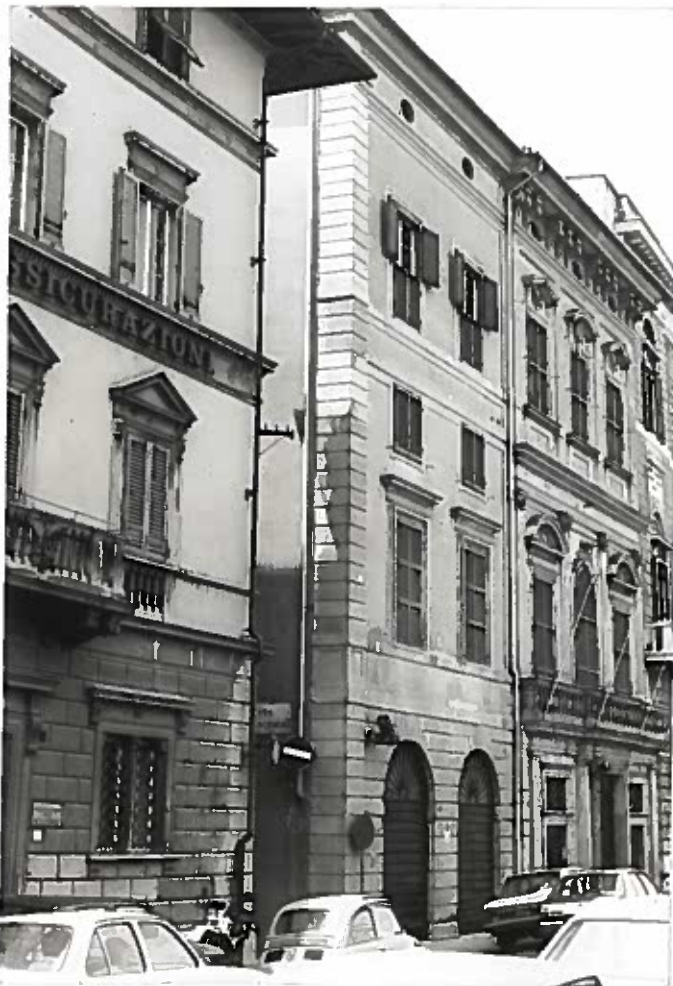
B IDENTIFICAZIONE FOTOGRAFICA

AFFRESCI DEL TEMPESTI al 1°/3. ed altri
 Strutture settecentesche con megaloture e colonne
 in pietra - Fasce decorate alle porte - finestre con volute
 e lunelle - La facciata verso il vicolo è posteriore (1800)
 Con cornice con mensola multiple decorate a conet-
 toui e "occhi" decorati della soffite - RESTAURATO NEL 1983
