# COMUNE DI PISA - Ufficio Centro Storico

Scheda di indagine degli immobili aventi carattere architettonico e urbanistico significativo o con presenza di condizioni di degrado come previsto dagli artt. 7 e 8 della L.R. 21-5-1980, n. 59.

- 1) EVENTUALE NOMINAZIONE DELL'EDIFICIO..... ☒  
..... PALAZZO SALVIATI .....
- 2) EDIFICIO VINCOLATO AI SENSI DELLA LEGGE 1089/1939 (prot. Soprintendenza n°... 146...)..... ☒

Palazzo Salviati, via S. Martino n° 77

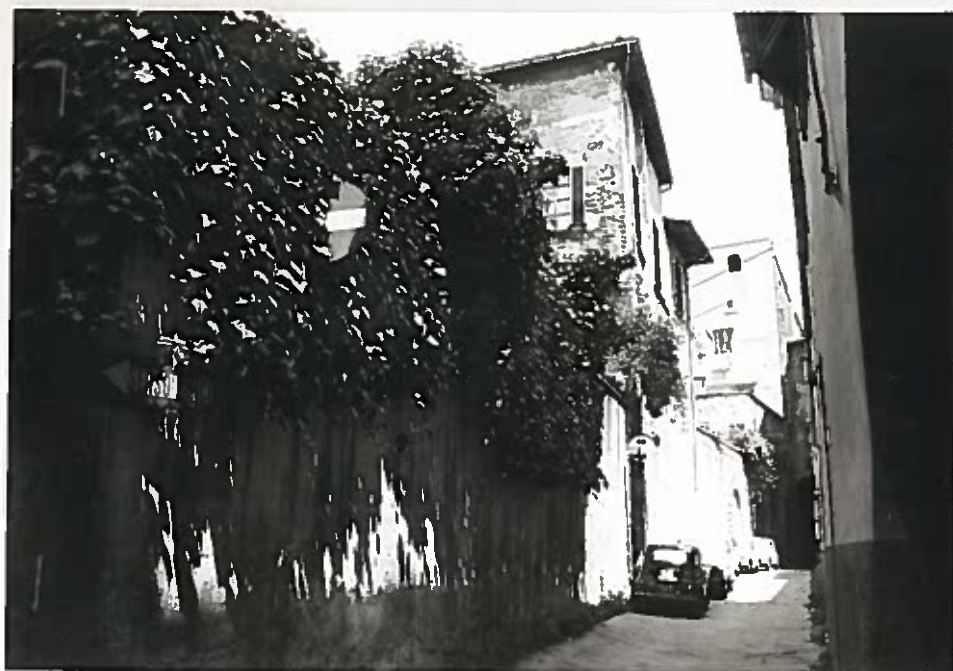
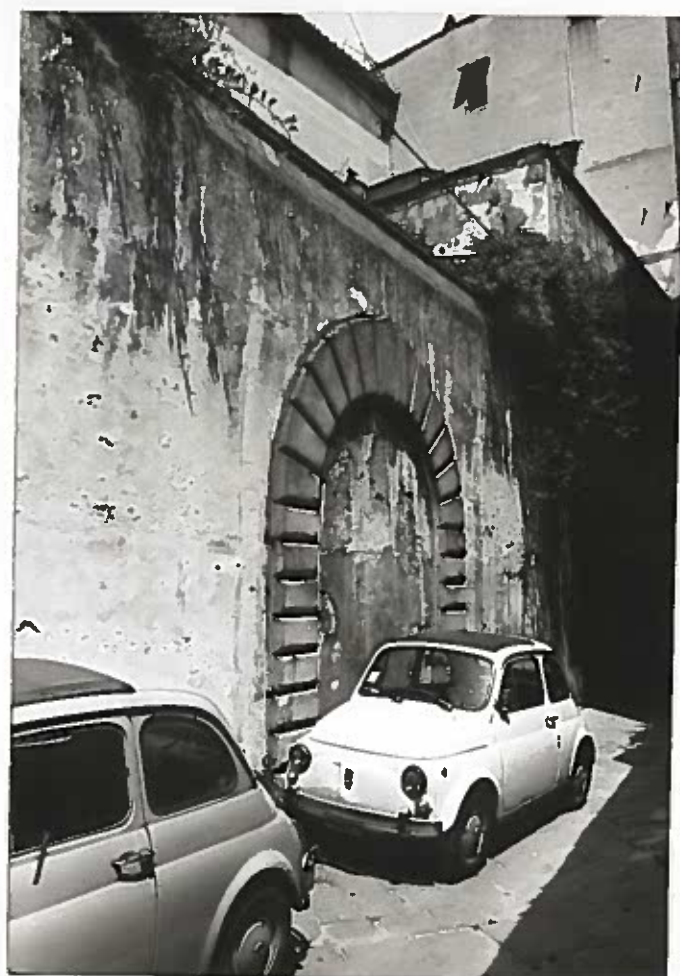
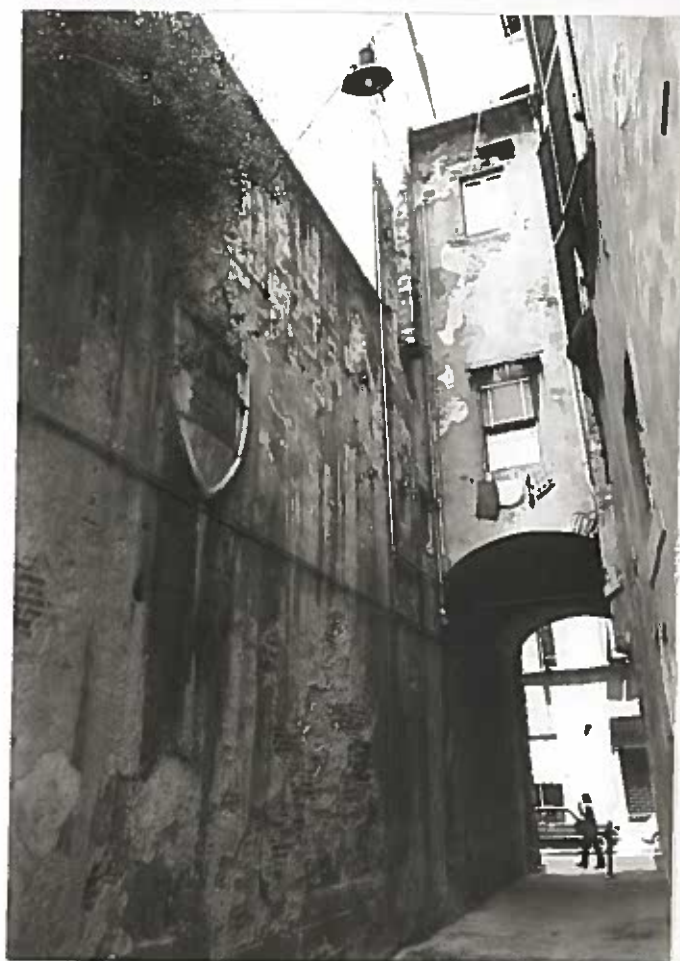
Grafico P<sup>1</sup>, n.2

Al pt., portale archeggiato a tutto sesto con cornice a bozze rustiche sovrastata da un timpano spezzato che reca uno stemma Salviati in pietra e, sulla fronte, la seguente iscrizione: AVERARDUS ET ANTONIUS PHILIPPI SALVIATI FECERUNT A.D. 1594; ai lati del portale, tre finestre (due a destra e una a sinistra) con ricche cornici in pietra dotate di davanzali sorretti da mensole e sormontate da timpani.

Sugli spigoli l'edificio presenta due file di bugnato a bozze rustiche di lunghezza alterna, tutte ben conservate. Si estende in profondità per circa 50 mt. ed ha, sul centro un cortile dove sono ancora visibili gli ingressi ai magazzini e il portale della rimessa ad arco policentrico.

- B) Via Chinzica: a pt. un pilastro in verrucano inserito in un muro continuo a mattoni; in esso si aprono una serie di archetti ribassati con archivoltto doppio (alcuni ad una sola fila di mattoni stretti e corti). Al 1° e 2° p. pare di intravedere dei pilastrini in mattone e minuscole poverissime finestrelle ad arco ribassato in cotto, del tutto simili a quelle del piano inferiore. Il tutto comunque si presenta di difficile lettura.
