COMUNE DI PISA - Ufficio Centro Storico

Scheda di indagine degli immobili aventi carattere architettonico e urbanistico significativo o con presenza di condizioni di degrado come previsto dagli artt. 7 e 8 della L.R. 21-5-1980, n. 59.

N. progress ivo
2 /
74
N. isolato

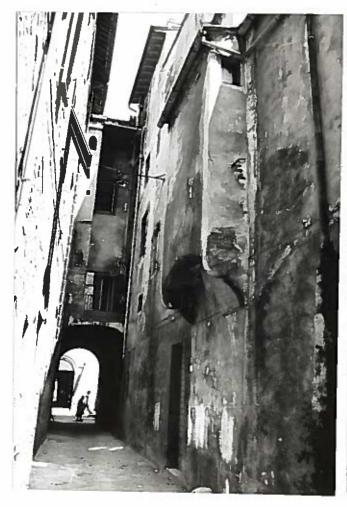
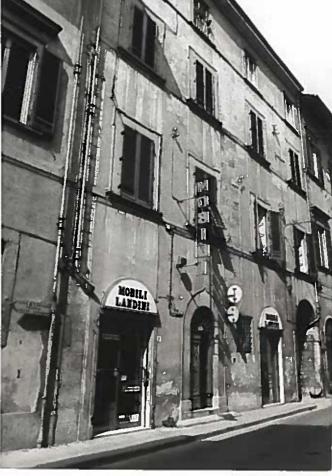
interus in cottro stato di manutenzzone in 000 da bugazte dicea Cosa e Laro pintulizzo. undi virinaro cam vara di Recupera della, CC 1562 del 27.7.79

A) <u>Via S.Martino</u>: n° 57-59, due pilastri in verrucano il primo dei qua li si nota da metà pt. fino a tutto il 1° p.; il secondo da pt.giun ge sino a quasi tutto il 1° p.

Edificio di tre piani, alto circa mt. 18 con facciata lunga mt. 12 circa.

Al pt., al centro, portale con cornice in arenaria nen aggettante archeggiato a tutto sesto; ai lati due porte rettangolari (una per parte) praticate probabilmente in luogo di due finestre; sulla destra, volta ricavata nel corpo dell'edificio per dar sbocco al vicolo Scaramucci.

Al primo piano, quattro finestre rettangolari con cornice in pietra non aggettante dotate di davanzale inserito in un sottile cornicione.

Al secondo piano, identica situazione (vi si ripete anche il cornicio ne).

Al terzo piano, quattro finestre rettangolari meno sviluppate in altezza e con cornici meno larghe di quelle del primo e del secondo pia no.

La copertura, con gronda aggettante scanalata, è stata recentemente ri fatta.

Anche in questo caso l'edificio sfrutta strutture medievali (due pila stri si trovano situati: uno sulla sinistra e uno sul centro della facciata e sono visibili fino all'altezza del primo piano compreso). Resti di due pilastri anche sul fianco destro.
