# COMUNE DI PISA - Ufficio Centro Storico

Scheda di indagine degli immobili aventi carattere architettonico e urbanistico significativo o con presenza di condizioni di degrado come previsto dagli artt. 7 e 8 della L.R. 21-5-1980, n. 59.

- 1) EVENTUALE NOMINAZIONE DELL'EDIFICIO..... ☐  
ex PALAZZO BERTOLINI ex ALBERTINI
- 2) EDIFICIO VINCOLATO AI SENSI DELLA LEGGE 1089/1939 (prot. Soprintendenza n° 117)..... ☒

Via S.Martino nn. dall'82 al 90

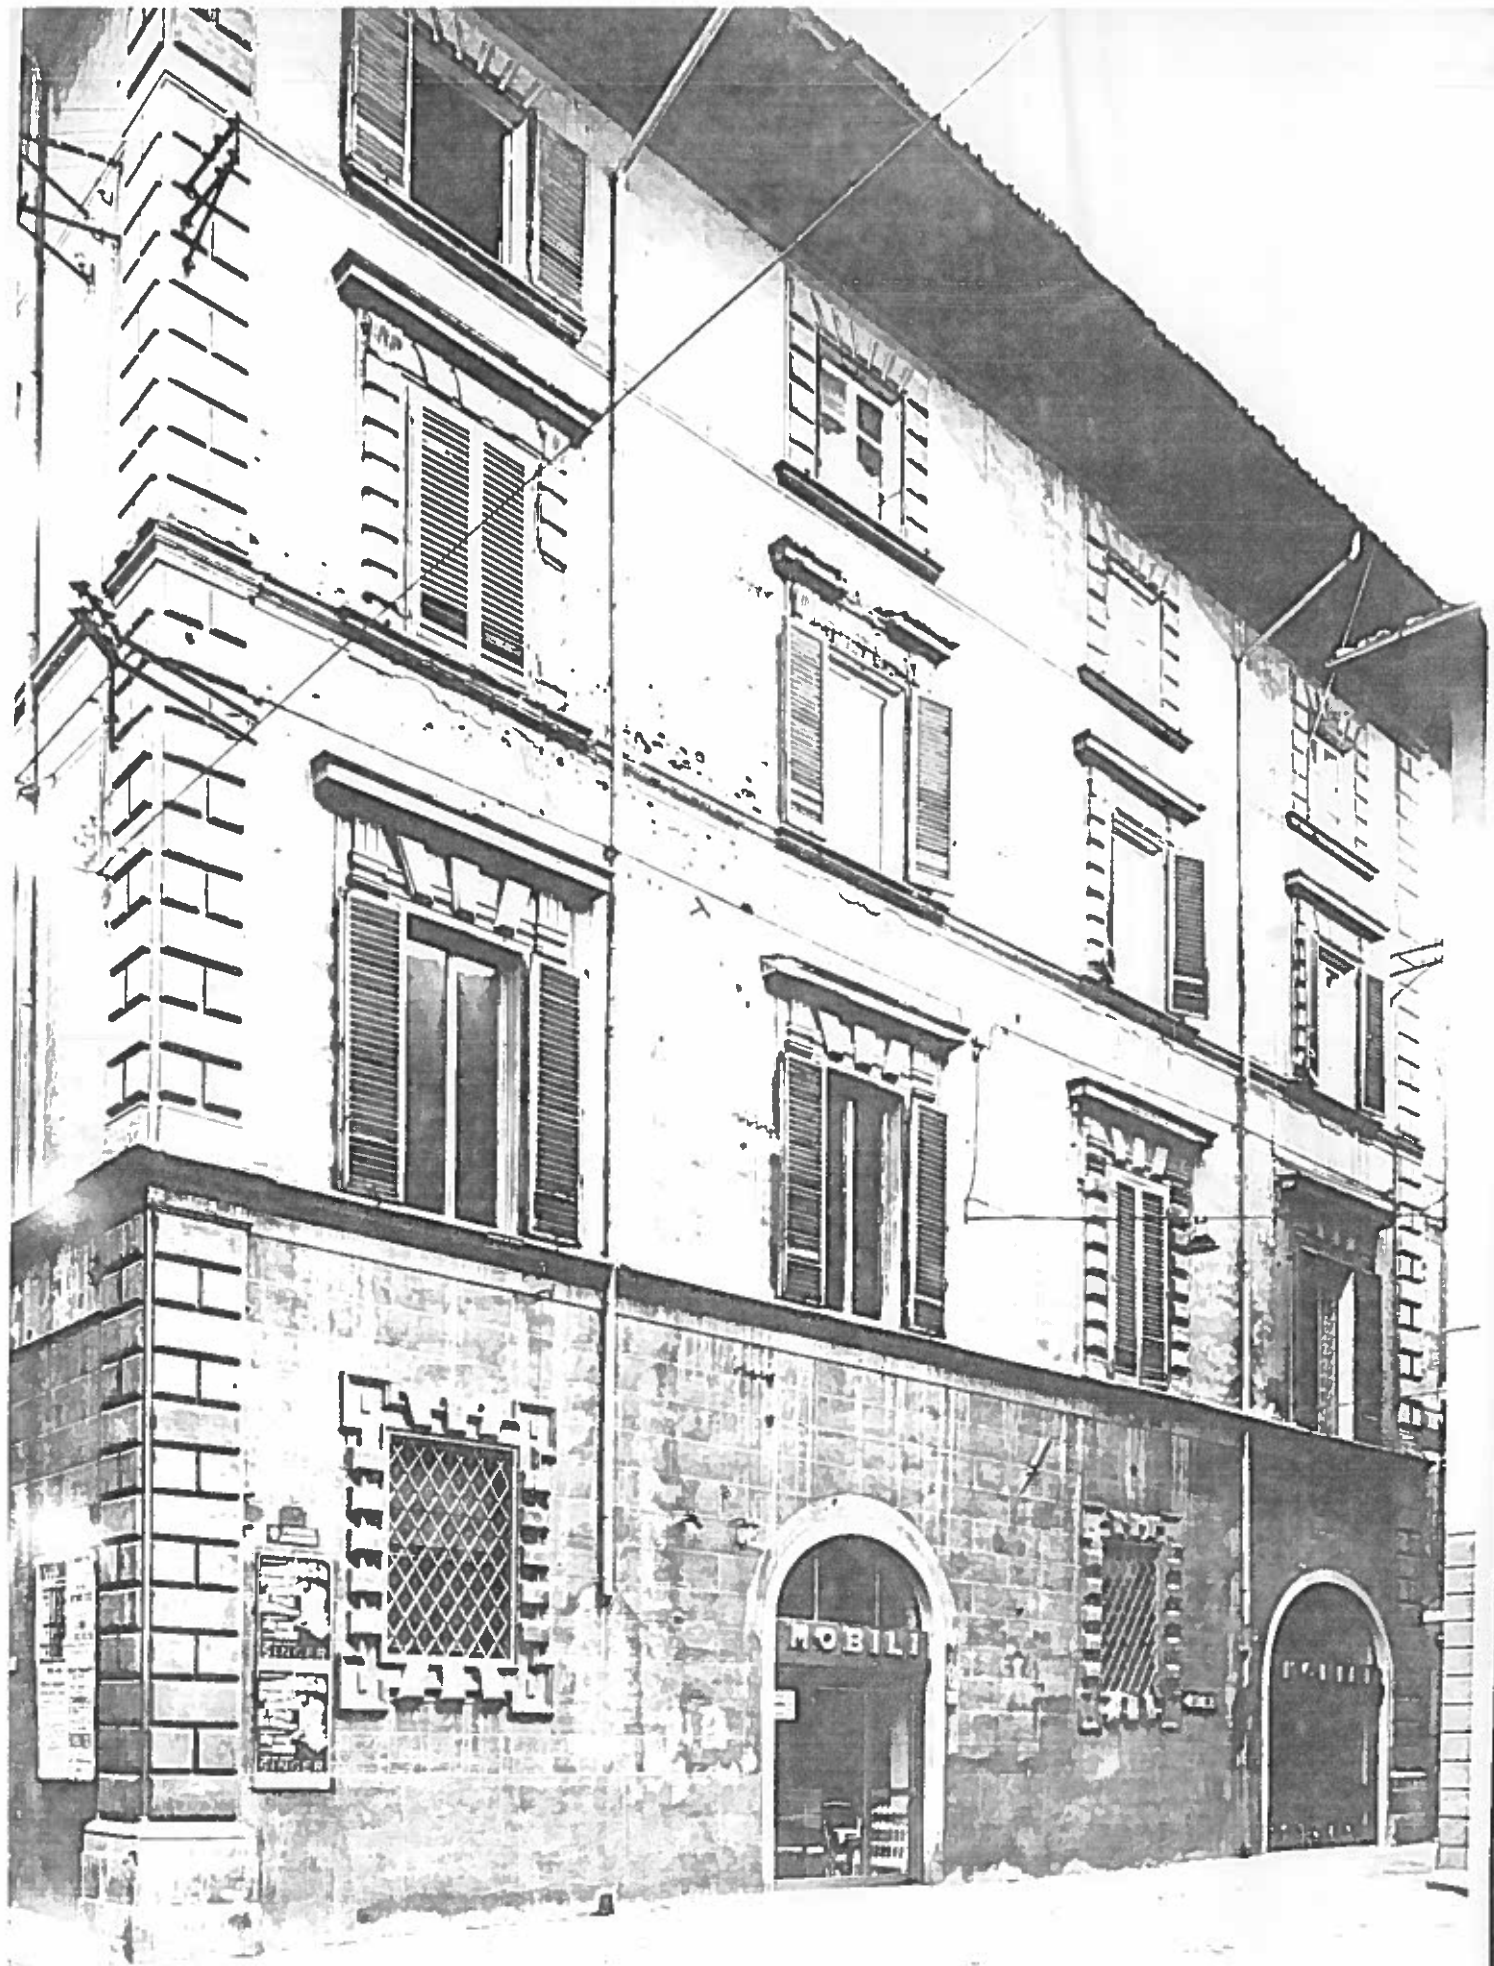
ISOLATO 54/4

Il fianco destro (piazza Clari n.1) presenta, al pt., due finestre rettangolari con cornici a bozze (irifatte) e due porte ad arco a tutto sesto con cornice non originale e, ai piani superiori, tre ordini di quattro finestre con dimensioni e cornici come quelle dei rispettivi piani di facciata (le cornici sono notevolmente deperite).

Sul margine destro di questo lato si ripete il bugnato.

PIAZZA CLARA

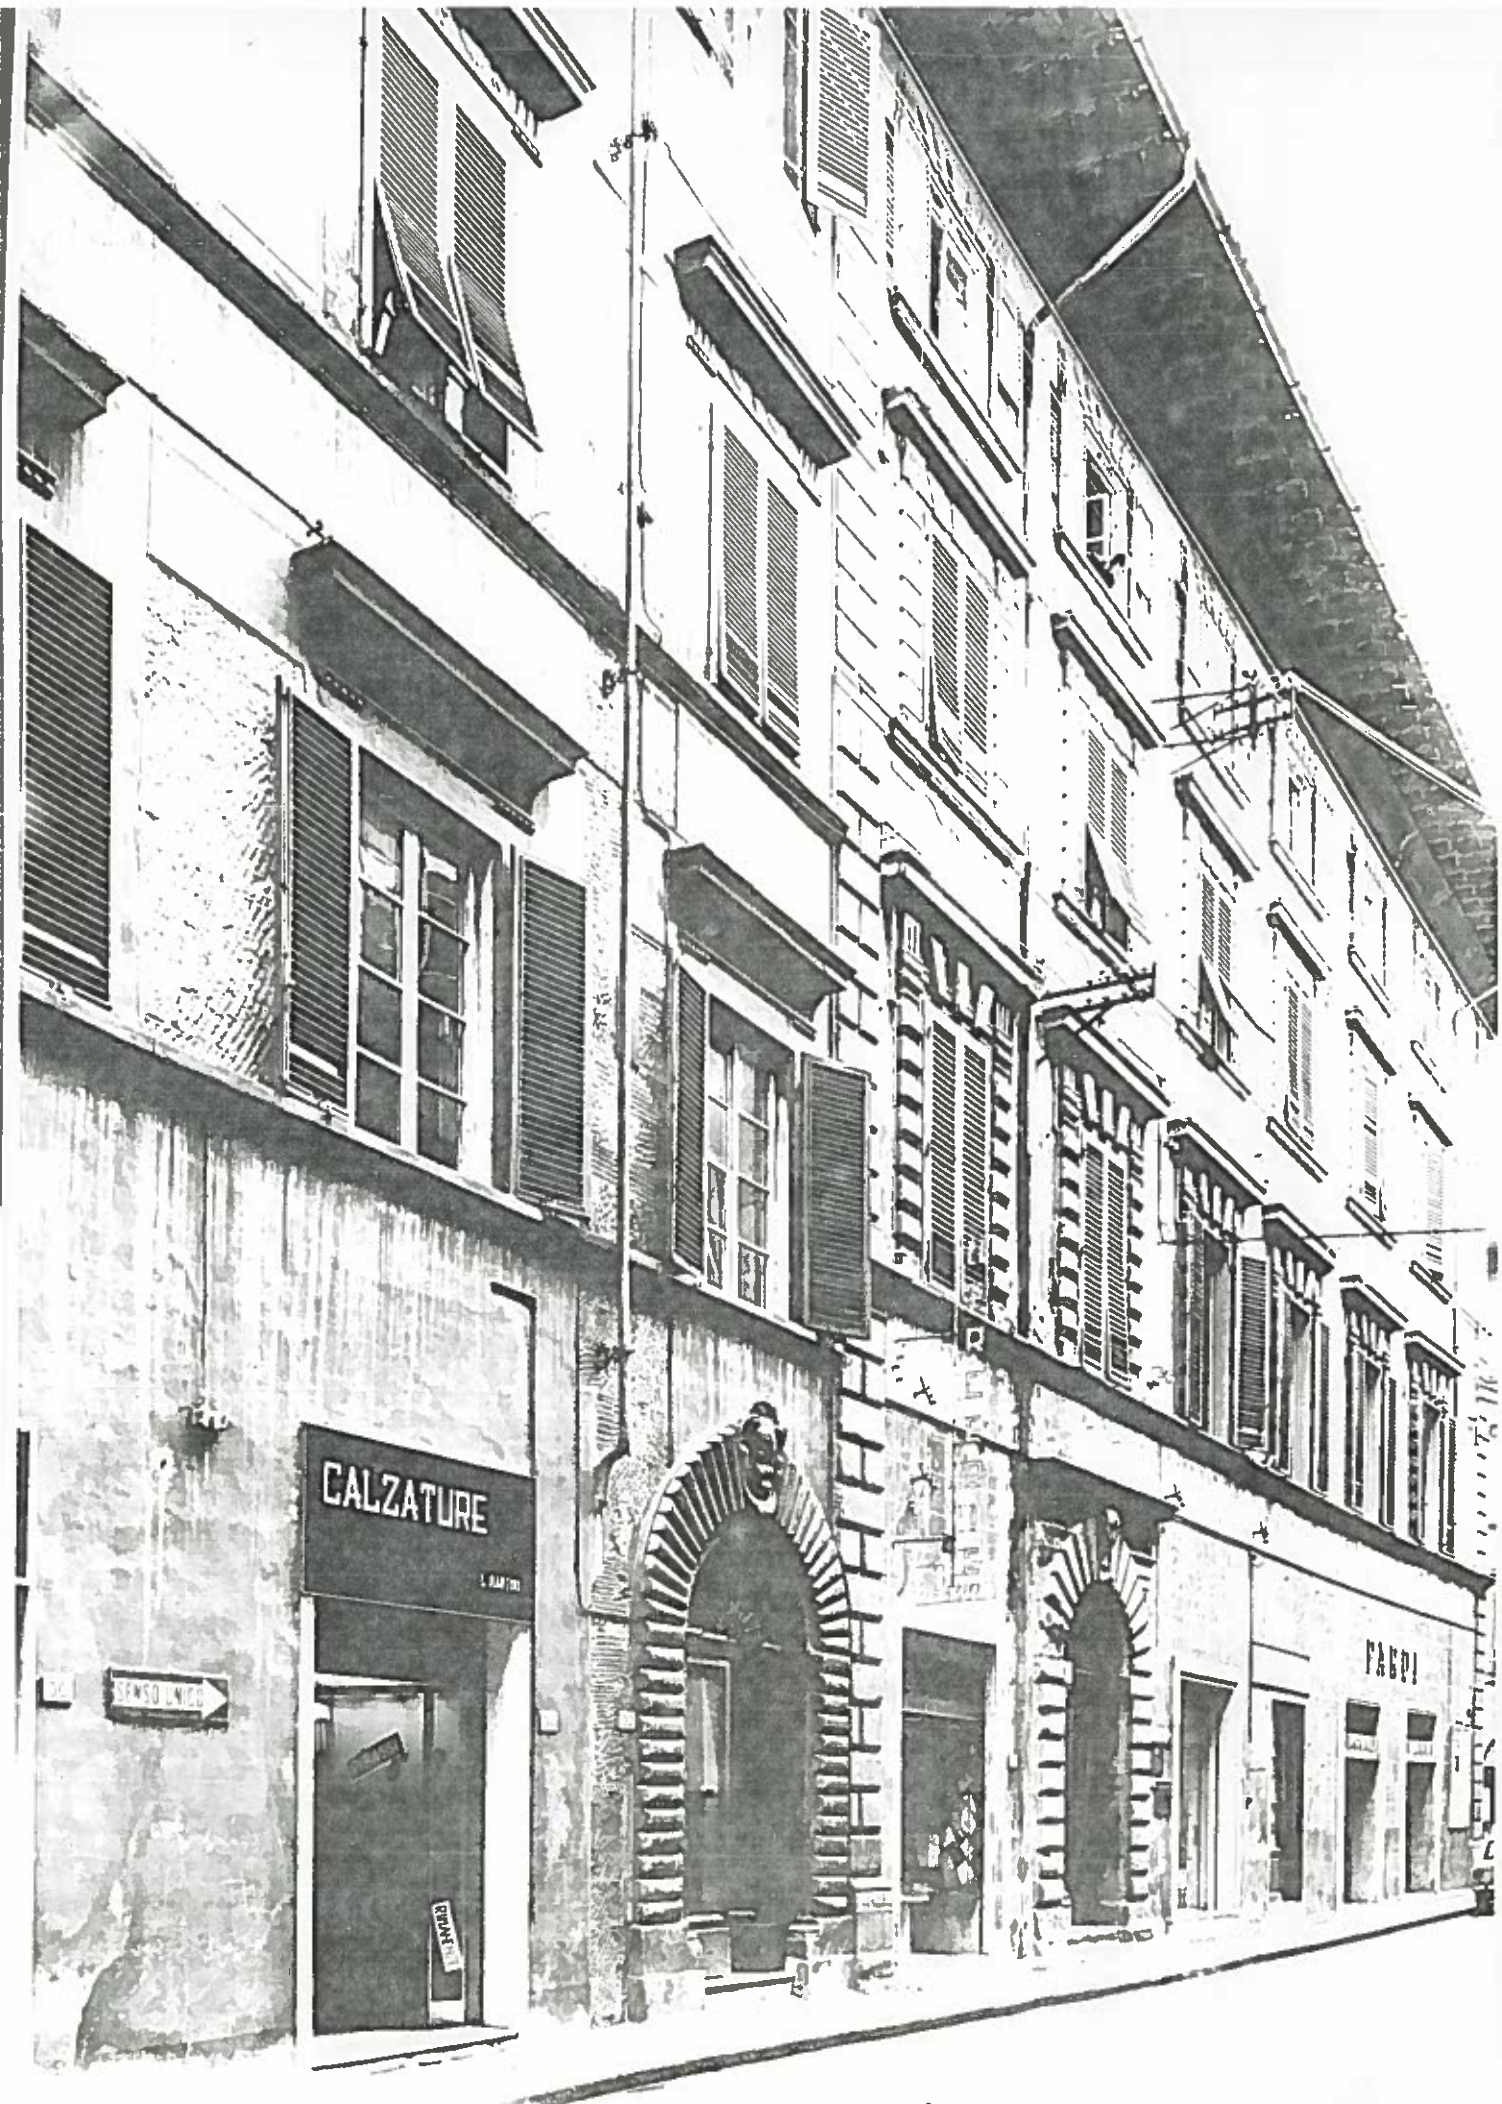
ISOLATO 64/4

Edificio di tre piani, alto circa mt. 18 con facciata lunga mt. 26 circa.

Al pt., portale archeggiato a tutto sesto con cornice a bozze (in cattivo stato di conservazione) sormontata da ampia mensola scanalata e cinque porte rettangolari (quattro a destra e una a sinistra del portale) non originali.

Al primo piano, sei finestre rettangolari con cornici a bozze chiuse da un cornicione in pietra e sormontate da aggetto orizzontale.

Al secondo piano un ugual numero di finestre con cornici a bozze dotate di davanzali scanalati e sormontate da aggetti orizzontali sorretti da mensole a volute.

Al terzo piano, ancora sei finestre con cornice a bozze dotata di davanzale.

Sul margine sinistro del progetto e' sullo spigolo con piazza Clari, bugnato a bozze non ben conservate.

La copertura, del tipo a padiglione, fortemente aggettante si adagia su un cornicione arrotondato.

VIA S. MARTINO da 92 a 82
