COMUNE DI PISA - Ufficio Centro Storico

Scheda di indagine degli immobili aventi carattere architettonico e urbanistico significativo o con presenza di condizioni di degrado come previsto dagli artt. 7 e 8 della L.R. 21-5-1980, n. 59.

NOS, 9 AMBACORTI / PALAZEO DELLE POSTE/ ISULATO \$40/3 13926

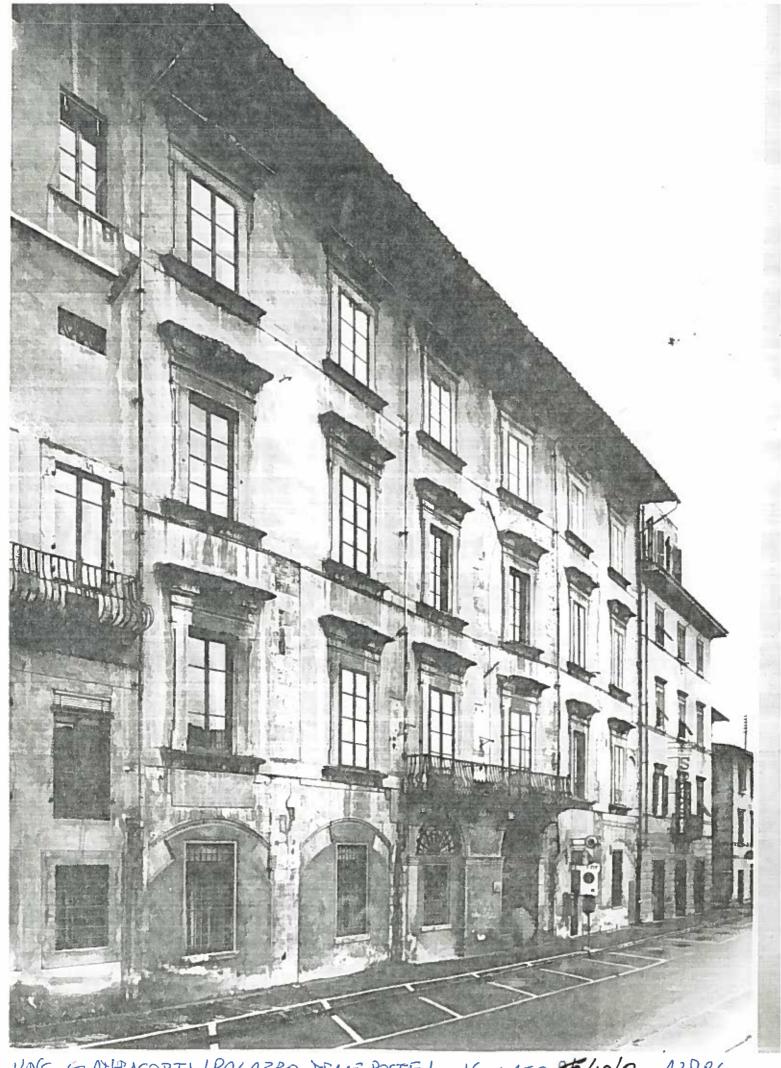
B) Lungarno Cambacorti: nº 2-3, a pt. a sinistra dei portali posterio ri: 3 pilastri di verrucano (di cui il primo seminascosto dall'intonaco) collegati da due archi ribassati in verrucano con ghiera ag gettante, scanalata e dentellata; al di sopra cortina di muro continuo a conci di verrucano. Al 1º p. tracce del 2º e del 3º pilastro, il 1º dei quali alla sommità del 1º p. continua in mattoni.

A destra dei portali suddetti: 3 pilastri di verrucano collegati da due archi ribassati frammentari, il 1° in cotto con ghiera aggettam te lavorata a stampo, il 2° in verrucano con ghiera scanalata e aggettante; cortina superiore a muro di conci di verrucano al di sopra dell'arco ultimamente descritto. Questa ghiera è contornata da cornice aggettante che si prolunga lungo i pilastri. Al 2° p. 4 pilastri di verrucano; i primi 3 riuniti al 2° p. da due archi a sesto acuto della stessa pietra con rivestimento superiore in verrucano.

Al 1° p., tra il 3° e il 4° pilastro, tre archetti a tutto sesto di verrucano frammentari, resti di una quadrifora.
