## COMUNE DI PISA - Ufficio Centro Storico

Scheda di indagine degli immobili aventi carattere architettonico e urbanistico significativo o con presenza di condizioni di degrado come previsto dagli artt. 7 e 8 della L.R. 21-5-1980, n. 59.

Ten Magni Cleuco Colepaci dal Ho5al 1800\_ Via Ceci n. 54

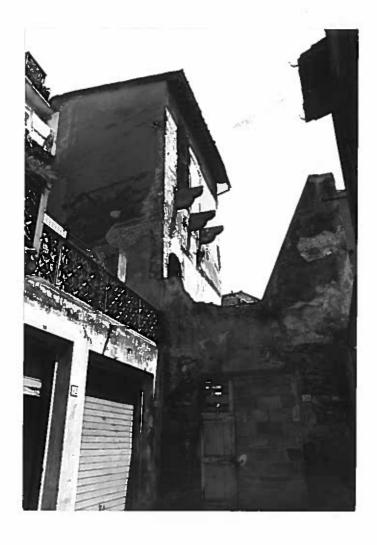
negativo nº \_\_\_\_\_

A) Via Ccci: n° 54, a pt. un pilastro di verrucano, scavato internamen te per farvi un condotto, sul quale si imposta un arco di cui si in travede appena la ghiera, seminascosto dal portale posteriore. Al 1° p. frammento di pilastro di verrucano e di arco in cotto che si imposta direttamente su un muro a mattoni. Edificio distrutto quasi in teramente.

Edificio semidistrutto nel corso dell'ultima guerra. Era di tre piani ed era alto circa mt. 20 con facciata lunga circa mt. 20. Rimane in piedi circa metà del prospetto; il tetto manca completamente e gli interni sono, in buona parte, franati (da notare che le macerie non sono state ancora rimosse).

Al pt., due ampi portali con cornice in pietra archeggiati a tutto se sto con bozza a forma di cuneo rovesciato sulla chiave dell'arco; in tervallate ai due portali e simmetricamente disposte, tre finestre rettangolari con cornice in pietra dotata di sottile aggetto orizzon tale nella parte superiore e di davanzale. Sopra la finestra centrale: quattro spezzoni di altrettante mensole di un balcone non più esistente. Resti di pilastri in verrucano sul margine sinistro e fra il portale e la finestra di destra.

Se ne auspica la ricostruzione per il recupero dei valori architetto nici e ambientali originali.
