## COMUNE DI PISA - Ufficio Centro Storico

Scheda di indagine degli immobili aventi carattere architettonico e urbanistico significativo o con presenza di condizioni di degrado come previsto dagli artt. 7 e 8 della L.R. 21-5-1980, n. 59.

Isolato VIA MAZZINI - VIA ALHERTO MARIO - VIA CRISPI - VIA MANZONI

#### Via Alberto Mario nn. 7-9

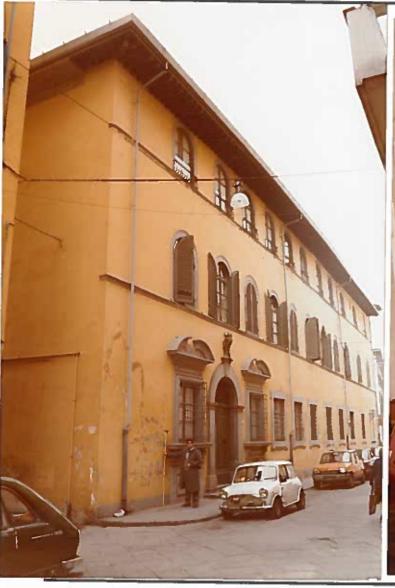
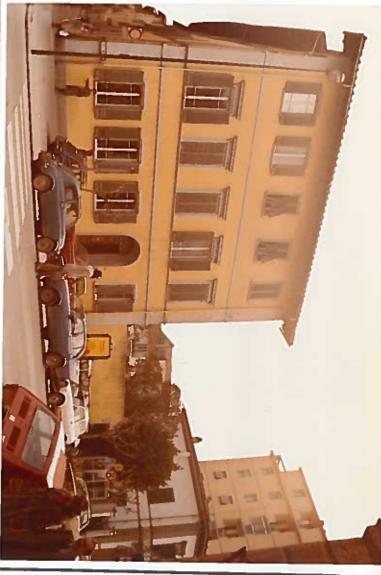
IDENTIFICAZIONE FOTOGRAFICA

Edificio di due piani, alto circa mt. 15 con facciata lunga mt. 40 circa.

Al pt., da sinistra, portale archeggiato a tutto sesto con ampia cornice in pietra sommontata da mensola con stemma in pietra, fiancheggiato da due finestre rettangolari con cornici dotate di davanzali sorretti da mensole e sommontate da l'unette spezzate con decorazione a volute. Precedendo verso destra si trovano, nell'ordine, due finestre rettango lari con cornici scanalate, un portale archeggiato a tutto sesto con lu netta in ferro con sottile cornice in pietra e cinque altre finestre rettangolari con cornici delle quali l'ultima è finta.

Al primo piano, undici finestre archeggiate a tutto sesto con cornici in pietra chiuse, in basso, da un ricorso orizzontale.

Al secondo piano, undici finestrine di forma pressochè quadrata, con cor nici pure chiuse da una cornice.
