# COMUNE DI PISA - Ufficio Centro Storico

Scheda di indagine degli immobili aventi carattere architettonico e urbanistico significativo o con presenza di condizioni di degrado come previsto dagli artt. 7 e 8 della L.R. 21-5-1980, n. 59.

Via e/o Piazza VINC. NO GAMPACORTI

n° 55

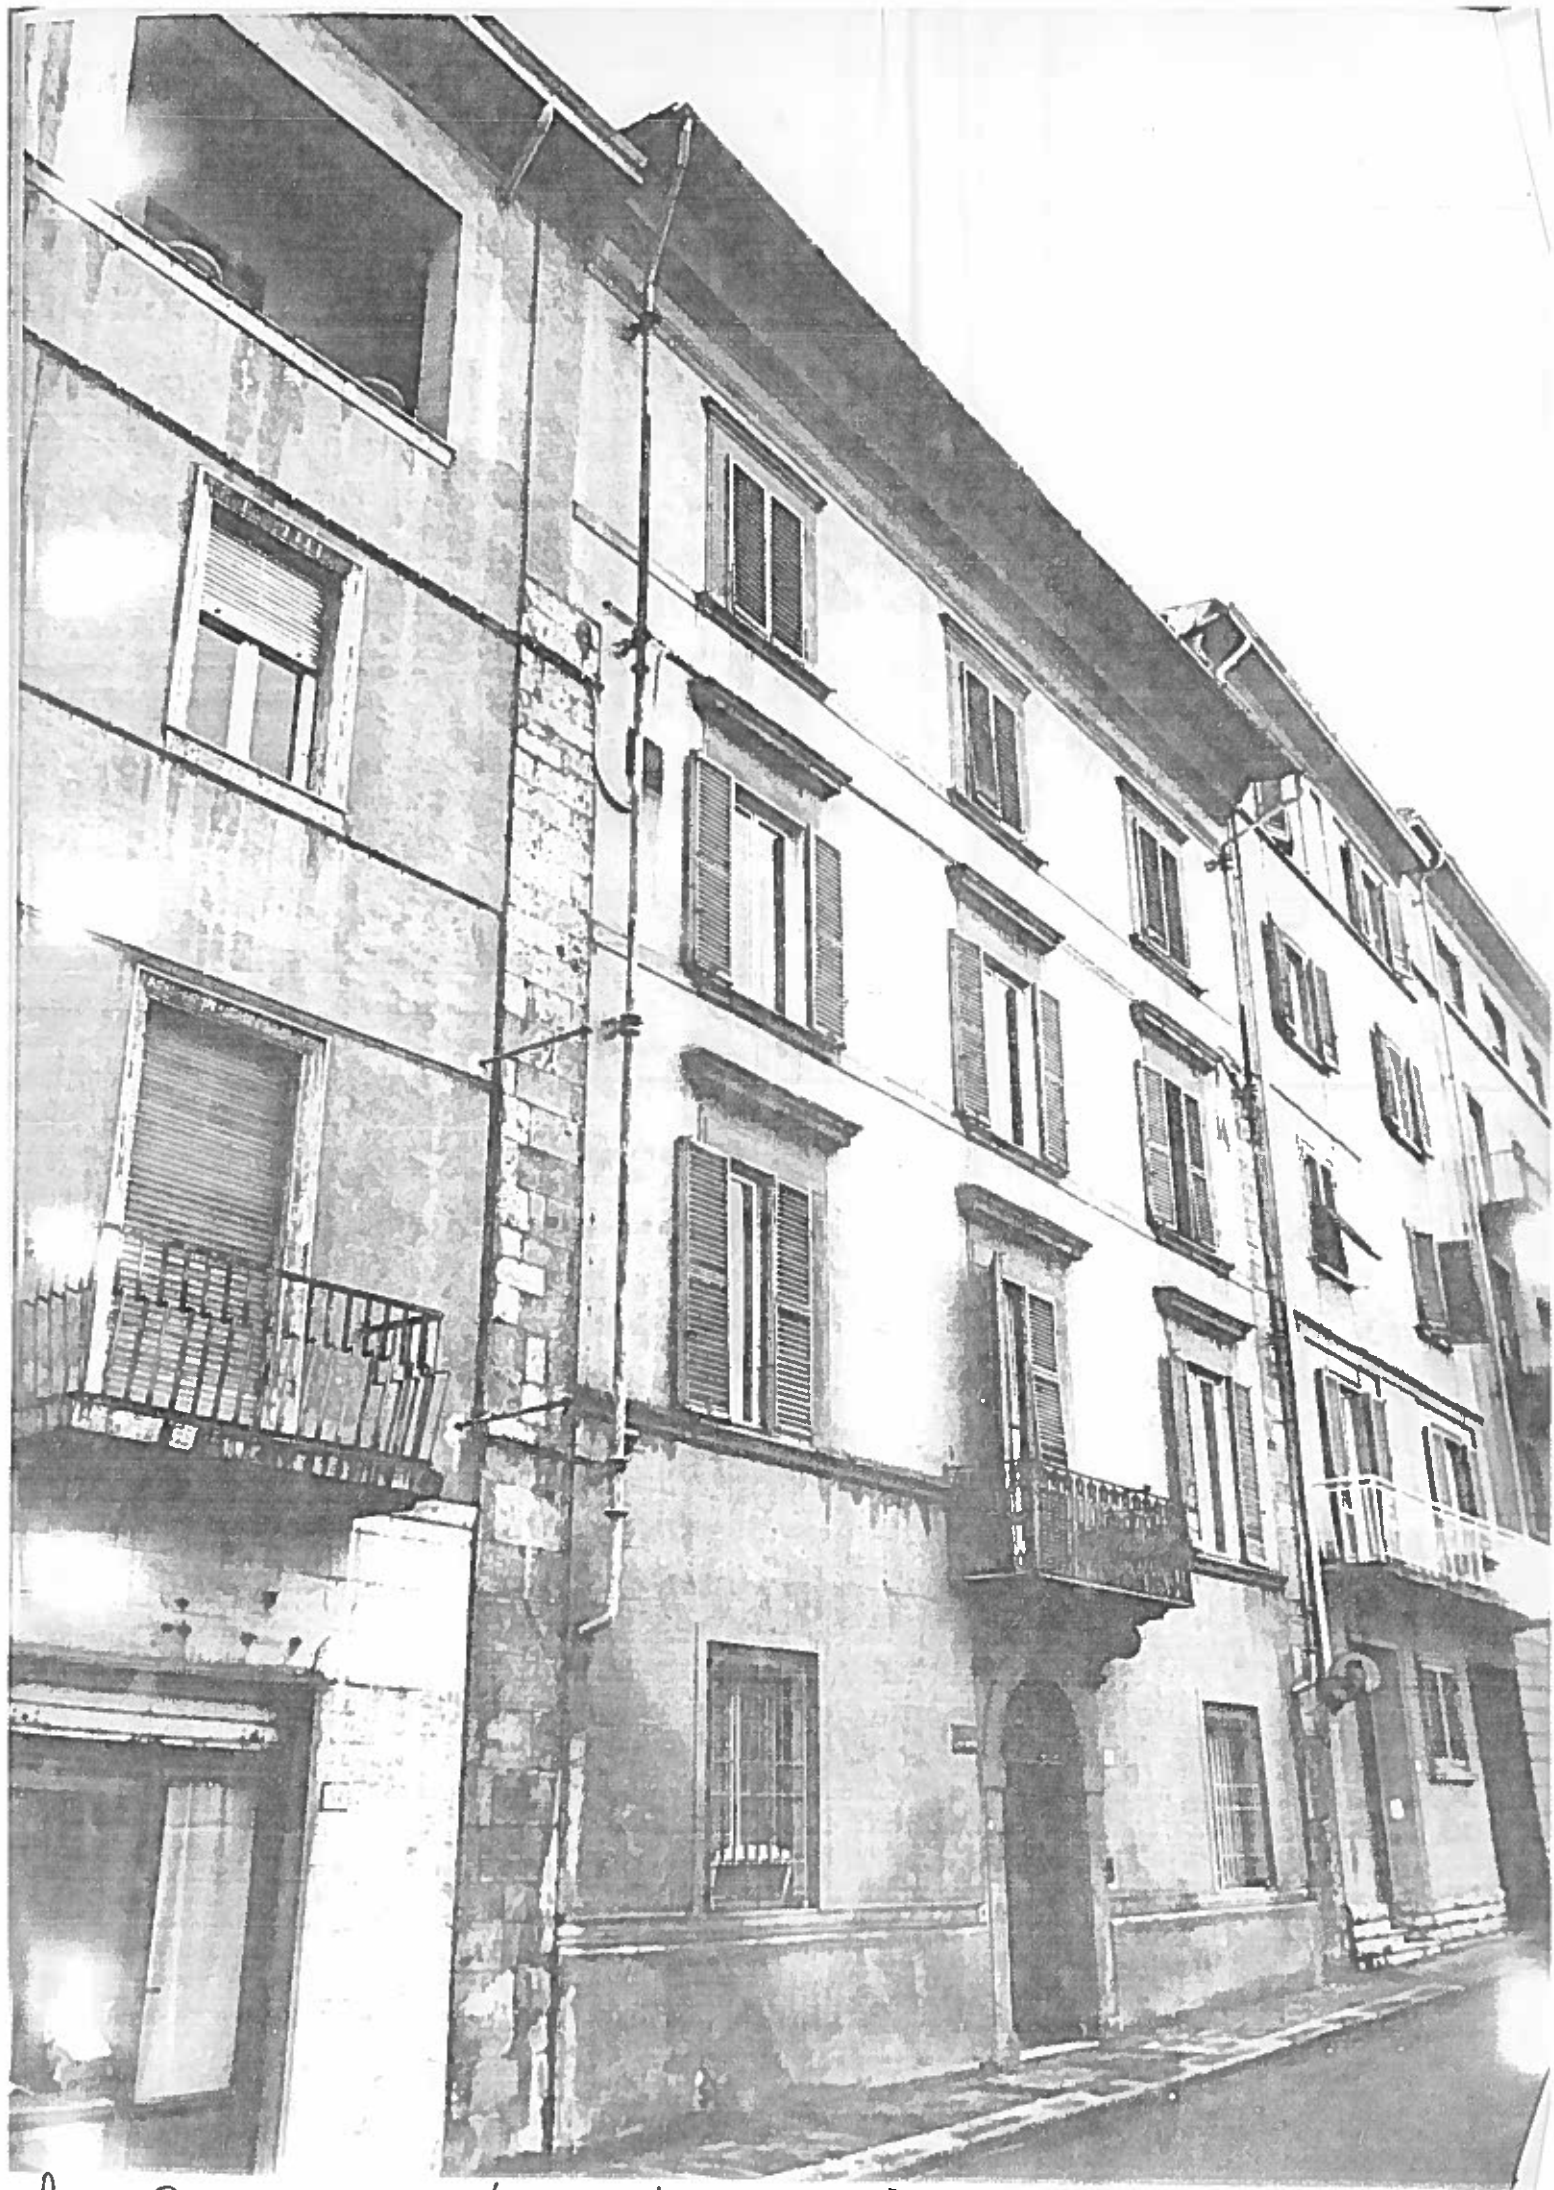
Lungarno Gambacorti n. 55

Edificio di tre piani, alto circa mt. 18 con facciata lunga mt. 13 circa.

Al pt., al centro, portale con cornice in pietra sormontato da due mensole a volute scanalate che sorreggono un balconcino; ai lati del portale, due finestre rettangolari con cornici rifatte.

Al primo piano, sopra il balcone, portale con cornice in pietra sormontata da aggetto rettilineo scanalato; ai lati, due finestre con cornice analoga a quella del portale e con davanzale inserito in un cornicione lievemente aggettante.

Al secondo piano, un ugual numero di finestre con aggetti meno pronunciati. Una cornice è situata subito sotto alla voluminosa gronda.

Resti di due pilastri medievali fino all'altezza del secondo piano situati a i margini della facciata.

L'edificio si estende in profondità per circa mt. 25 ed ha, sul retro, una piccola chiostra per dar luce agli ambienti centrali.
