COMUNE DI PISA - Ufficio Centro Storico

Scheda di indagine degli immobili aventi carattere architettonico e urbanistico significativo o con presenza di condizioni di degrado come previsto dagli artt. 7 e 8 della L.R. 21-5-1980, n. 59.

Via e/o Piazza S. MART(NO n° 40-42-44-46

si LMaggi: ELENCO EDIFICI MEDIOEVALI

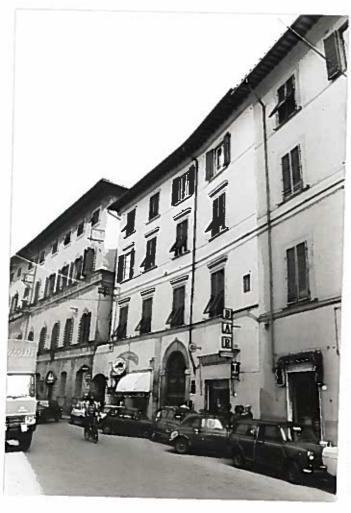
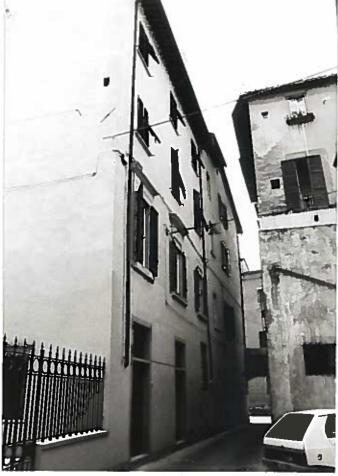
IDENTIFICAZIONE FOTOGRAFICA

- C) Via S.Martino: nº 44-40, due pilastri di verrucano a pt. Due archi ribassati di verrucano, uno molto ampio e l'altro piccolissimo entrambi frammentari collegano i due pilastri; hanno ghiera aggettam te lavorata della stessa pietra. Il rimpimento superiore è a conci regolari di verrucano. Probabilmente ai piani superiori la costruzione prosegue in mattoni.
- C) <u>Vicolo da Scorno</u>: verso l'angolo si aprono al 1° e 2° p. due monofore in cotto con arco ribassato. In corrispondenza della terza fi
 nestra posteriore al 1° e 2° p. si intravedono due archi doppia tut
 to sesto in cotto con ghiera semplice.
