## COMUNE DI PISA - Ufficio Centro Storico

Scheda di indagine degli immobili aventi carattere architettonico e urbanistico significativo o con presenza di condizioni di degrado come previsto dagli artt. 7 e 8 della L.R. 21-5-1980, n. 59.

Via e/o Piazza 5. MARTINO nº 54-57-50-48

Via S.Martino nn. dal 48 al 54 (Palazzo Kinsky)

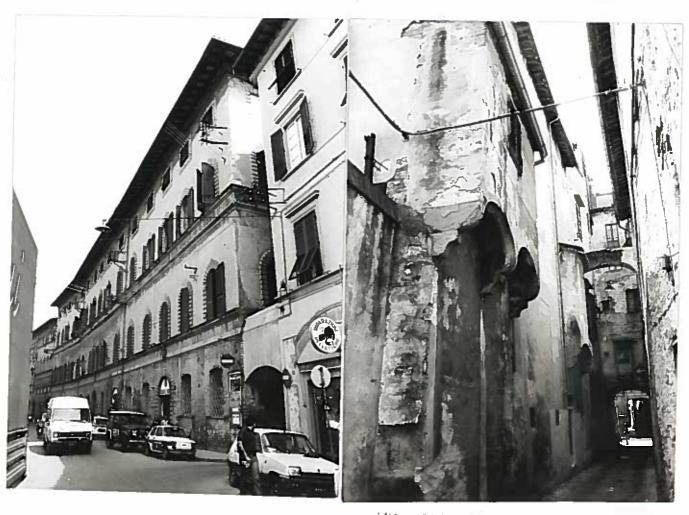
14046

VIC. DEL TORTI

DELL'EDIFICIO		
	PALAZZO KINSKY	(DAL BORGO)	
2) EDIFICIO VINCOLATO AI S	SENSI DELLA LEGGE 1089/1939 (prot.	Soprintendenza nº (15)	1
3) EDIFICIO ASSIMILATO AI	VINCOLI DI CUI ALLA LEGGE 1089/193	39 (proprietà Ente età superiore ai 50 anni)

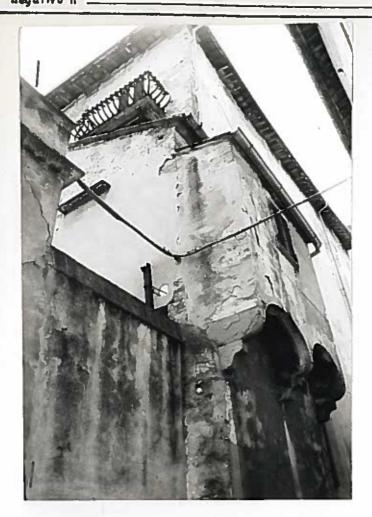
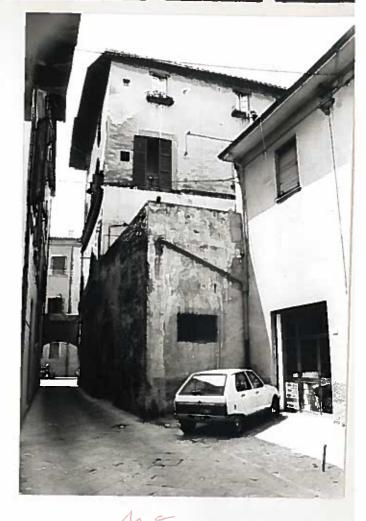
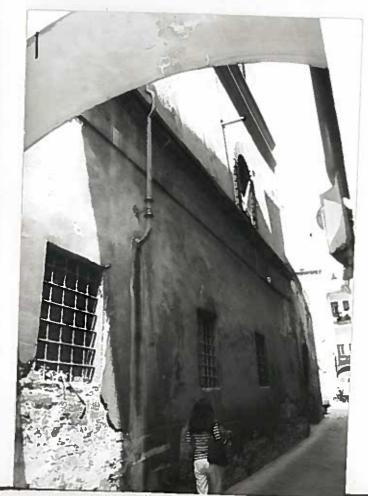
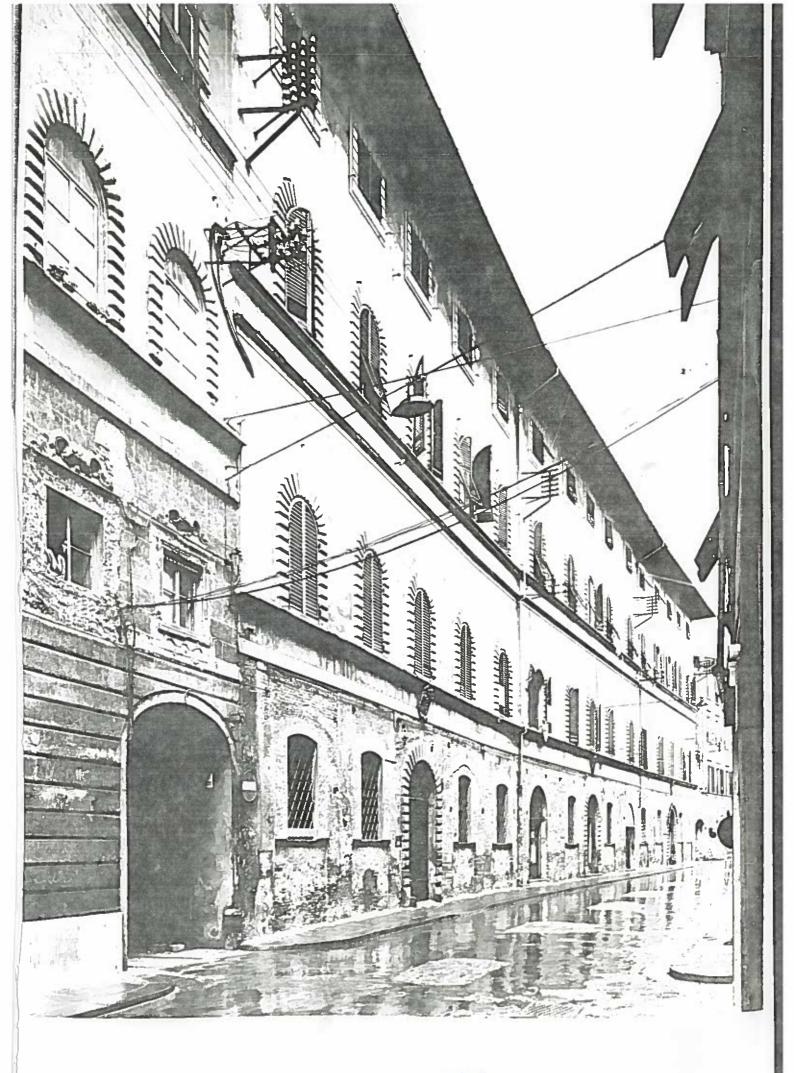
VIA S. HARTINO da 54 a 46 ISOLATO \$ 61/6 NEG 14046

Edificio di tre piani, alto circa mt. 24 con facciata lunga mt. 60.

Parte A.—(sinistra). Al pt. ampio portale archeggiato a tutto sesto (avente uno stemma Dal Borgo in pictra sulla chiave dell'arco) con cornice a bozze a cuscinetto; ai lati del portale, simmetricamente disposte, quattro finestre (due per parte) rettangolari, senza cornice, leggermen te archeggiate, inserite nei vani di archi in mattoni (sopra quello immediatamente a destra del portale, resti di arco scemo, più ampio, con ghiera decorata non aggettante). Resti di pilastri in verrucano sullo spi golo col vicolo del Torti e a sinistra e a destra del portale.

Parte B.-(centro). La facciata è leggermente aggettame rispetto alle parti A e C, ma si presenta con gli stessi elementi e la stesse carat teristiche della parte A, salvo che, al pt., in luogo di due finestre (l'ultima a destra e l'ultima a sinistra del portale) sono state praticate due aperture che sfruttano gli archi precedentemente descritti. Sopra il portale altro stemma Dal Borgo in pietra. Nessuna variante ai

Parte C.-(destra). E' in tutto identica alla parte A. In luogo della seconda finestra a sinistra del portale trovavasi una volta che dava sbocco ad un vicolo: lo testimoniano, a prescindere dalla cartografia della città, due pilastri in verrucano e il tessuto murario non uniforme.
