COMUNE DI PISA - Ufficio Centro Storico

Scheda di indagine degli immobili aventi carattere architettonico e urbanistico significativo o con presenza di condizioni di degrado come previsto dagli artt. 7 e 8 della L.R. 21-5-1980, n. 59.

Via S.Antonio nu. dal 74 all'82

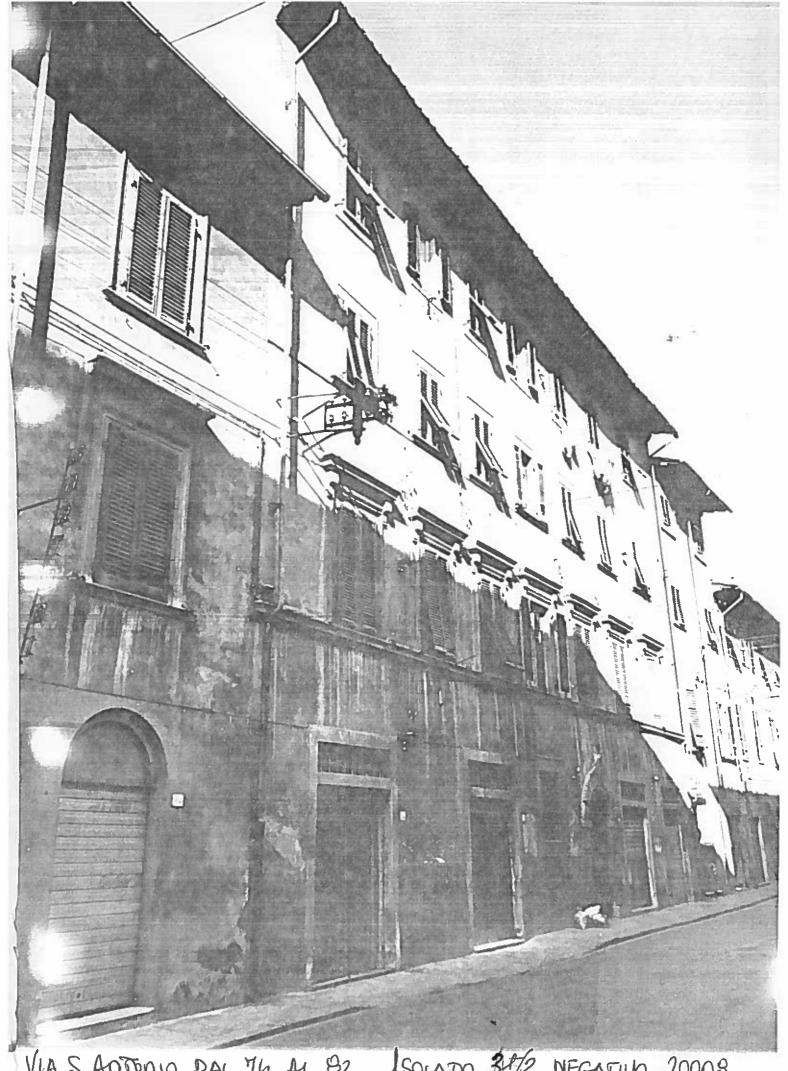
VIA S. ANTONIO DAL 74 AL 82 ISOLATO 34/2 NEGATIVO 20008

Edificio di tre piani, alto circa mt. 20 con facciata lunga mt. 22.

Al pt., portale archeggiato a tutto sesto con cornice a bozze a cuscinetto; finestra rettangolare con ampia cornice in pietra striata e quat tro porte rettangolari (non originali).

Al primo piano, sette finestre rettangolari con cornici scanalate, sor montate da aggetti orizzontali sorretti da mensole e chiuse, in basso, da un ricorso orizzontale.

Al secondo piano, sette finestre rettangolari con semplici cornici dotate di davanzali. Al terzo piano, un ugual numero di finestre con ampie cornici senza aggetti.

La copertura, del tipo a capanna, si adagia su un cornicione arrotonda to.
