# COMUNE DI PISA - Ufficio Centro Storico

Scheda di indagine degli immobili aventi carattere architettonico e urbanistico significativo o con presenza di condizioni di degrado come previsto dagli artt. 7 e 8 della L.R. 21-5-1980, n. 59.

Via e/o Piazza A. Mario

### Via Alberto Mario n. 8

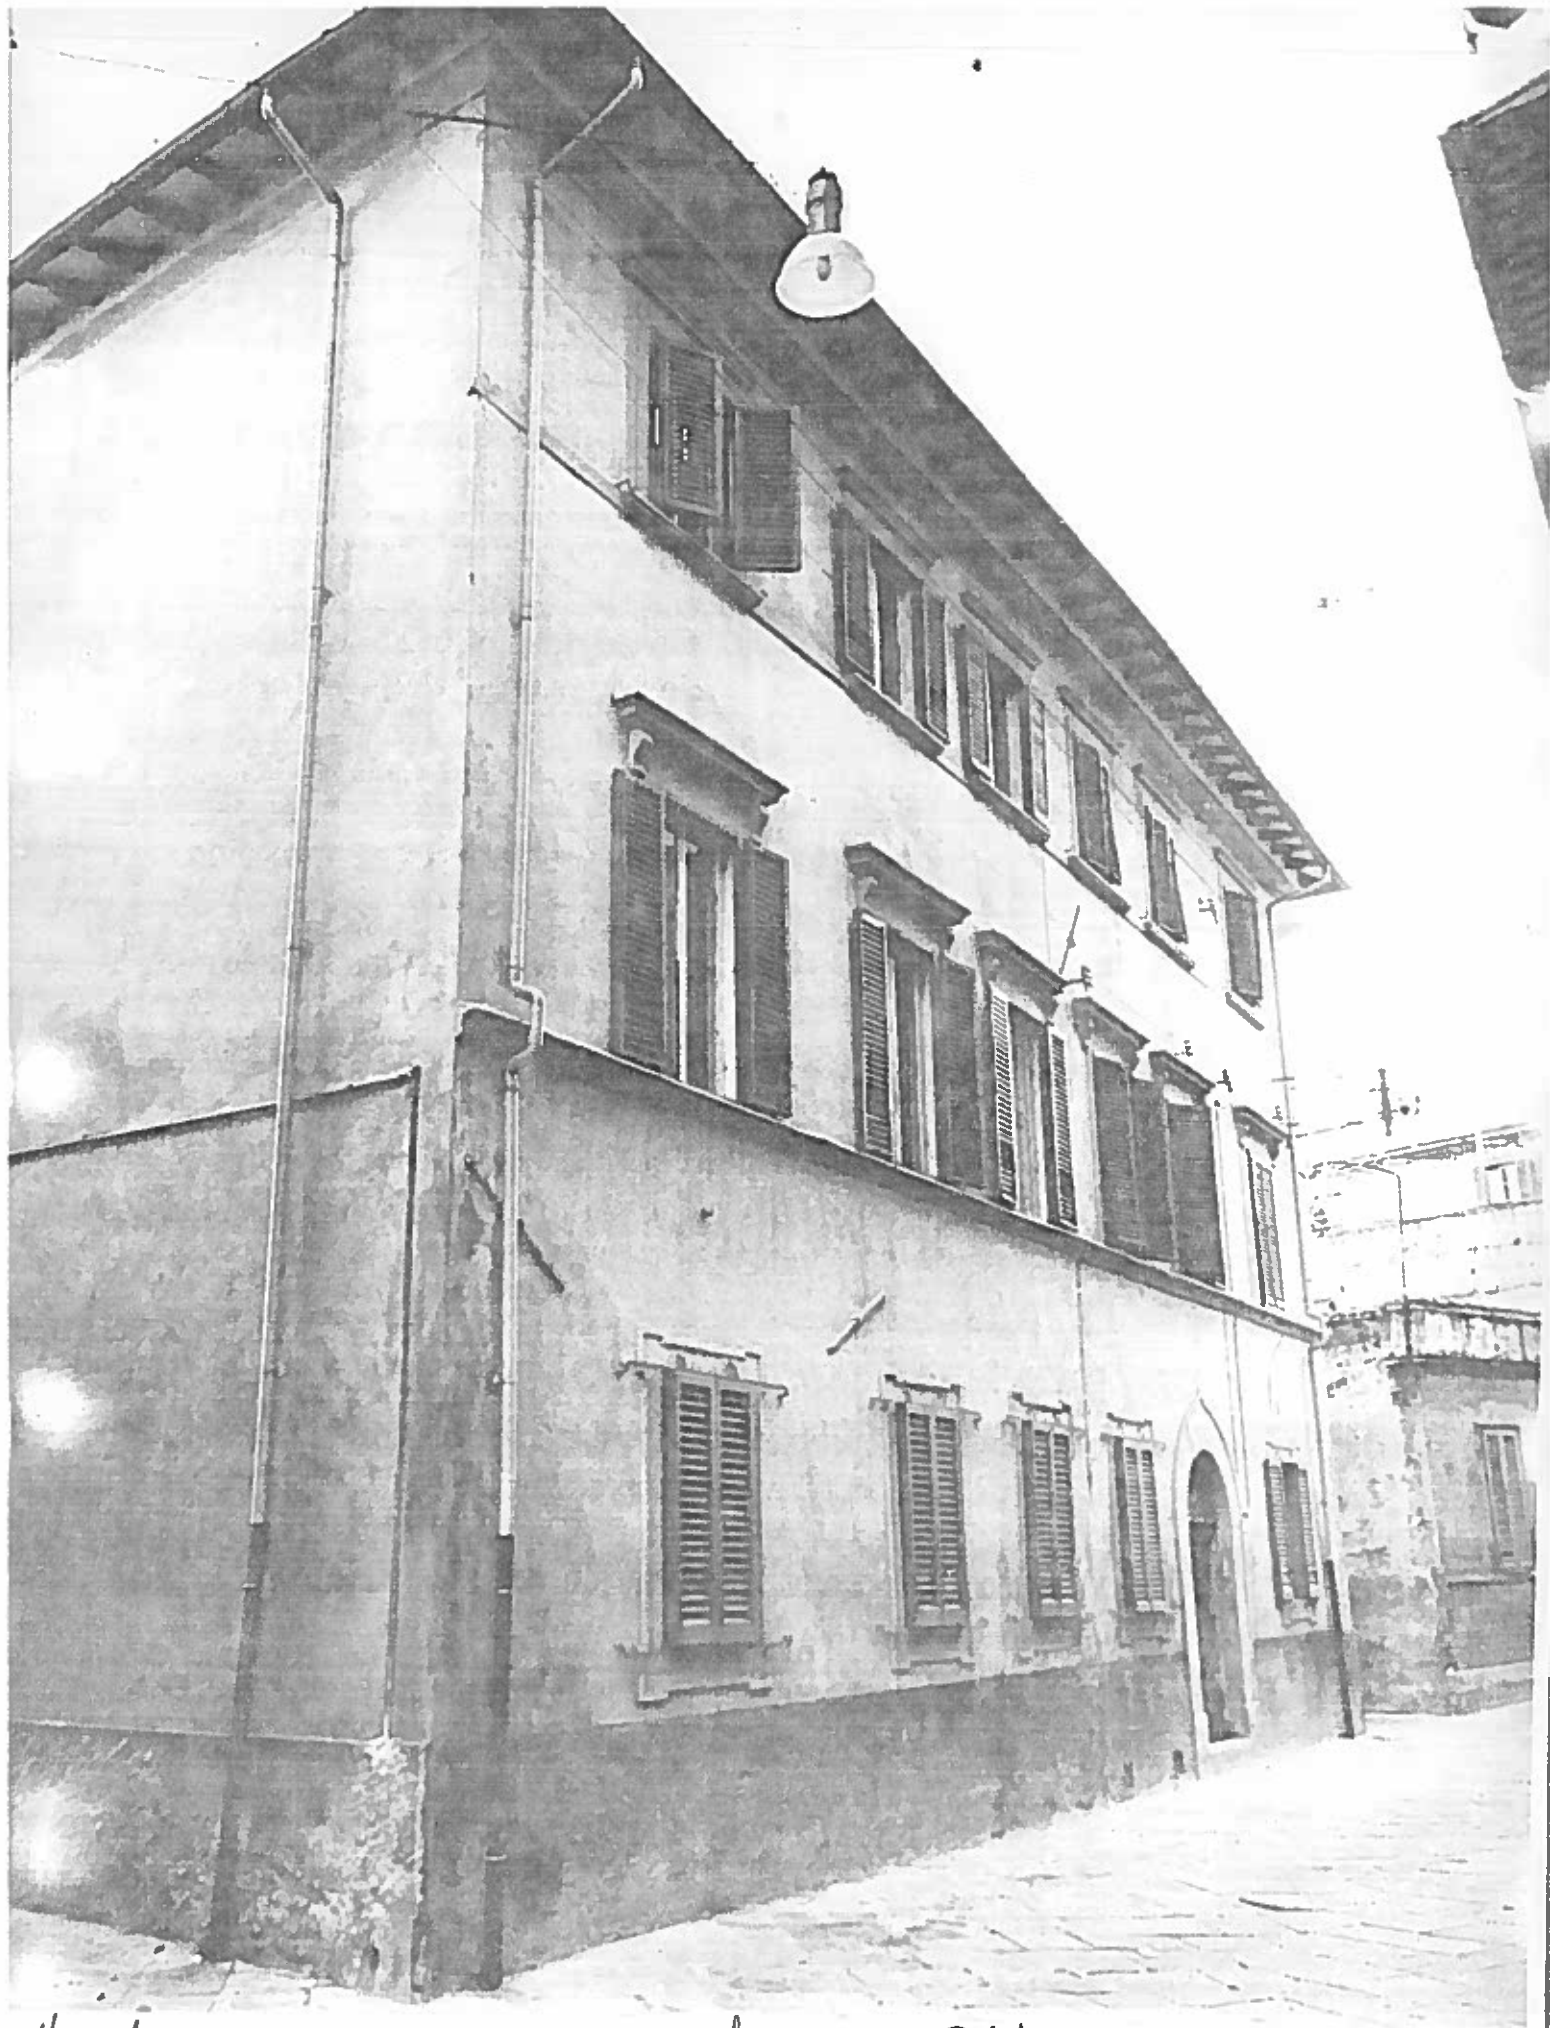
LEONARDO 28/1 NEGATIVO 19994

Edificio di due piani, alto circa mt. 25 con facciata lunga mt. 19 circa.

Al pt., portale archeggiato a tutto sesto con cornice in pietra non aggettante e cinque finestre rettangolari con cornice (quattro a sinistra e una a destra del portale).

Al primo piano, sei finestre rettangolari con cornici sormontate da aggetti orizzontali scanalati sorretti da mensole e chiuse, in basso, da un ricorso arrotondato.

Al secondo piano, sei finestre rettangolari con cornici sormontate da aggetti scanalati e dotate di davanzale inserito in un cornicione.

La copertura, del tipo a padiglione, si adagia su un cornicione arrotondato.

Via ARSIZIO MARO 8

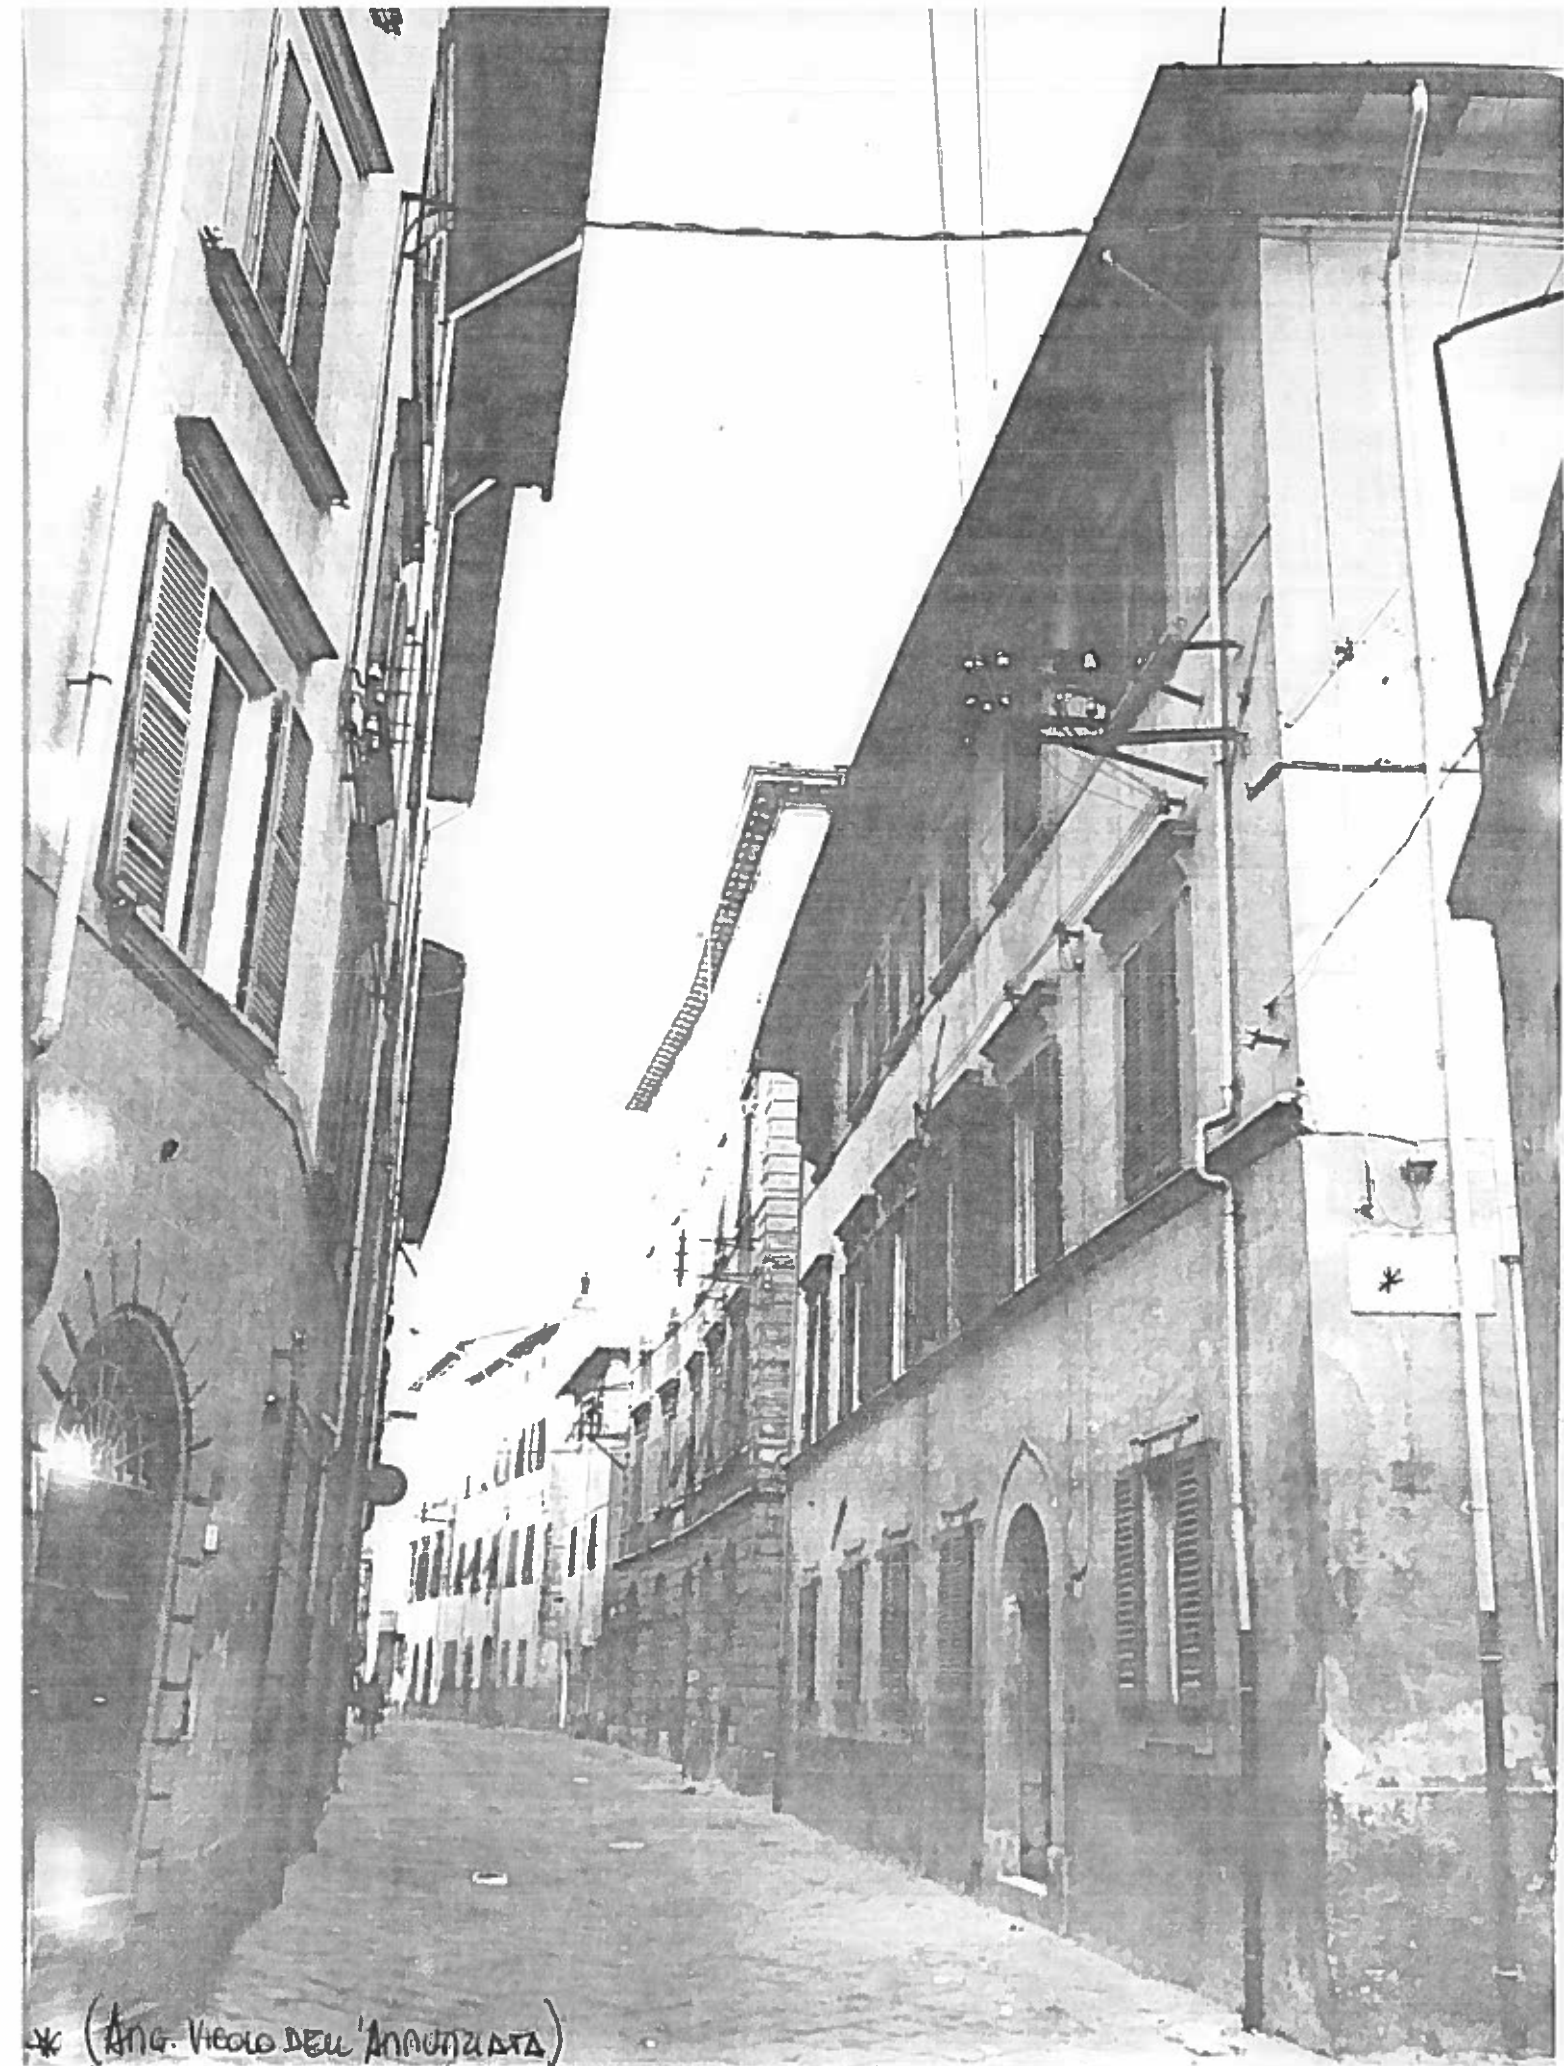
VIA ALESSANDRO MARIO (VEDUTA VERSO VIA S. ANTONIO) | SCATTO 28/1 | NEGATIVO 19997

\* (ANG. VICOLO DELL'ANNUNZIATA)
