# COMUNE DI PISA - Ufficio Centro Storico

Scheda di indagine degli immobili aventi carattere architettonico e urbanistico significativo o con presenza di condizioni di degrado come previsto dagli artt. 7 e 8 della L.R. 21-5-1980, n. 59.

Via e/o Piazza

S. Martino

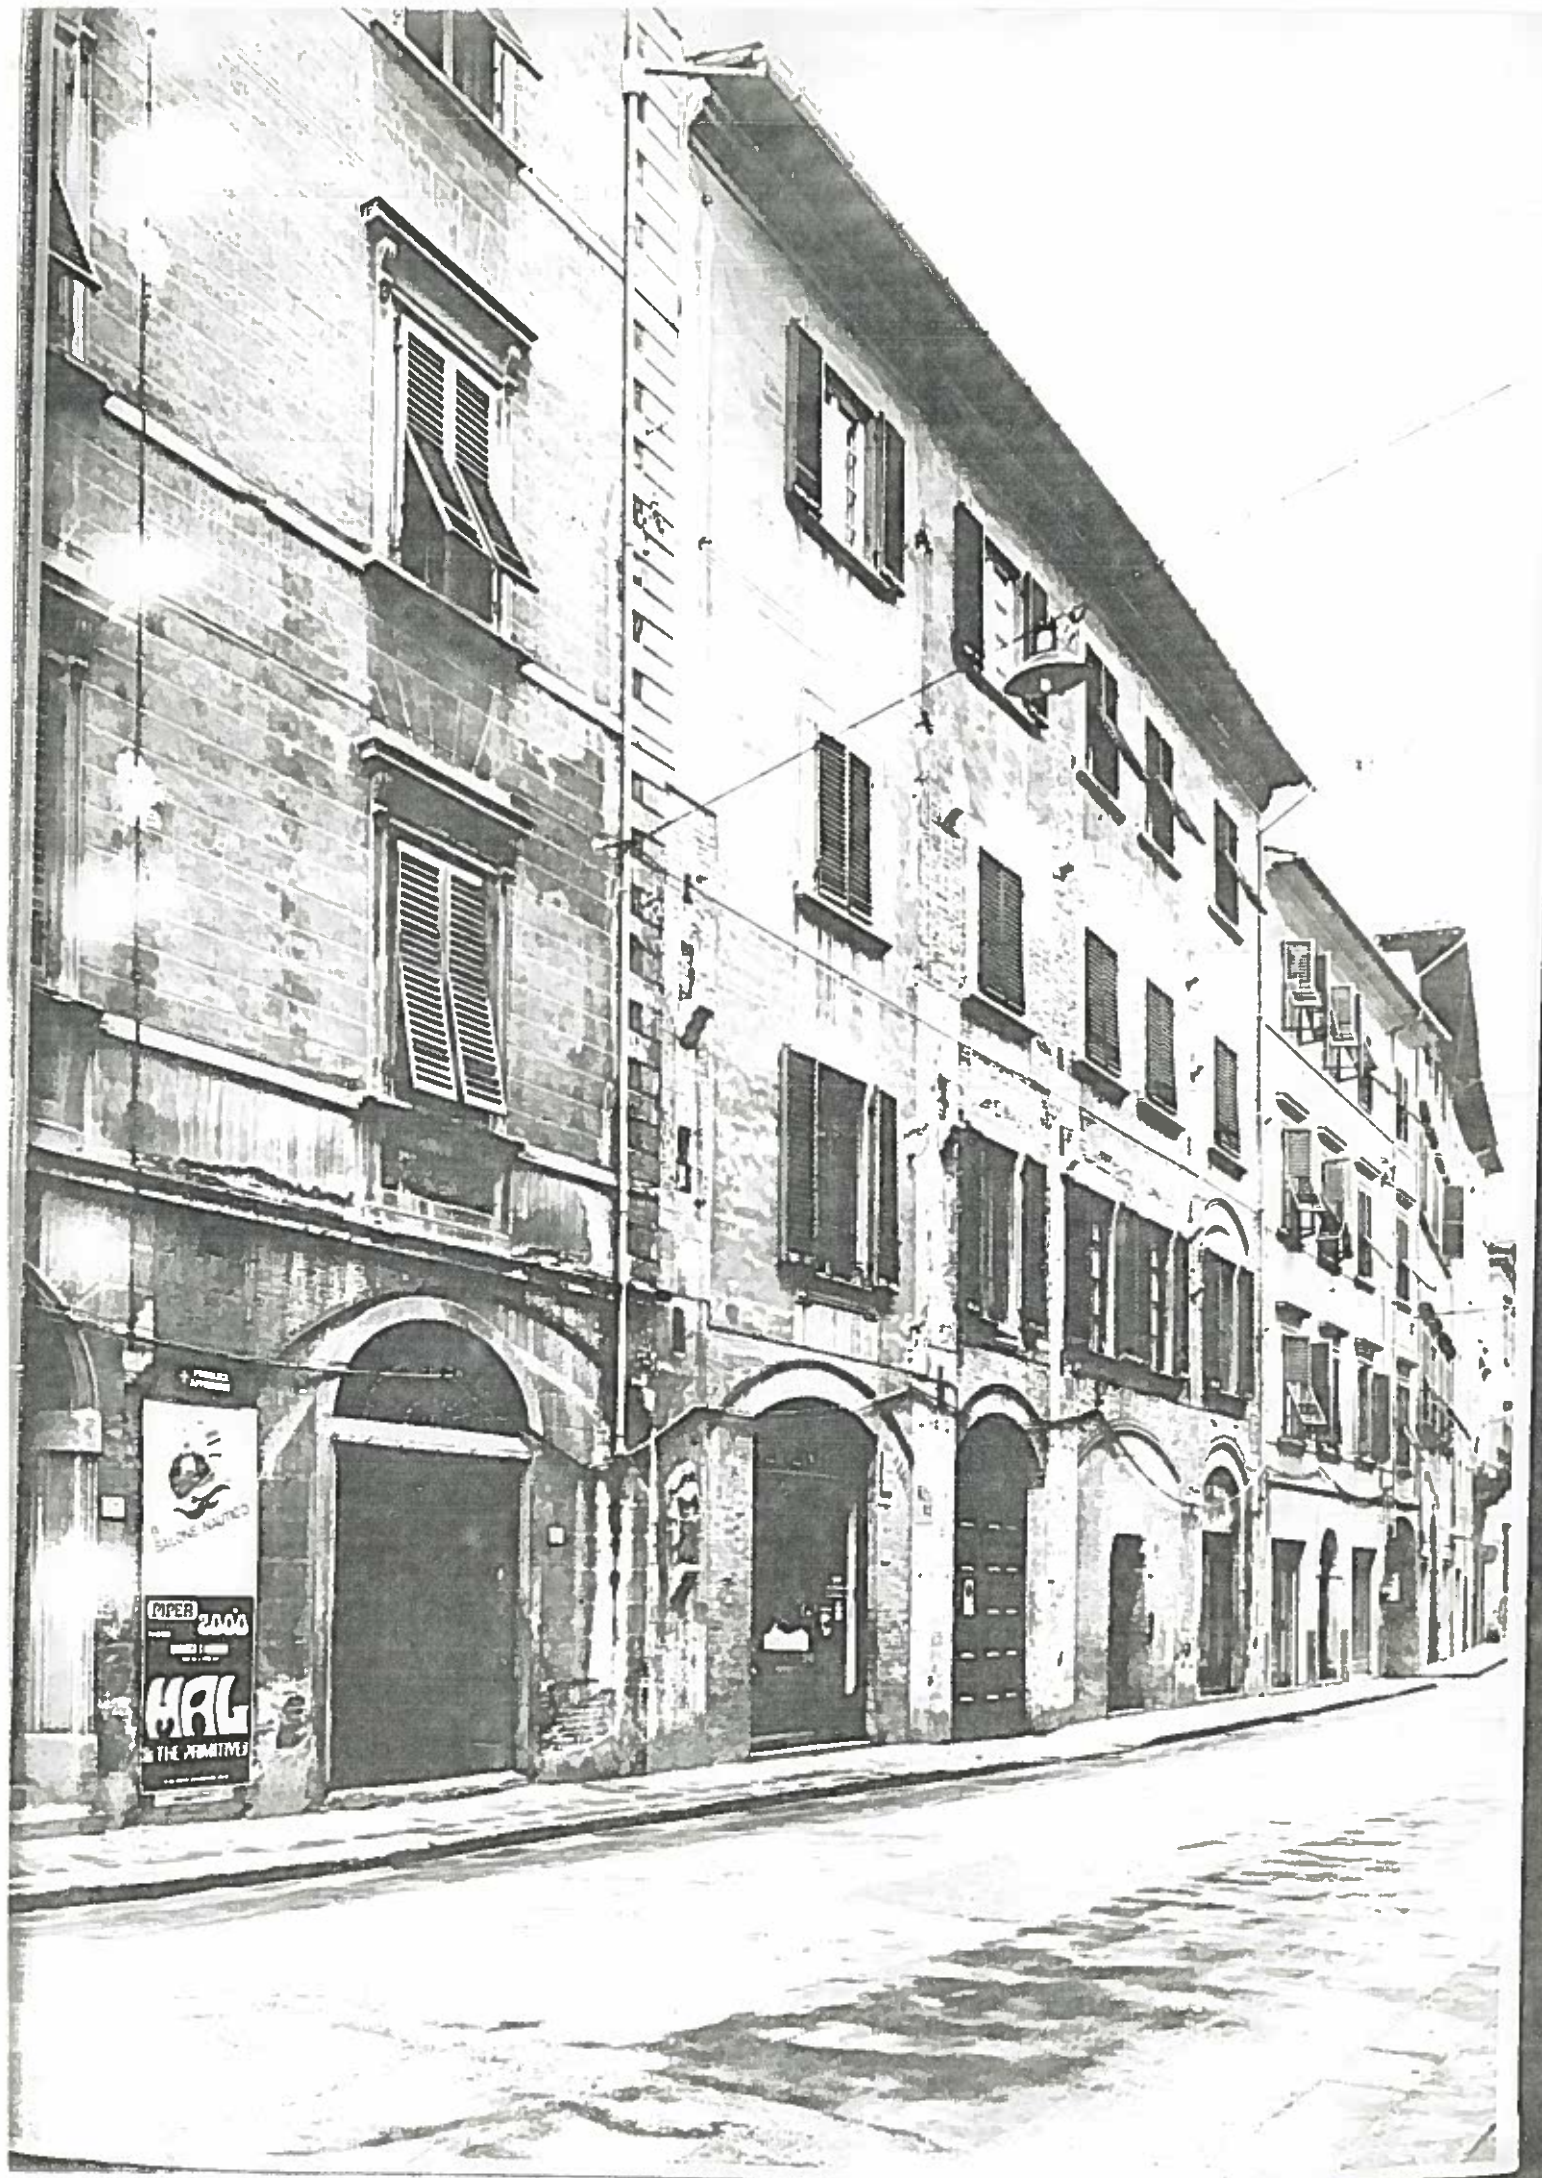
Edificio di tre piani, alto circa mt. 18 con facciata lunga mt.17 circa.

Al pt., cinque pilastri in verrucano: fra il primo e il secondo da sinistra trovasi un ampio arco scemo in cotto con ghiera aggettante decorata; fra il secondo e il terzo, arco scemo in cotto con ghiera aggettante non decorata, meno ampio del precedente; fra il terzo e il quarto sempre da sinistra, arco in cotto ribassato con ghiera aggettante decorata, della stessa ampiezza del primo ma con diversa decorazione; fra il quarto e il quinto, altro arco ribassato in cotto con ghiera aggettante decorata, della stessa ampiezza del secondo. Al di sotto degli archi trovansi quattro aperture rettangolari praticate in tempi recenti in luogo di finestre.

Al primo piano, cinque finestre rettangolari con cornice in pietra leggermente aggettante, disposte negli intervalli fra i pilastri citati.

Al secondo e al terzo piano, due ordini di cinque finestre con cornici in pietra dotate di davanzale.

La copertura, aggettante, è adagiata su un cornicione scanalato e arrotondato.

Il tessuto murario della facciata è in cotto ed è ben conservato.
