# COMUNE DI PISA - Ufficio Centro Storico

Scheda di indagine degli immobili aventi carattere architettonico e urbanistico significativo o con presenza di condizioni di degrado come previsto dagli artt. 7 e 8 della L.R. 21-5-1980, n. 59.

Via e/o Piazza S. ANTONIO

n° 57

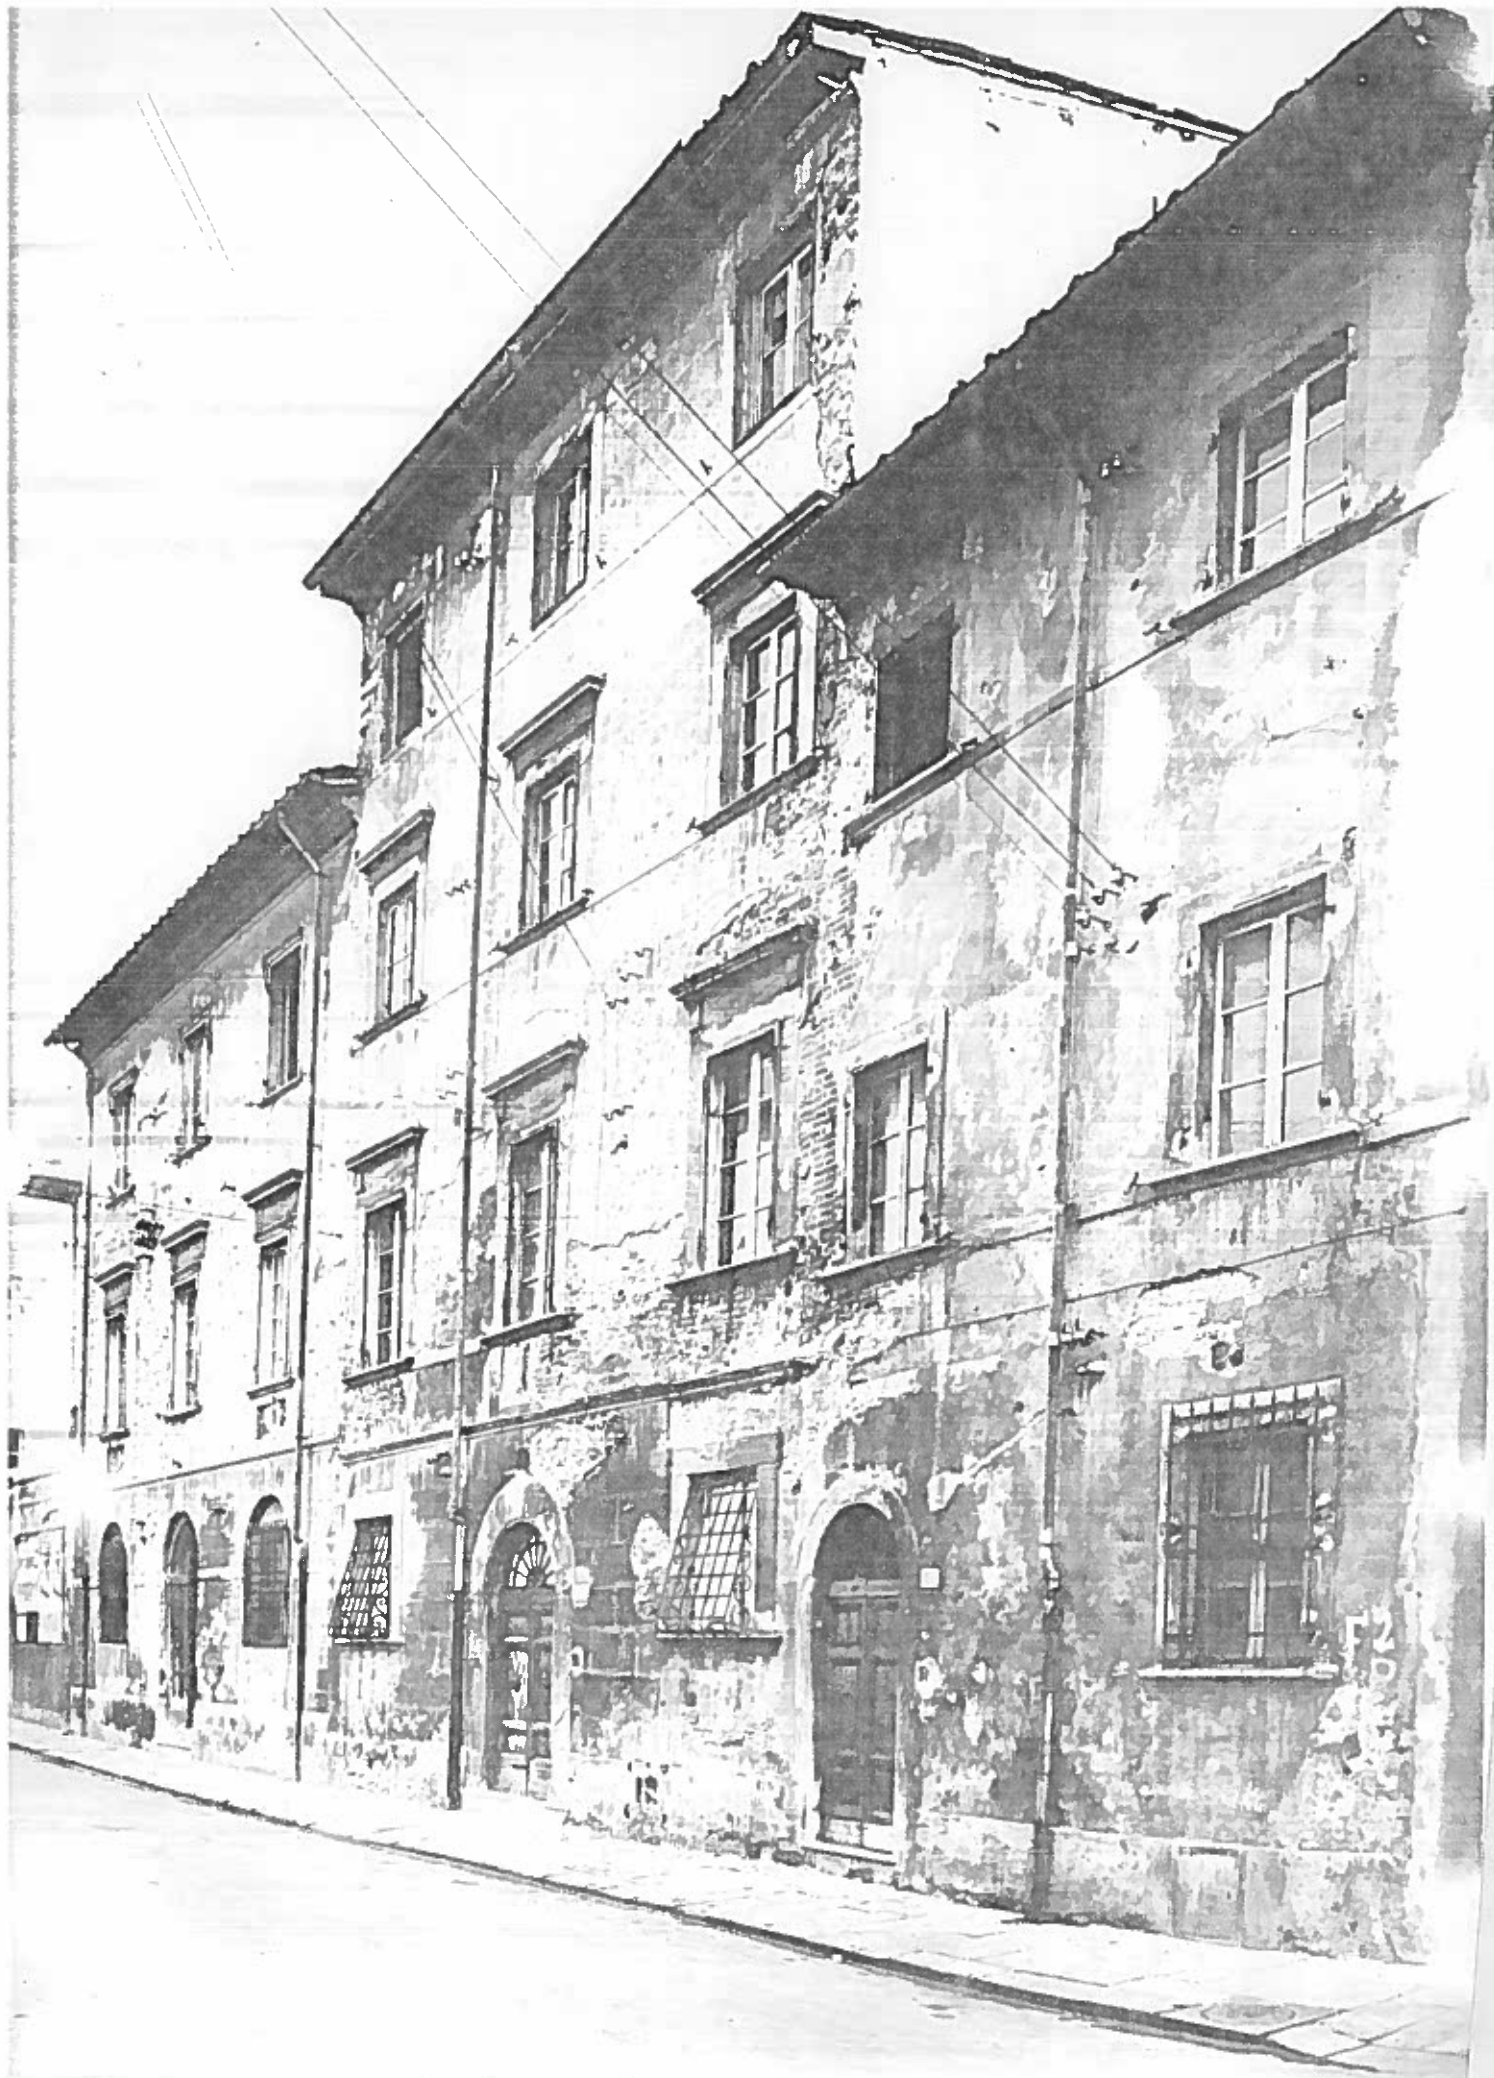
VIA S. ANTONIO 55/57/59 ISOLATO 32/27 NEGATIVO 13909

- A) Via S. Antonio: n° 57-59, a pt. sopra n° 57 traccia di arco ribassato in cotto. Sopra n° 59 a 1° p. traccia di pilastrino in cotto e di arco ribassato con ghiera semplice non aggettante.
