# COMUNE DI PISA - Ufficio Centro Storico

Scheda di indagine degli immobili aventi carattere architettonico e urbanistico significativo o con presenza di condizioni di degrado come previsto dagli artt. 7 e 8 della L.R. 21-5-1980, n. 59.

Via e/o Piazza ceci

- 1) EVENTUALE NOMINAZIONE DELL'EDIFICIO..... ☒  
CASA GIANNI FALCONI
- 2) EDIFICIO VINCOLATO AI SENSI DELLA LEGGE 1089/1939 (prot., Soprintendenza n°... 139...) ☒

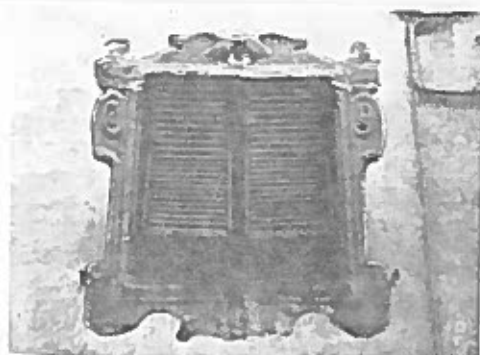
A.XVI.5d

- c) prospetto principale
- d) finestra del mezzanino

se centrale verticale passante per il portone e le sovrastanti finestre non è al centro dell'edificio, ma spostato in modo da avere un rapporto di due a tre aperture rispetto al detto asse. Nella casa Del Torto l'ingresso principale è addirittura situato all'estremità di un lato dell'edificio, dove abbiamo un rapporto da zero a quattro aperture senza che vi sia nemmeno coassialità tra le finestre ed il portone. Gli elementi «arcaici» quali le finestre centinate del secondo ordine ed il portale con bugnato, che furono ampiamente utilizzati nell'architettura fiorentina della prima metà del secolo XVI, nei due casi in esame vengono portati a nuova valenza con l'utilizzazione delle finestre rettangolari del primo piano incorniciate da volute e cartigli, forma intermedia tra le piccole finestre rettangolari un tempo poste in alto al piano terreno e quelle «inghiocchiate».

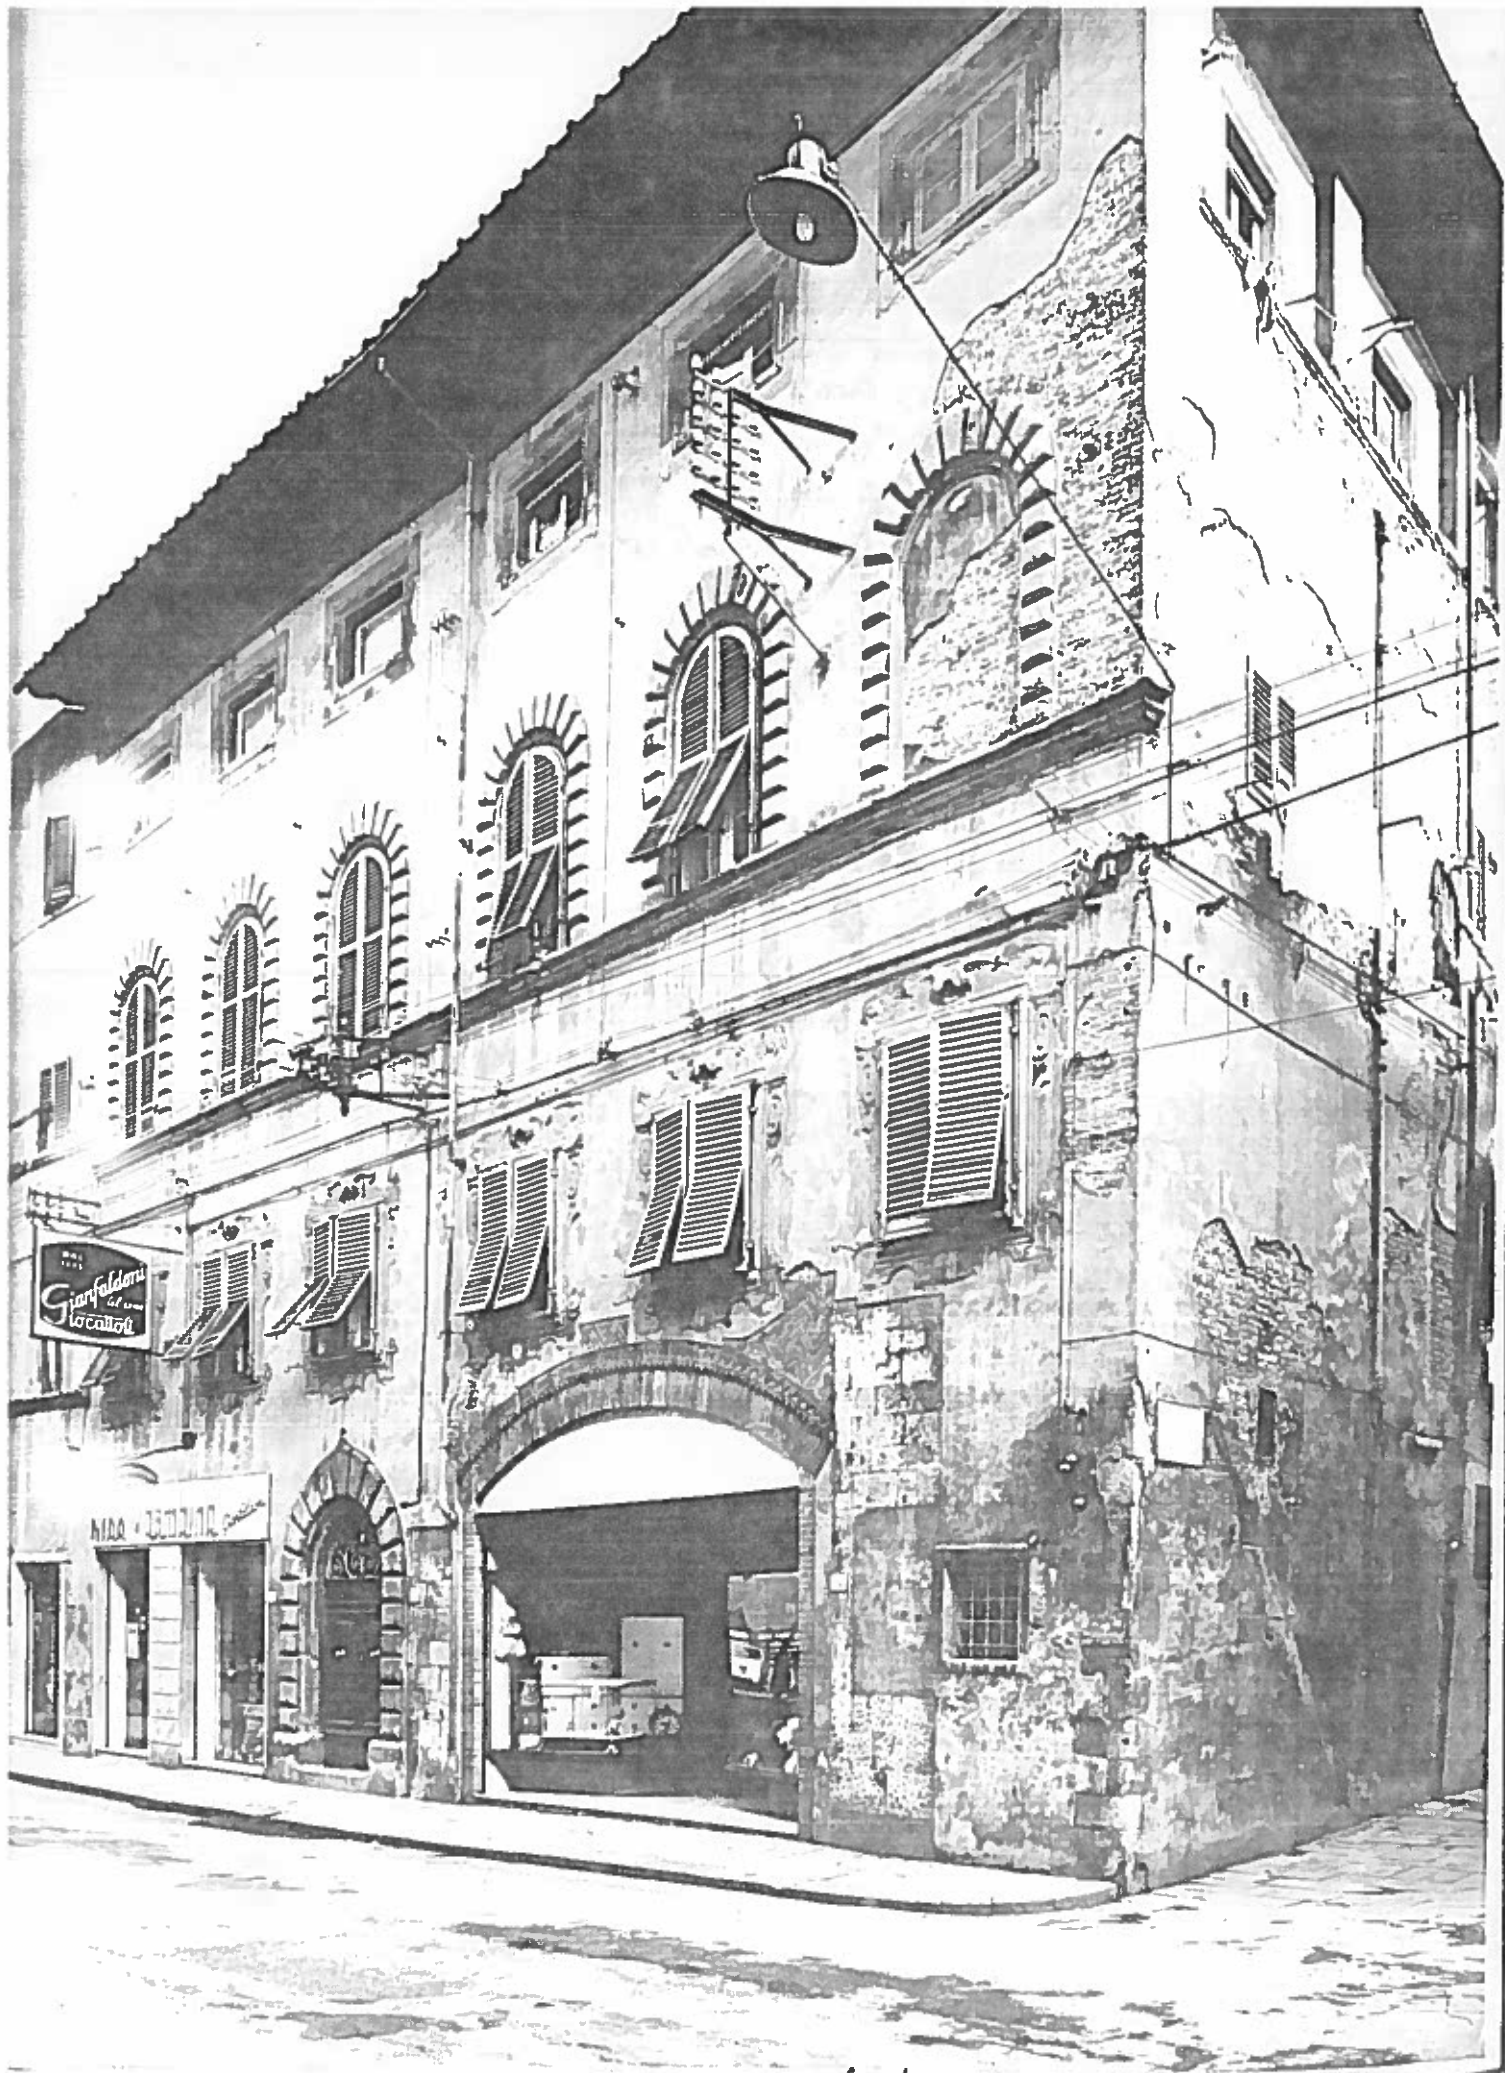
Via Cei 14-16-18

Edificio di tre piani alto circa mt. 20 con facciata lunga mt. 18 circa.

Al pt., in posizione centrale, portale con cornice a botte a cuscinetto; a sinistra, due porte rettangolari praticate in tempi recenti (sopra una di esse si intravede un arco in mattoni con ghiera aggettante decorata seminascosta da un'insegna pubblicitaria); a destra ampio arco ribassato in cotto, con ghiera aggettante finemente decorata, poggiante su due pilastri in verrucano visibili fino a tre o quattro metri dal suolo; vicino allo spigolo con la piazzetta, una finestrella

Al primo piano, sei finestre rettangolari simmetricamente disposte con cornice in pietra accuratamente modellata. Al secondo piano sei finestre (l'ultima a destra è chiusa) archeggiate a tutto sesto con cornici a bozze a cuscinetto, chiuse da un cornicione aggettante scanalato in pietra. Al terzo piano, sei finestre di forma pressochè quadrata con ampia cornice in pietra modellata a sguancio.

La copertura fortemente aggettante poggia su un voluminoso cornicione scanalato.

Il profilo di tutta la facciata architettonicamente interessante per la ricchezza delle modanature e per la presenza dei pilastri e degli archi citati è disturbato dalle insegne pubblicitarie del negozio Gianfaldoni.
